國立交通大學
運輸科技與管理學系

碩士論文

機車車身刮擦痕與擦地痕之
特性分析與辨識

Characteristics Analysis and Identification of
Colliding and Grounding Scratch on
motorcycles Painting

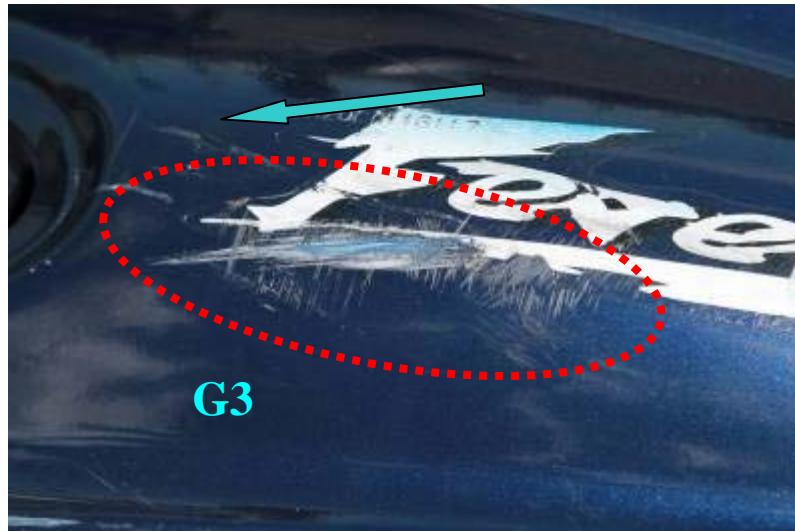
照片 5.2-27e 左車身擦地痕情形(實驗 27)

油漆擦地痕群 G3 發生於左車身，掉漆斑駁情形十分明顯，整體走向為由前往後，說明摩擦力道相當大，造成車殼外表甚至有塑料堆積凹陷情形，且起始處受力較深，掉漆情形嚴重，直至終止端逐漸淡出。

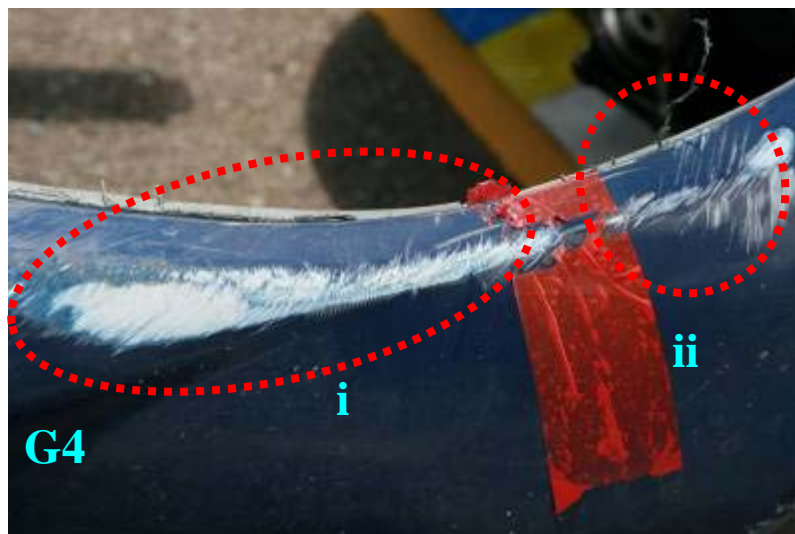
照片 5.2-27f 左側弧狀踏板擦地痕情形(實驗 27)

油漆擦地痕群 G4 發生於左側弧狀踏板，i 處與 ii 處中間有些微斷層情形，係因車殼屬一弧形，接觸面曲度不同造成，擦地痕走向亦因打轉而交錯不明。i 處受力較深，ii 處次之。

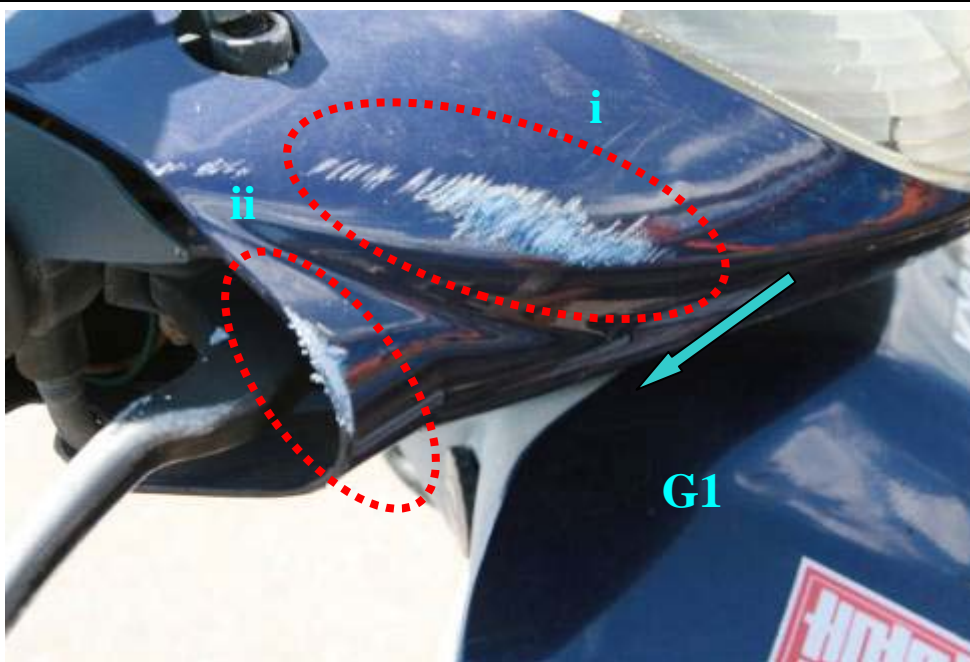
照片 5.2-28b 右車頭擦地痕情形(實驗 28)

油漆擦地痕群 G1 發生於右前車頭，其中 i 處沿著前車燈右側護板邊緣有明顯斑駁擦痕，由許多線狀擦痕組成，概因接觸面曲度不同導致，由圖中可看出起始處受力較深，直至終止端逐漸淡出，輔助說明擦撞力道頗大。ii 處走向較不明顯，因與 i 平面一致，故在摩擦時一併造成明顯之擦地痕。

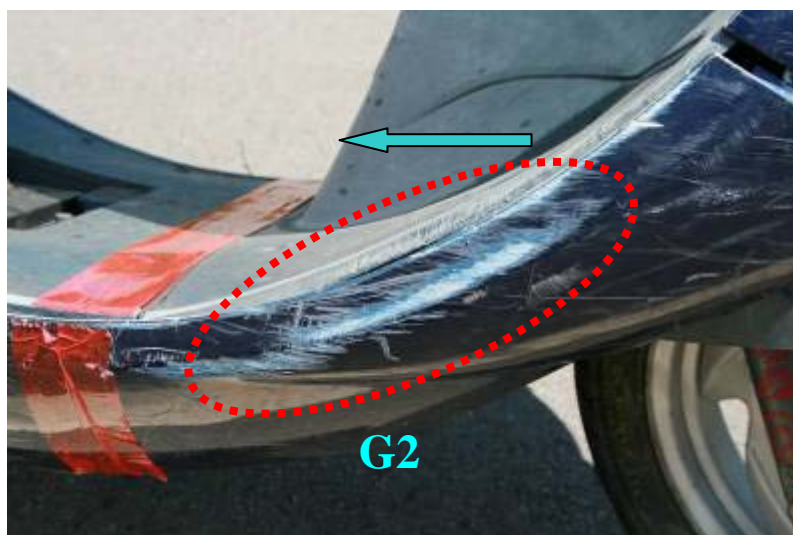
照片 5.2-28c 右側弧狀踏板擦地痕情形(實驗 28)

油漆擦地痕群 G2 發生於右側弧狀踏板，由相片可看出擦地痕由密集線狀集中形成一片，擦地痕走向為由前往後，且起始處受力較深，掉漆情形嚴重，直至終止端逐漸淡出。

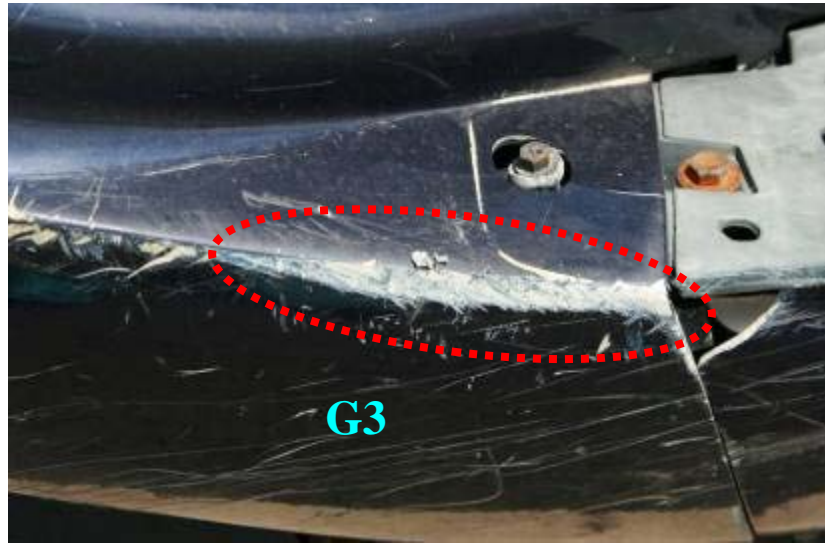
照片 5.2-28d 右側踏板處擦地痕情形(實驗 28)

油漆擦地痕群 G3 發生於右側踏板處，擦地痕走向紊亂不明，說明車輛倒地後有打轉之虞，造成擦地痕交錯，由相片中可看出摩擦力道頗大，造成車殼表面有油漆堆積之毛邊現象。

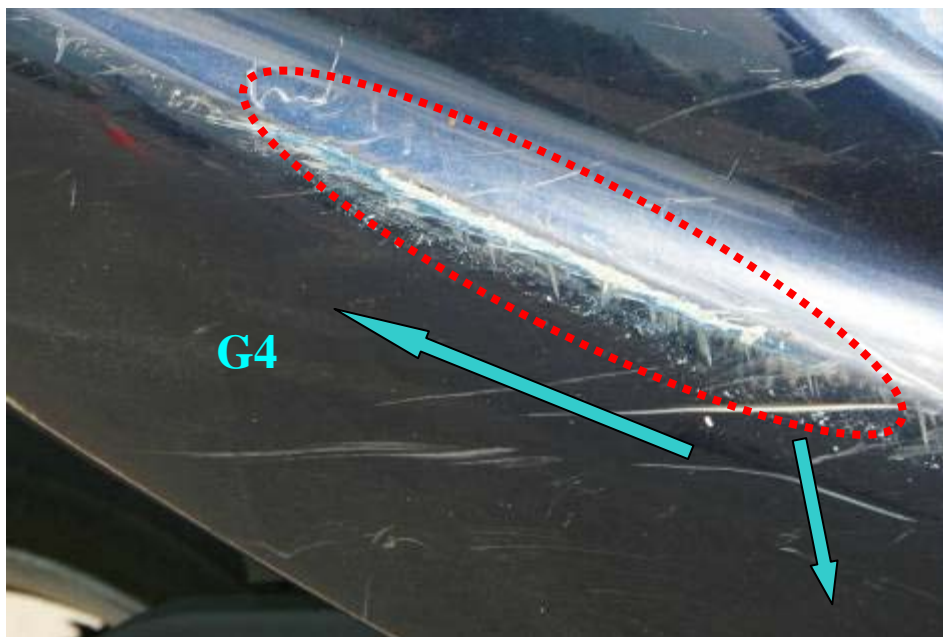
照片 5.2-28e 右車身擦地痕情形(實驗 28)

油漆擦地痕群 G4 發生於車輛右後車身，整體走向為由前往後，但在起始處有些許由上往下之擦地痕走向，間接說明車輛倒地後有打轉情形，造成擦地痕交錯，且摩擦受力較深，掉漆情形嚴重，直至終止端逐漸淡出。

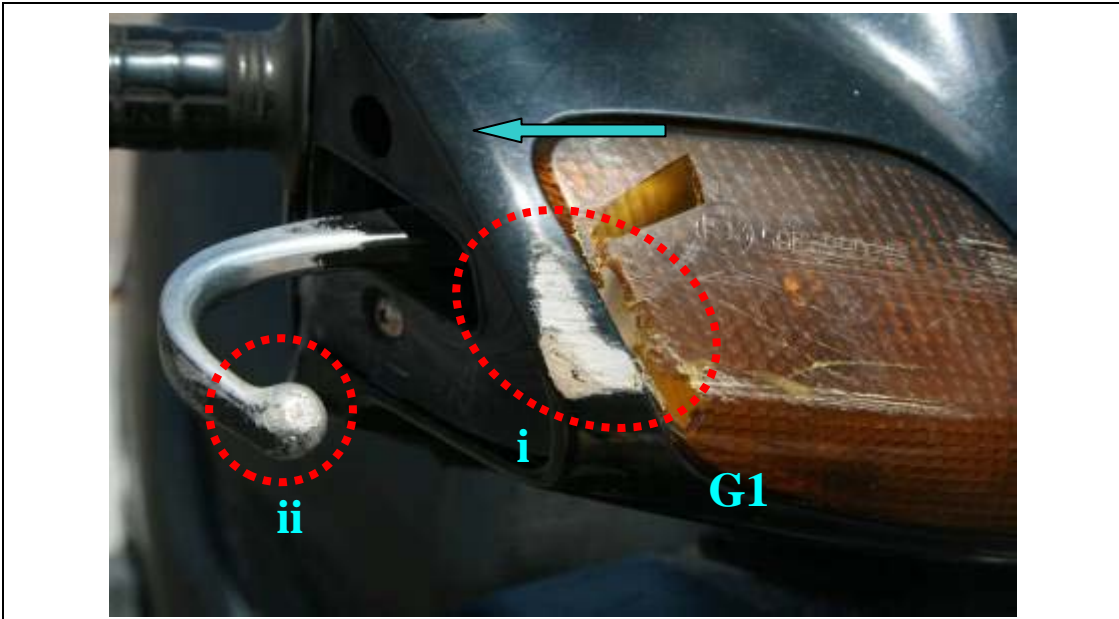
照片 5.2-29b 右車頭與煞車器擦地痕情形(實驗 29)

油漆擦地痕群 G1 發生於右前車頭與煞車器，i 處掉漆明顯，且表面因受力頗大造成凹痕，擦地痕走向為由前往後，起始處與終止處受力大小差異不大。ii 處則因煞車器與反光因素較不易判斷，但仍可由相片中看出稍有磨損痕跡。

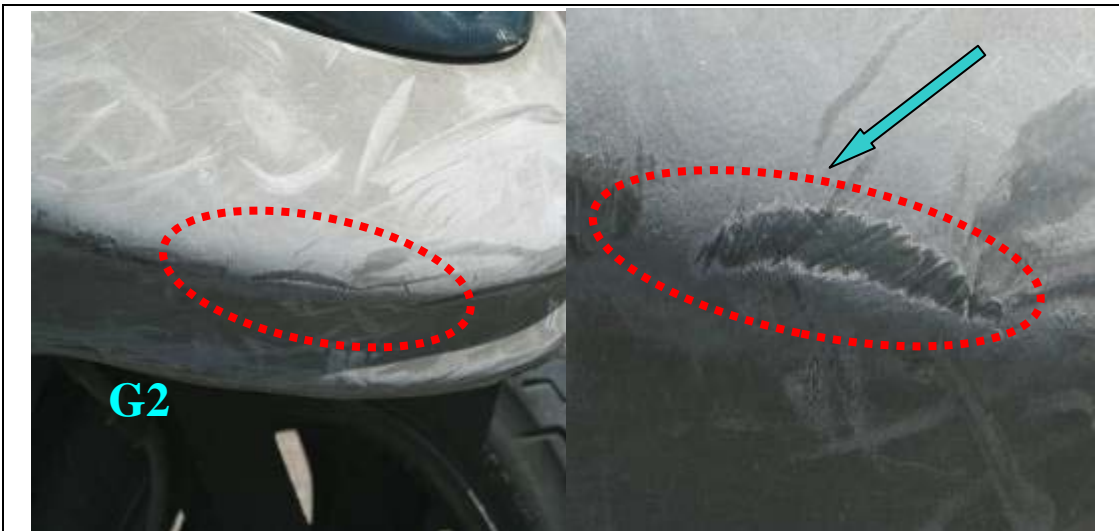
照片 5.2-29c 前車頭下緣擦地痕情形(實驗 29)

油漆擦地痕群 G2 發生於前車頭下緣，擦地痕走向明顯，由相片放大發現 G3 由密集線狀組成一片，塑料亦斑駁嚴重，說明受力頗深。

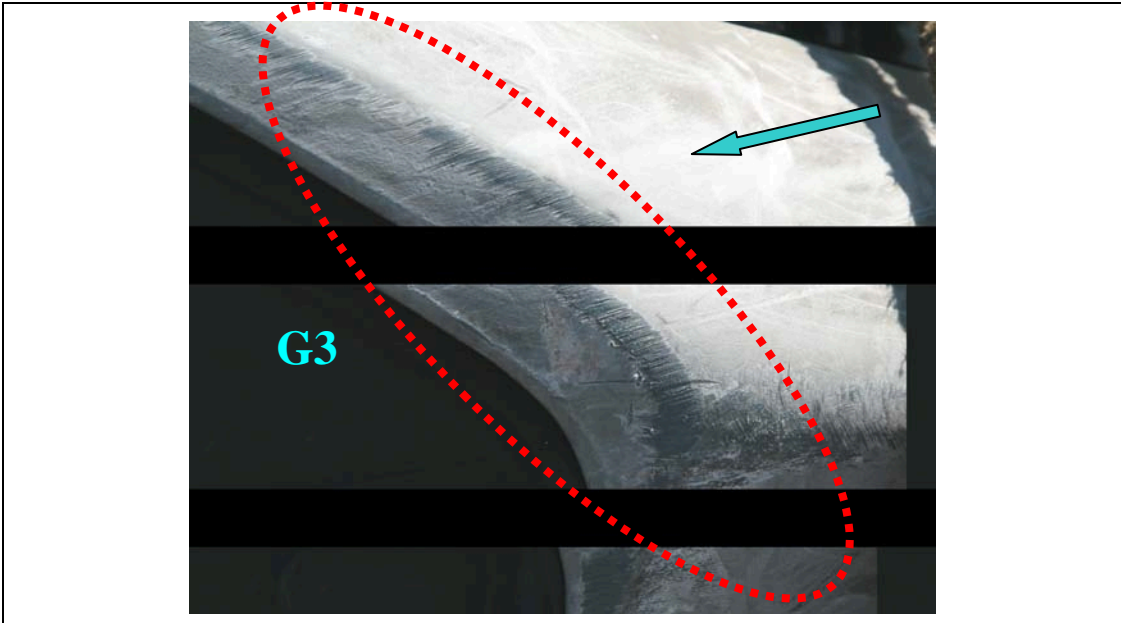
照片 5.2-29d 右前弧狀護板擦地痕情形(實驗 29)

油漆擦地痕群 G3 發生於右前弧狀護板處，擦地痕走向為由前往後，亦由許多密集線狀沿弧形表面組成，刻痕明顯，且起始處受力較深，直至終止端逐漸淡出。

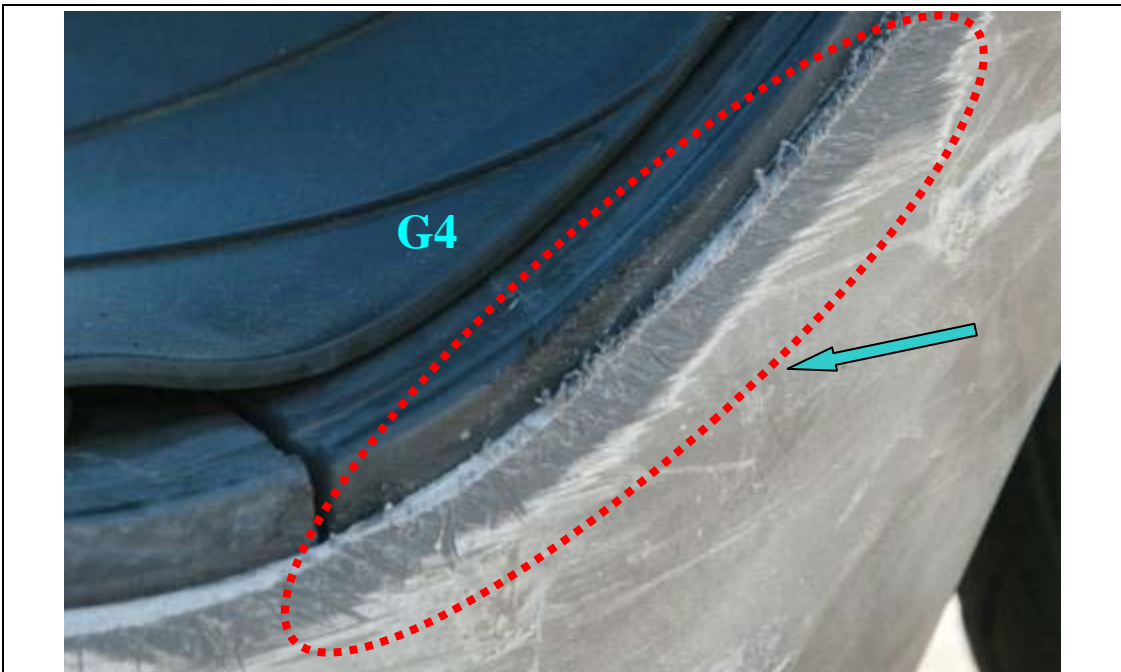
照片 5.2-29e 右側弧狀踏板擦地痕情形(實驗 29)

油漆擦地痕群 G4 發生於右側弧狀踏板處，塑料明顯於終止處有堆積情形，且有毛邊現象，整體擦痕一致，且起始處受力較深，掉漆情形嚴重，直至終止端逐漸淡出。

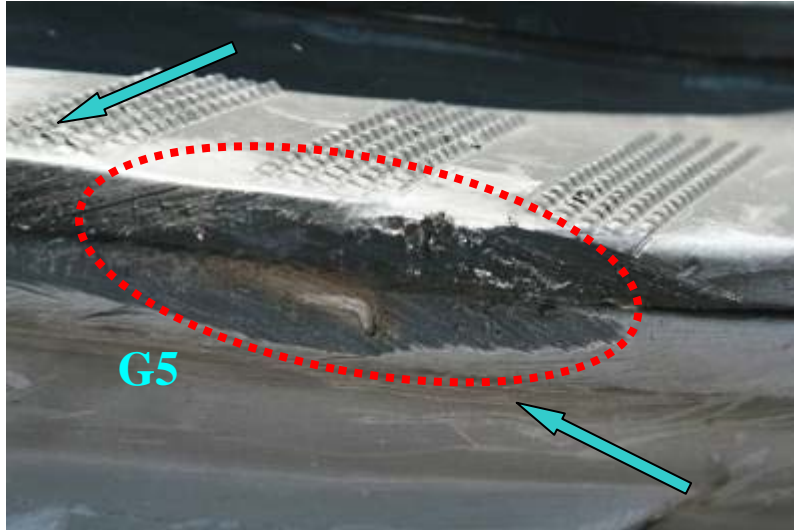
照片 5.2-29f 右側腳踏板擦地痕情形(實驗 29)

油漆擦地痕群 G5 發生於右側腳踏板外緣，塑料磨損嚴重，亦有毛邊與堆積情形，擦地痕走向則有兩種，但整體方向皆為由前往後，擦地痕走向之角度改變概因車輛於倒地後打轉造成。

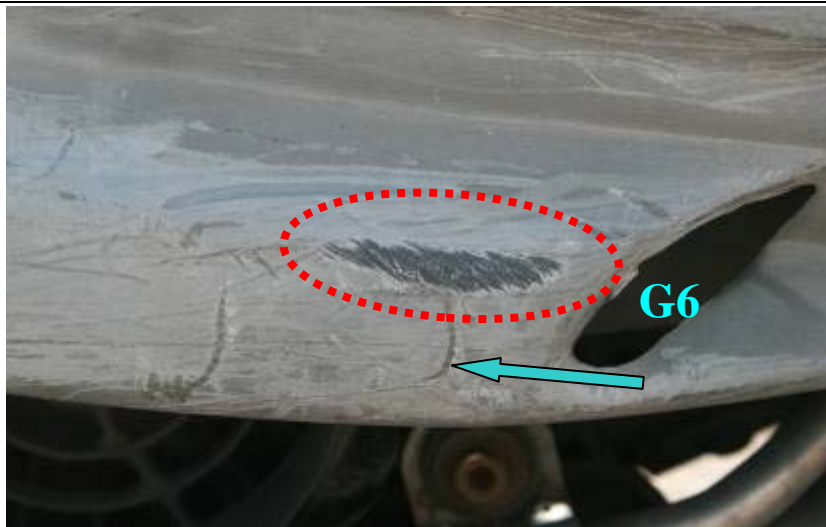
照片 5.2-29g 右側腳踏板擦地痕情形(實驗 29)

油漆擦地痕群 G5 發生於右側腳踏板外緣，塑料斑駁嚴重，由許多線狀擦地痕組成，擦地痕走向則為由前往後，起始處與終止處受力則無明顯差異。

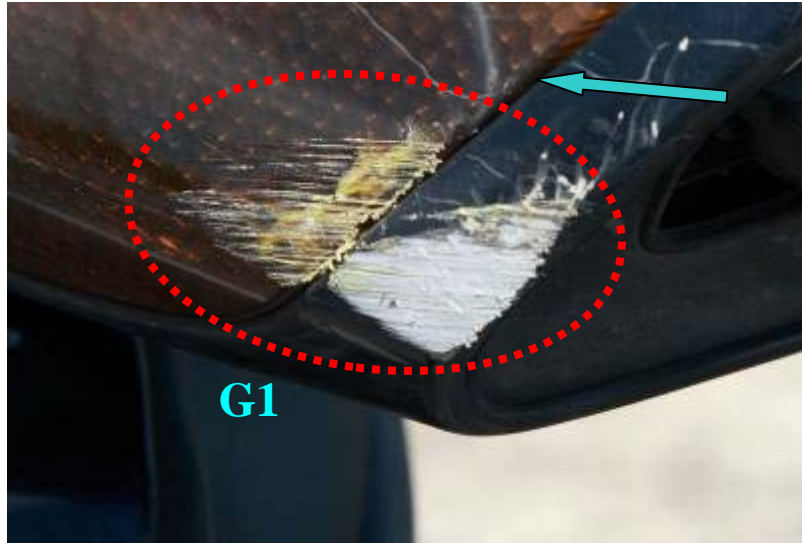
照片 5.2-30b 左車頭擦地痕情形(實驗 30)

油漆擦地痕群 G1 發生於左前車頭，沿著前車燈左側邊緣有明顯斑駁擦痕，且有塑料堆積與毛邊情形，係由許多線狀擦痕組成，由圖中可看出起始處受力較深，直至終止端逐漸淡出，輔助說明擦撞力道頗大。

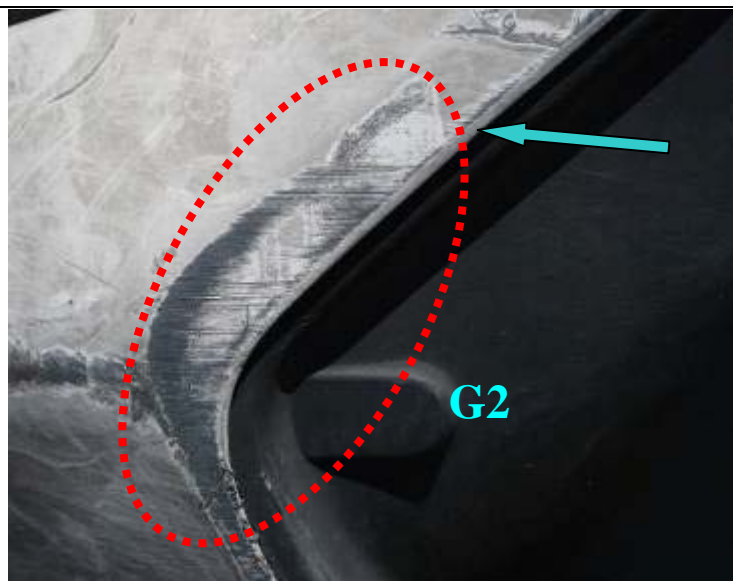
照片 5.2-30c 左前弧狀護板擦地痕情形(實驗 30)

油漆擦地痕群 G2 發生於左前弧狀護板處，擦地痕走向為由後往前，亦由許多密集線狀沿弧形表面組成，刻痕明顯，且起始處受力較深，直至終止端逐漸淡出。

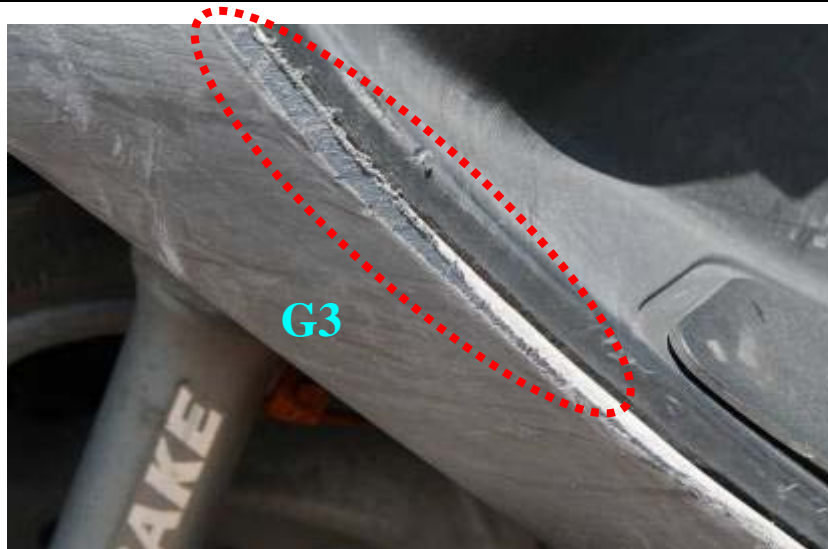
照片 5.2-30d 左前弧狀護板擦地痕情形(實驗 30)

油漆擦地痕群 G3 發生於左前弧狀護板處，塑料明顯於終止處有堆積情形，且有毛邊現象，整體擦痕一致，且起始處受力較深，掉漆情形嚴重，直至終止端逐漸淡出。

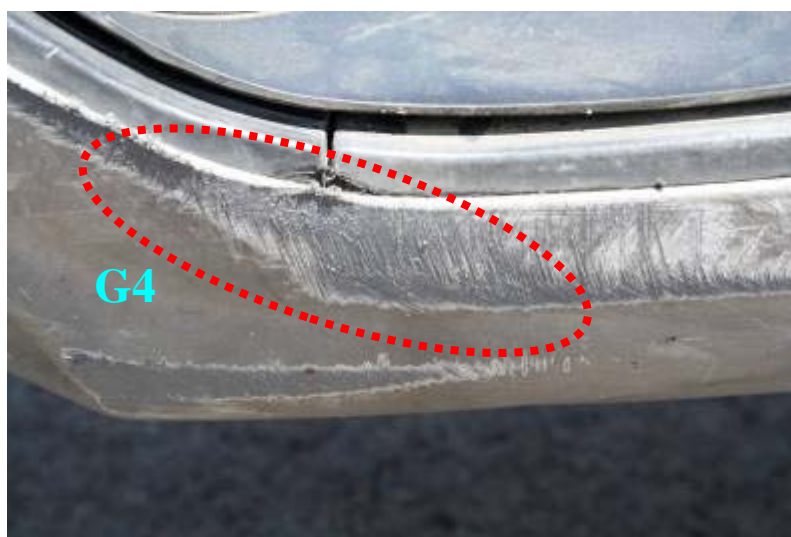
照片 5.2-30e 左側踏板處擦地痕情形(實驗 30)

油漆擦地痕群 G4 發生於左側踏板處，擦地痕走向紊亂交錯，說明車輛倒地後有打轉情形，造成擦地痕交錯，造成車殼表面有油漆堆積之毛邊現象，由相片中可看出摩擦力道頗大，亦由許多密集線狀沿弧形表面組成。

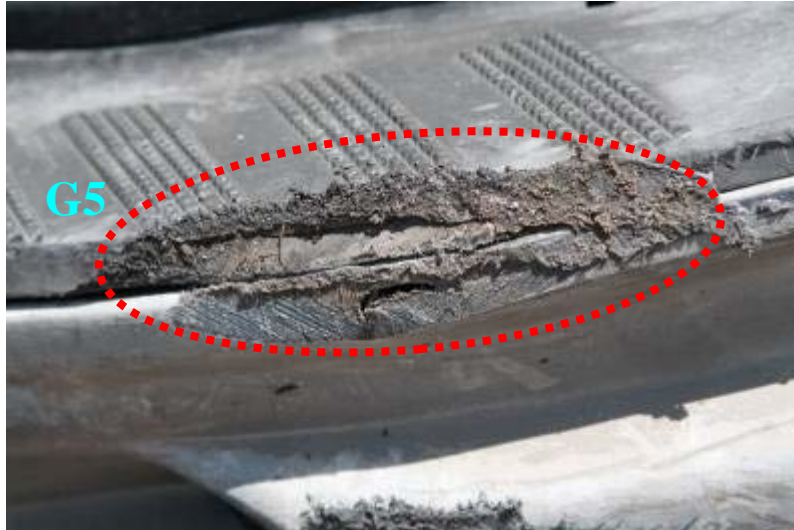
照片 5.2-30f 左側踏板處擦地痕情形(實驗 30)

油漆擦地痕群 G5 發生於左側腳踏板外緣，塑料磨損嚴重，說明衝擊力道大，且擦地痕表面有毛邊與堆積情形，擦地痕走向交錯複雜，擦地痕走向之角度改變概因車輛於倒地後打轉造成。

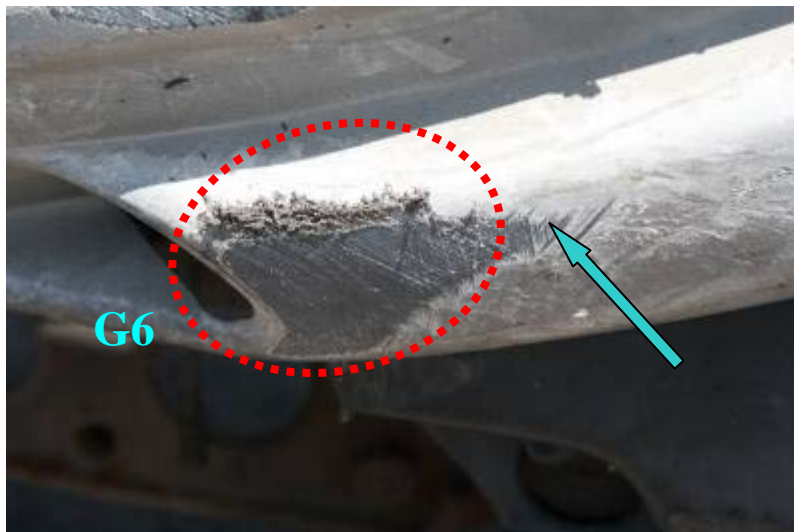
照片 5.2-30g 左側踏板處擦地痕情形(實驗 30)

油漆擦地痕群 G6 發生於左側踏板處，塑料明顯於終止處有堆積情形，且有毛邊現象，整體擦痕一致，且起始處受力較深，掉漆情形嚴重，直至終止端逐漸淡出。
