鍋爐水牆管噴焊可行性評估

Evaluation on Thermal Spraying Applications of Boiler Tubes

國內某燃煤電廠之鍋爐水牆管於 2007 年 4 月歲修檢查時發現管壁厚度已不足，但是因為未達全檢週期，所以採用焊補的方式加以維護，不過此截焊補過的水牆管卻於 2008 年 7 月時發生破管的情形，從該破損爐管經斷面之觀察、硬度量測、及顯微鏡金相分析結果顯示；水牆管的破管原因是肇因於此管發生應力腐蝕破裂，應力可能源於焊補的殘留應力，所以最初在焊補之起焊端或是止焊端的內管壁產生了一些小裂縫，待這些小裂縫受到管內水壓、焊補的殘留應力以及腐蝕因子的綜合作用而繼續成長之後，裂縫最後產生了串聯而貫通管壁，於是管內高壓水噴出產生了高壓水柱，進而造成後續的其他破孔發生；

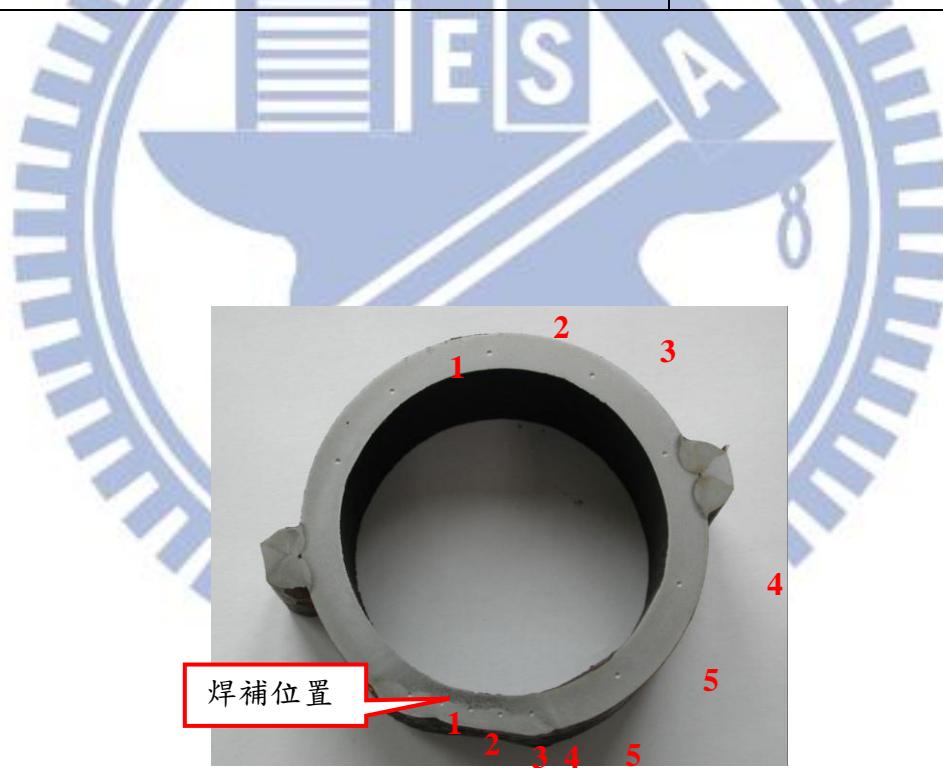
圖1：爐管斷面母材與焊補硬度量測位置。

利用洛氏硬度試驗機 (Rockwell hardness tester) 測試水牆
管試體截面的硬度，測試位置含母材位置與焊補位置，測試位置
示意圖如下，測試結果顯示水牆管母材本身的硬度符合STB410S的
硬度要求(JIS G3461)，不過焊補位置的硬度比母材高出許多。(如
表1)

| 測試點 | 1 | 2 | 3 | 4 | 5 | 平均值 |
|---|---|---|---|---|---|---|
| 焊補位置 | 92.2 | 92.1 | 91.2 | 89.9 | 89.4 | HRB 91.0 |
| STB410S的硬度要求(JIS G3461) | | | | | | HRB 79以下 |
