碩士論文

建物壁癌防治知識系統初探

A Knowledge Management System For Building
Efflorescence Remediation Method

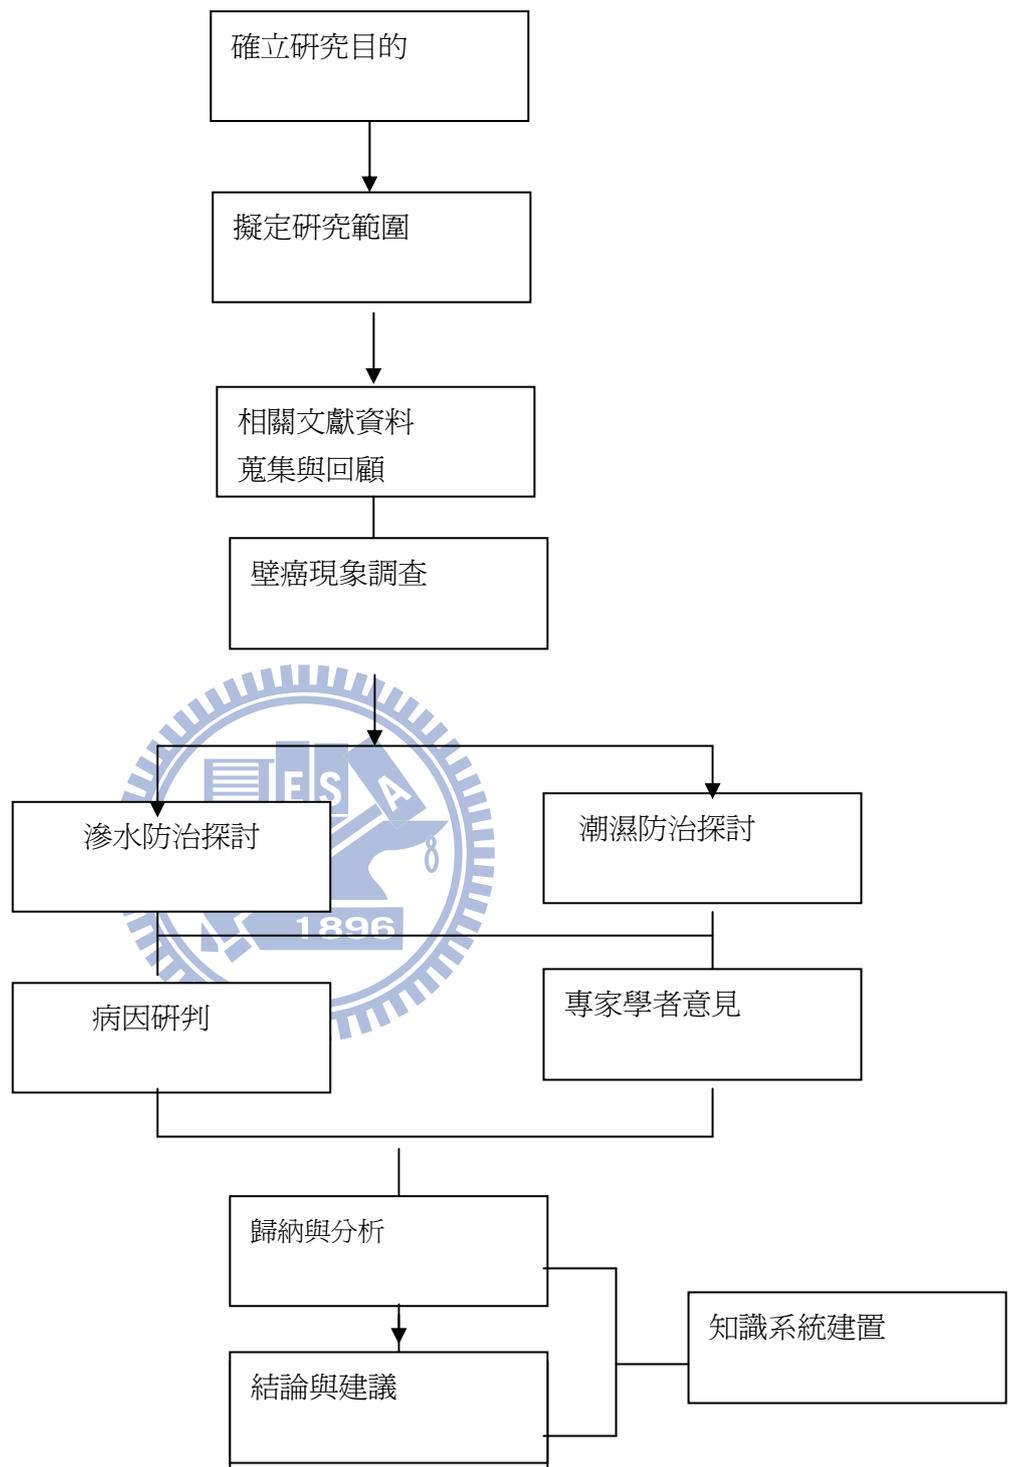
圖 1-1 研究流程圖

本研究流程架構如下(詳圖 1-1)

- 一、 文獻資料分析整理
- 二、 實地現象調查，彙整資料，整理分析
- 三、 了解病因，歸納分析，提出對策，彙整成知識系統
- 四、 結論與建議

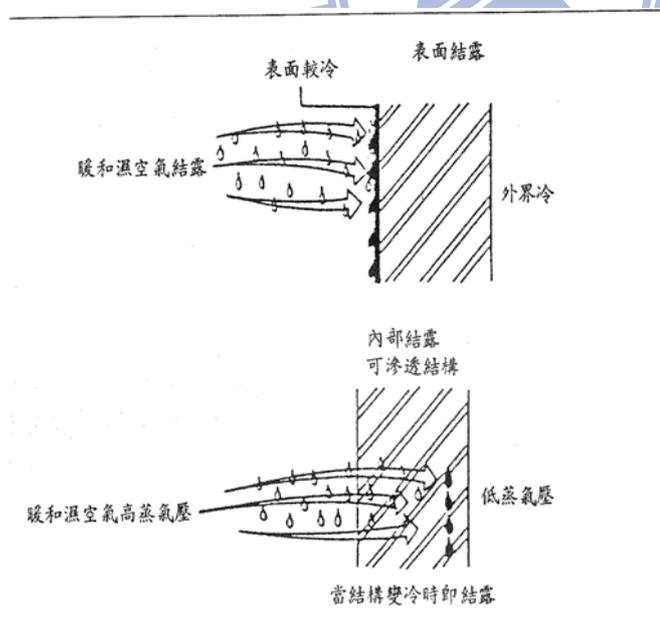
圖 3-1 結露現象發生圖 資料來源: 1

結露基本上乃是由於空氣中充滿飽和水分在相對溼度高時，當溫度下降至露點以下，空氣凝結成水滴，此時結構物表面水的凝結速度比蒸發速度快，則在建築物表面或內部開始結露，露水逐漸凝聚體積增大至某一種程度。

結露可分成表面結露與內部結露兩種，如圖3-1所示。

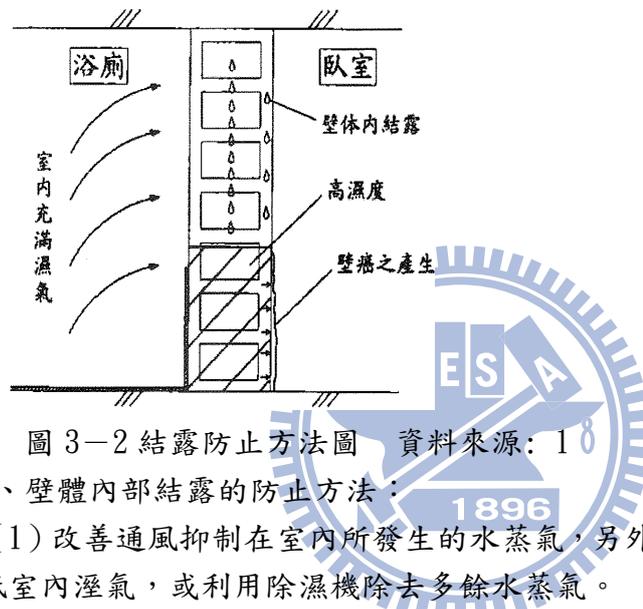
圖3-2 結露防止方法圖 資料來源: 10

我國大量使用砌磚來當做隔間牆，常在磚砌磚之內側發生壁癌現象，有趣的是一般壁癌之產生，多在離地版面約1~1.5米高度範圍，如圖3-2所示。

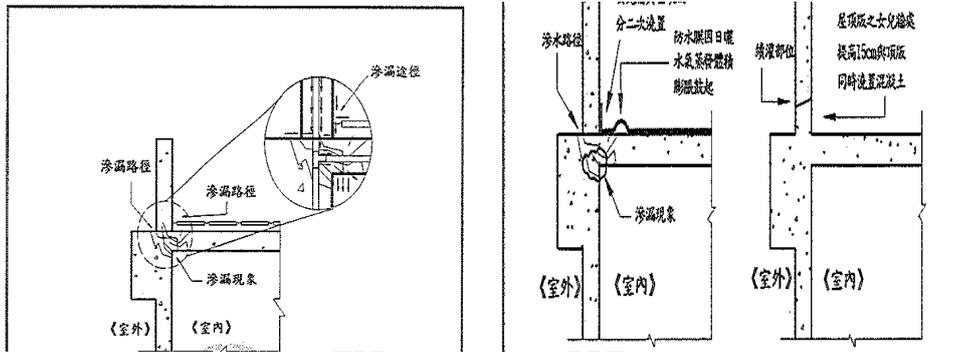
圖 3-4 女兒牆角處防水 資料來源:13 圖 3-5 外牆角處防水資料來源:13

由於屋頂版層結構體與女兒牆之混凝土澆置時，係逐層（次）向上澆置，固有水平接縫發生，產升屋頂版層結構與女兒牆混凝土澆置為不連續狀況，導致在續接處產生龜裂縫隙，促使雨水由內側逕流自外側牆產生汗漬或白華現象或自該處沿管徑外緣、鋼筋等滲入室內天花板（圖 3-4）或流竄至防水層裡面導致防水層鼓起膨脹，進而四處滲流產生底層空間天花板等滲漏水問題。（圖 3-5）

（1）女兒牆之混凝土澆置，原則上應與下層（屋頂版）結構體同時澆置，若現況不允許（一般女兒牆高度至少 100 公分以上，造成模版不易定點、定位），則應盡量於屋頂版結構體澆置同時，連同女兒牆之牆體續灌至屋頂版面 10~15 公分以上之處，如（圖 5-3），且續打面之坡度朝外，如此即可避免因續灌部位產生裂縫及空隙進而導致滲漏水；調整續灌部位（工作縫）於適當位置可有效降低滲漏機率。

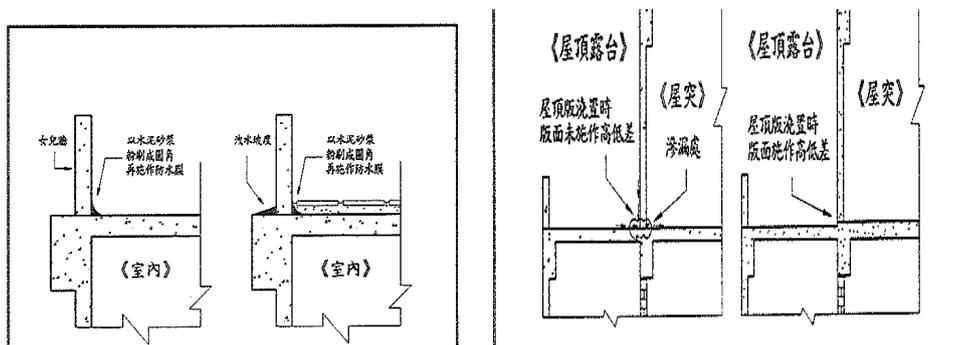
圖 3-6 女兒牆外側防水 資料來源:13 圖 3-7 露台處防水資料來源:13

（2）再者為避免防水層於轉角處產生拆裂，一般建議於陰角處，施以水泥砂漿粉刷抹成圓弧狀，再施作防水材料較為可靠，且可獲得良好之成就，並於防水模上層鋪設面磚做為防護，唯圓弧之起點不宜高過地磚鋪設高度，避免收頭突兀。（圖 3-6）

(3) 採外露樑設計之建築物為避免滲露症狀，可於外露樑處施作洩水坡度，以加快降雨排放速度，避免因雨水滯留，形成水壓力繼而出現滲漏水問題。(圖 3-6)

(1) 屋突位置不宜位於排水坡度下方處，且當混凝土澆置時，其屋突處地板面應施作高低差，使其室內地板面高於室外露台。(圖 3-7)

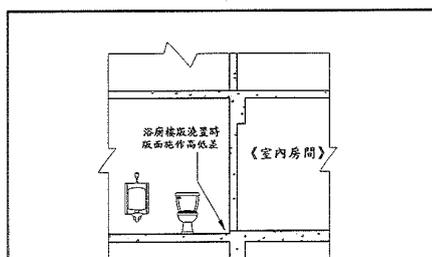
圖 3-8 浴廁地板防水 資料來源: 17

(2) 相同的，陽台、露台、室內浴廁地板則採取該模式如(圖 3-8)所示，採此高低差方式澆置混凝土，日後方可避免地板角隅及其牆壁下緣滲漏水情形，繼而產生油漆剝落或白華等症狀。

(3) 若混凝土澆置時版面未施作高低差，不妨於室內鋪設地磚時，墊高水泥砂漿之厚度，以降低水分滲入室內之可能性；露台地坪之洩水坡度亦須一併考量，落水罩之位置不宜鄰近屋突物。(圖 3-8)

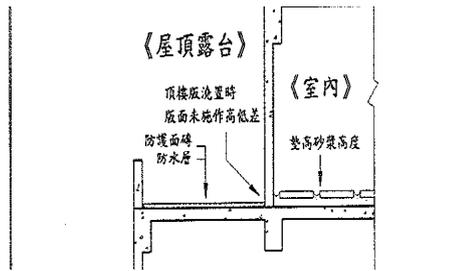
圖 3-9 洩水坡度防水 資料來源:17

(5) 為避免陰角處積水導致入滲室內，屋突物牆面陰角處可重新粉刷施作洩水坡度，避免雨水滯留加速水流排放至落水罩處。(圖 3-9)

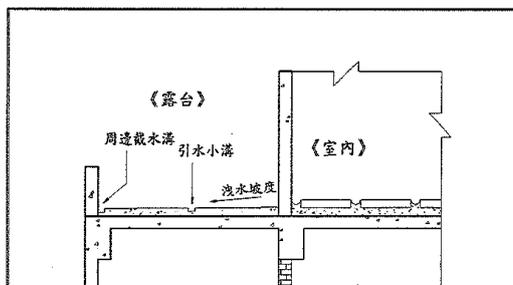
圖 3-10 頂版防水 資料來源: 5

（1）對於頂版面積過大，洩水坡度不易施作，建議以小截水溝引水至大截水溝排入落水罩（圖 3-10），一般防水材均不耐雨水滲潤，再加上鳥類排泄物所產生之化學成分，因此迅速排除水分是唯一良方。

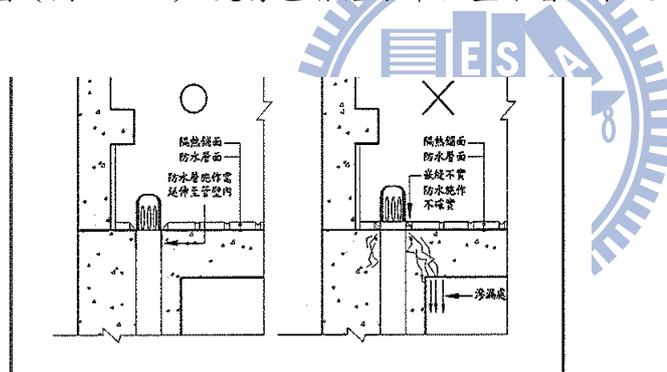
圖 3-11 落水罩防水 資料來源: 13

落水罩四周為水流集中處，埋設時落水罩與排水管需緊密接合，防水處理需格外謹慎細心；眾多天花板滲漏案例中，不難發現滲漏途徑起於落水罩處施作安置不當（圖 3-11）。更有甚者落水罩位置不當，未設於低窪處，以致應有功能未發揮。

(4) 以水泥砂漿拌和防水劑修補落水罩週遭之孔隙處，尤其是落水罩與排水管接合處（圖 3-11）；眾多天花板滲漏症狀皆起因於落水罩與排水管密合不良，甚至其接合間距落差一大截，打開落水罩蓋板以目視（或輔以照明）即可判別是否接合不良；主因除了安裝之施工人員態度草率外，不外乎其他工種於興建過程中，為求施工便利性任意敲除排水管，以利於積水處排水。

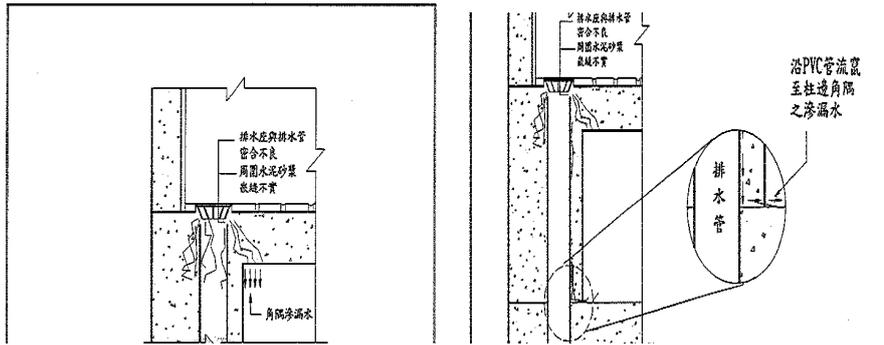
圖 3-12 地板排水防水 資料來源: 12 圖 3-13 地板排水防水 資料來源: 12

(3) 常見之地板排水座漏斗形落水頭與排水管接合不良導致排水管周圍滲漏水，進而滲入室內天花板角隅處或沿管壁順流至柱位周邊處，繼而發生柱邊滲水症狀。(圖 3-13)

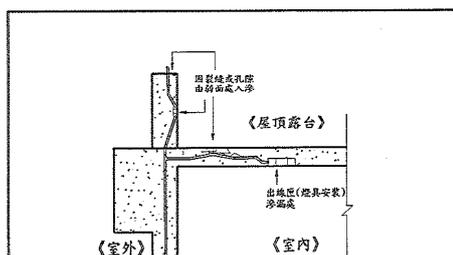
圖 3-14 出線匣防水 資料來源: 12

(1) 因降雨加上風力吹襲致使雨水由室外插座處孔沿管壁周圍滲入至室內出線匣，或者是屋頂版裂縫弱面處順沿管壁滲入至室內出線匣，致使燈具附近出現滲漏症狀或滴水情況（圖 3-14）；通常須先判別滲漏途徑，再以防水材料補強弱面處或以水泥砂漿填實週邊孔隙或以沙利康等材質密封插座週邊出線匣。

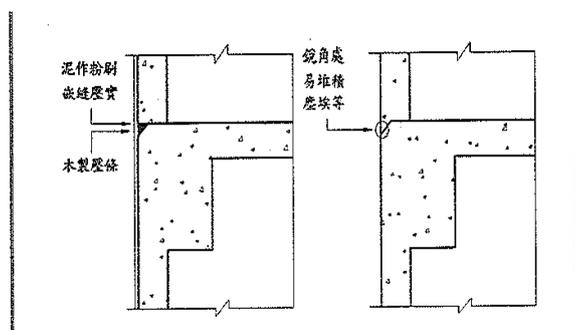
圖 3-15 續灌部位或冷接縫處理 資料來源: 6

(1) 模板組立時，施作木製三角壓條安置於模板外側牆角下，如(圖 3-15)所示，以利該工程所產生之紙屑、木片、鐵銹、塵埃等掉落在模版之缺角處，於混凝土澆置前，再用清水沖洗，促使模板內之塵埃、雜物集中堆置低窪三角隅處。

(2) 混凝土澆置時，利用木製三角壓條製造小溝(層接縫)(圖 3-15)，拆模後將該工程所產生之鉅屑、木片、鐵銹、塵埃等鑿除乾淨，使得泥作粉刷水泥砂漿嵌入更容易、更密實，已到防止雨水滲入之可能性(圖 3-15)，唯目前採用此法之工地為數並不多，只因拆模時該三角壓條不易鑿除，再則該結構物若採外露樑方式設計，則此法並不適用。

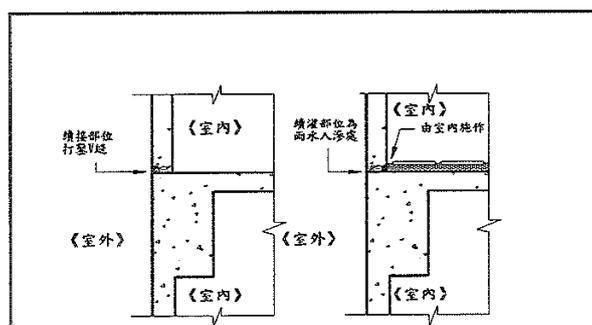
圖 3-16 冷縫處處理 資料來源: 6

(5) 於冷縫處之表面直接塗佈防水樹之接著補強措施或以水泥砂漿摻加防水劑粉刷之。將工作縫(或冷縫)切成V型溝槽再施以彈性填縫材及樹脂填縫抹平，再行貼掛面磚，通常即可有效防止滲漏水情形發生。(圖 3-16)

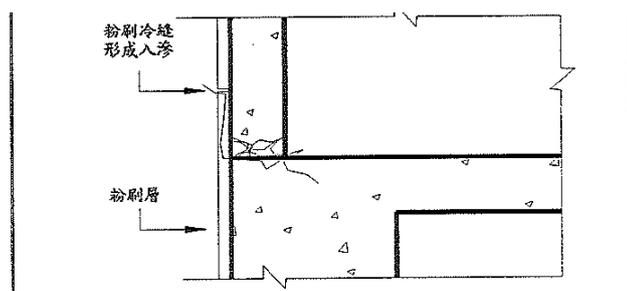
圖 3-17 粉刷層冷縫處理 資料來源: 7

(6) 若該建築物由外牆施工有窒礙難行之處，由於外牆之滯雨水壓力微乎其微，情況若允許，可改由室內施作，於室內續灌部位（工作縫）處，局不打鑿並將該處清除乾淨，再以水泥砂漿摻加防水劑填塞續灌部位（工作縫），繼而鋪設室內地磚即可有效防止水分滲入室內。（圖 3-17）

(7) 粉刷層產生之冷縫亦是雨水入侵室內的原因之一，因此從事外牆整體泥作粉刷時也應避免粉刷層冷縫之發生，再則冷縫位置須避開結構體續接部位，因粉刷冷縫處容易形成雨水入侵路徑之一。（圖 3-17）

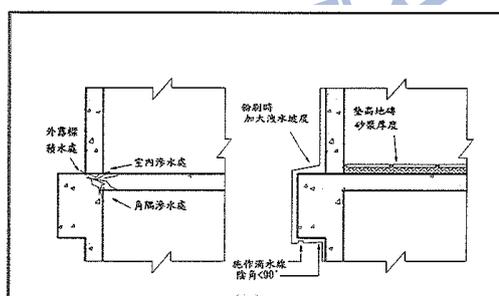
圖 3-18 外露樑防水 資料來源:6

倘若續灌部位有外露樑或者雨庇、陽台等，由於外露樑處、雨庇、陽台或露台等容易形成雨水滯留或積水現象，繼而形成水壓力，以致於造成雨水延續灌部位處滲入室內。（圖 3-18）

(4) 由外露樑無法降版施作，因此只能利用泥作粉刷時，加大洩水坡度，以降低滲漏情形；然而雨庇或陽台一般可施作版面高低差，以防止滲漏症狀之發生。

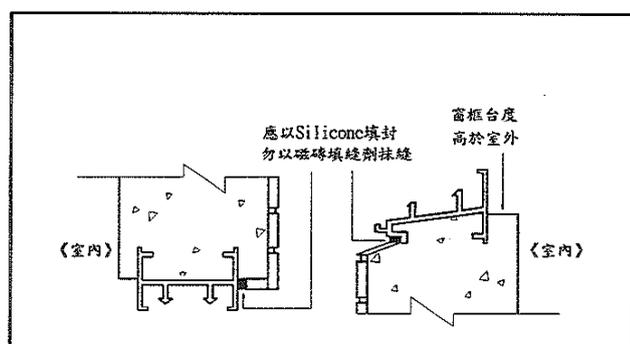
圖 3-20 窗框防水 資料來源：7

- (1) 嵌縫務必仔細確實，不可有中空現象，因為許多滲水問題起因於窗塞不實，事後若有中空現象，可於中空處（輕敲框料依聲響即可判斷）以電鑽鑿孔施打發泡劑填充中空處，並於開孔處施打同色系之矽利康，作為修飾。
- (2) 塞窗材料使用水泥砂漿加防水劑，若預留空隙太大時嚴禁補磚，因紅磚吸水率高，須另行封模補灌混凝土或全部以水泥砂漿加七厘石補滿。
- (3) 窗框四周應刷塗樹脂以強化防水效果、室外窗框、窗台盡量採取較大之洩水坡度。
- (4) 窗框室內台度粉刷應比室外窗台高，降低雨水回滲機率。(圖 3-20)

- (5) 磁磚貼掛時勿緊鄰窗框四周，須預留約 1 公分寬度及必要深度（約與貼掛磁磚之厚度相同即可）之縫隙以施打矽利康收頭，勿使用磁磚填縫劑，因填縫既非彈性材易生裂縫且與窗框密合不良，由於施打之矽利康深度及寬度亦影響其之黏著力及防水性，因此不可不慎，如此方可避免窗框滲漏水問題。(圖 3-20)
- (6) 塞水路之寬度與深度以 10 mm x 10 mm 為原則，並力求挺直平順，表面修飾平滑以得良好之防水效果。
- (7) 切記！門窗框施打矽利康前，應確實拆紙、除塵及乾燥。
- (8) 有些滲漏水起因於安置玻璃之橡膠嵌條，由於橡膠嵌條與玻璃之密合度不佳導致雨水滲入，此時不妨改用矽利康施打防滲效果較佳。
- (9) 倘若窗框金屬氧化已不刊使用且滲漏嚴重，更換窗框亦是可行，目前鋁窗

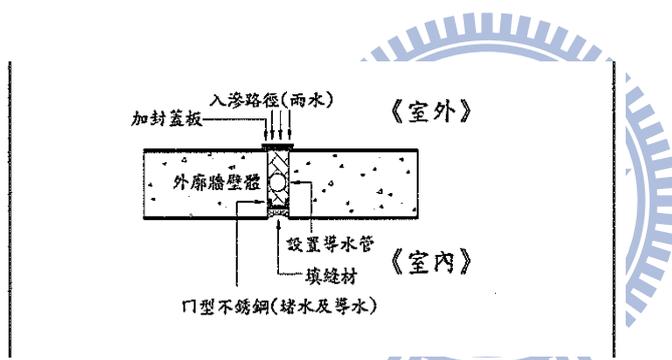
圖 3-21 伸縮縫處理 資料來源: 5

(8) 因材料老化導致室外雨水由伸縮縫處滲入室內，通常可於室內側利用口型不銹鋼板置入伸縮縫中並輔以矽利康等填縫材阻擋水流滲入，並增設導管將入滲水流導引排出，達到防止滲漏之目的。(圖 3-21)

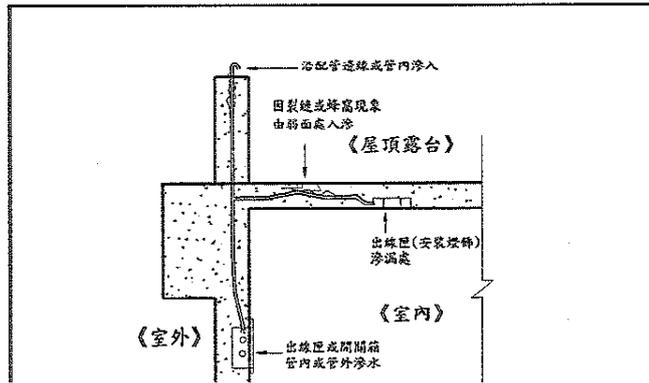
圖 3-22 貫穿鐵件處理 資料來源: 7

(2) 間隔件 (模板)，其凹口須朝上，當混凝土澆置時，間隔件下方不益形成中空現象，方可避免因搗實不良形成滲漏現象。尤其是地下層外廊牆壁體，間隔件若是朝下，中空現象似乎無法避免，滲漏水現象幾乎是不可免除。(圖 3-22)

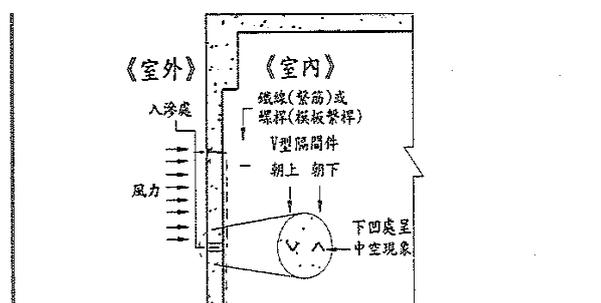
圖 3-23 出線匣、開關箱防水 資料來源: 6

(1) 因降雨加上風力吹襲致使雨水沿管壁周圍滲入至室內出線匣、開關箱，致使燈具附近出現滲漏症狀或開關箱處出現滴水情況（圖 3-23）；先查明入滲途徑為第一要務，再以防水材料補強弱面處或以水泥砂漿填實週邊孔隙或以矽利康等材質密封配管週邊；以矽利康（或填縫材）施作時，施打矽利康之深度及厚度是有其必要的，也是止漏之關鍵點。

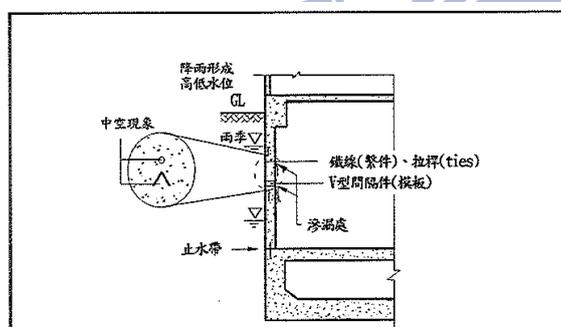
圖 3-24 地下水壓力圖 資料來源:6

地下室許多滲漏水處，僅發生於降雨期間或豐雨季節，主因為地下水位高低不同，形成水壓力大小不一，導致防水弱面處，如貫穿鐵件、鐵線、間隔件、螺桿及套管線，出現滲漏水問題，即為箇中道理。（圖3-24）

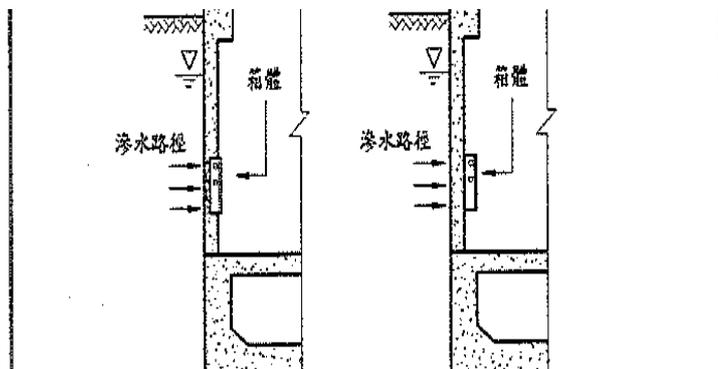
圖 3-25 箱體處理 資料來源: 5

依般地下層外廊牆壁體應盡量避免置入箱體，以防滲水問題之發生，由於在有限之牆厚度上，置入箱體限縮應有外牆之厚度，易造成箱體後側混凝土澆置搗築不實而產生滲水情況。(圖 3-25)

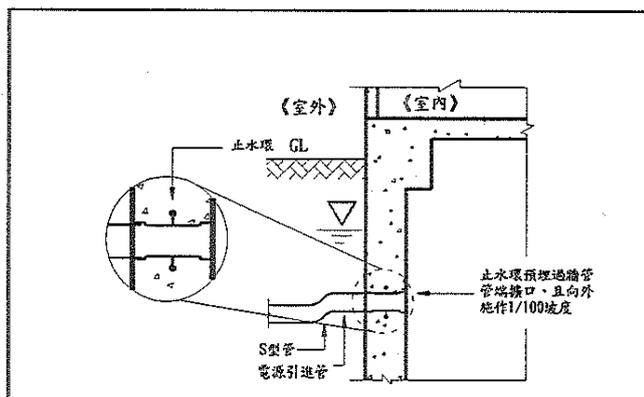
圖 3-26 貫穿外牆之配管防水 資料來源: 5

- (1) 地下室外牆封模與澆置混凝土前，先行埋設過牆管，管圍並加設止水環。
- (2) 室外銜接過牆管支配管亦應做向下 S 型，以防止地下水沿管壁滲流而入。
- (3) 穿越外牆之管路，絕不可以預埋一般套管方式，或於外牆施作完成後再行鑽孔配管，否則即易造成滲水，不可不慎。(圖 3-26)

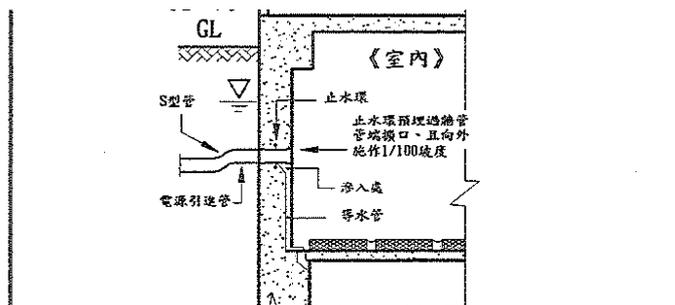
圖 3-27 貫穿外牆之配管處理 資料來源: 6

(7) 如果前述(3)無法堵住，改採引水方式，漿壁體修鑿凹槽使導水管嵌入壁體引水至截水溝；修鑿凹槽處再施以防水粉刷修飾。(圖 3-27)

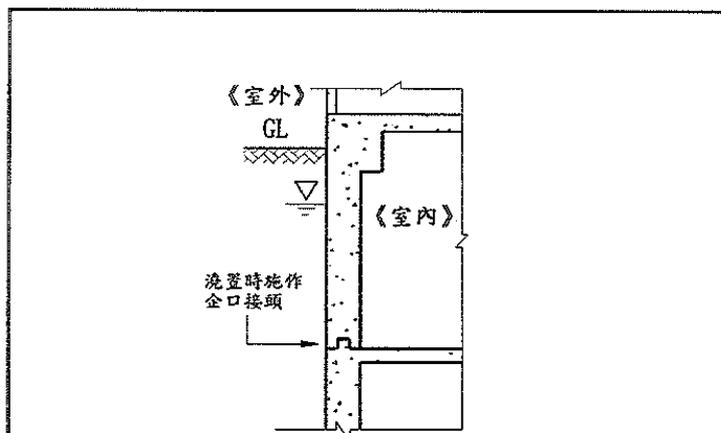
圖 3-28 施工縫、伸縮縫防水 資料來源: 6

混凝土的施工縫可預留企口接頭，混凝土澆置時，可使新舊接合處更加密合，達到防止水分滲入之效果 (圖 3-28)；該技術的特點是延長了滲水通道，達到杜絕滲漏的目的，凹凸縫處理施工困難，尤其是禿凹型處模板的組立與拆除，在此處形成了抗漏的薄弱環節，亦成為入滲水源之路徑；止水帶是一防止滲漏有效方式，但由於施工人員對止水帶固定不夠確實，常使止水帶失去功能；再者未能將新舊混凝土界面確實處理，如灰塵雜務鬆動物質等，使得新舊混凝土無法緊密接合，造成水流滲入路徑，形成結構體滲漏水。

混凝土之垂直接縫即為伸縮縫，係設計所預留，及兩側之混凝土於設計時安排不相連貫，亦不傳不應力，鋼筋亦不穿越接縫，同時皆須留一相當之縫隙，係混凝土冷縮熱脹時，得以有相當之空間與以伸張縮收，唯地下層之垂直伸縮縫似乎無法避免滲漏水情形發生。

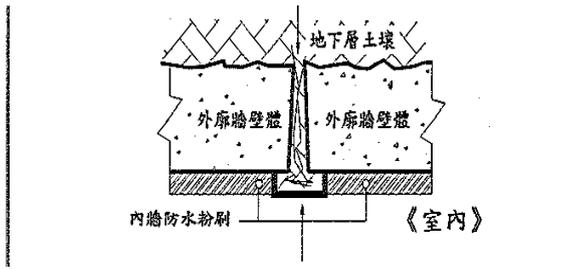
圖 3-29 外廓牆壁體伸縮縫防水 資料來源:7

(2) 外廊牆壁體伸縮縫處滲漏水，由於縫隙較大堵住方式是不可行，且水壓大等因素，因此適用導水比較一勞永逸，利用口型鋼 (其寬度須大於伸縮縫寬) 封住伸縮縫面，讓入滲水導入截水溝排入集水槽。(圖 3-29)

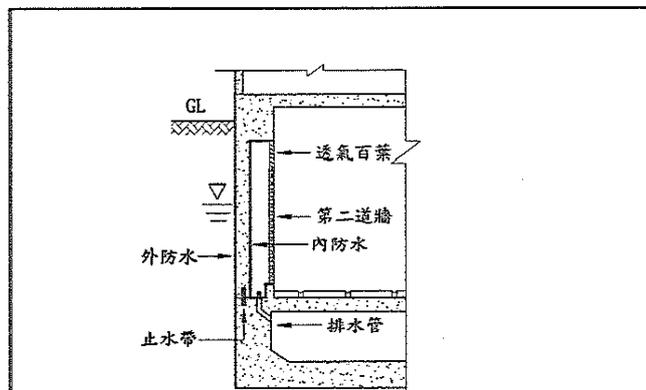
圖 3-30 複式牆防水 資料來源: 12

(1) 一般是用盡了各式方法仍然堵不住滲漏症狀，方才於外廓側牆壁體處牆角施作截水溝（複式牆截水溝）（圖 3-30）。將入滲水流截止導入集水坑內；並於截水溝緣上方重新砌一道磚牆或施作裝修板材，掩飾了因滲漏水導致整體不雅困擾。

(2) 增設複式牆雖然可以解決滲漏水之困擾，不過卻也縮減了地下室之室內空間，且增加了施工成本（砌築了第二道牆），因此若滲水處僅止於地板牆角處，大可於鋪設地磚實施作截水溝即可，利用口型鋼板當作截水溝蓋板，口型鋼板臨滲漏側須預留開孔以利滲漏水導入及排除。

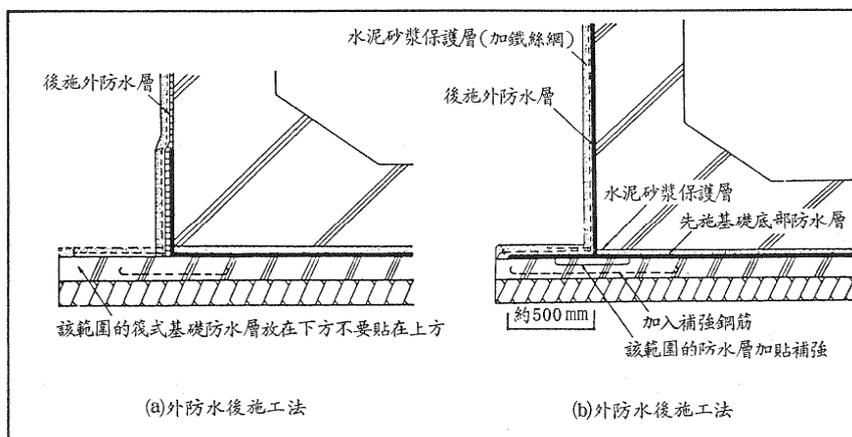
圖 3-31 筏式基礎防水 資料來源：5

一般大樓基礎目前均採筏式基礎施工，為防止地下水從底部向上滲入，一般皆施作底部防水，其防水方法同屋頂防水施工，如果地下水太高，施工時需用點井法將地下水位降低至施工面以下以利施工。基礎部分防水可用瀝青、塗膜、薄片、皂土或水泥沙漿防水粉刷等工法，唯其上層須先鋪上5-10公分的水泥沙漿來保護防水層，然後，在其上層再行澆置主體混凝土。如圖3-31所示。

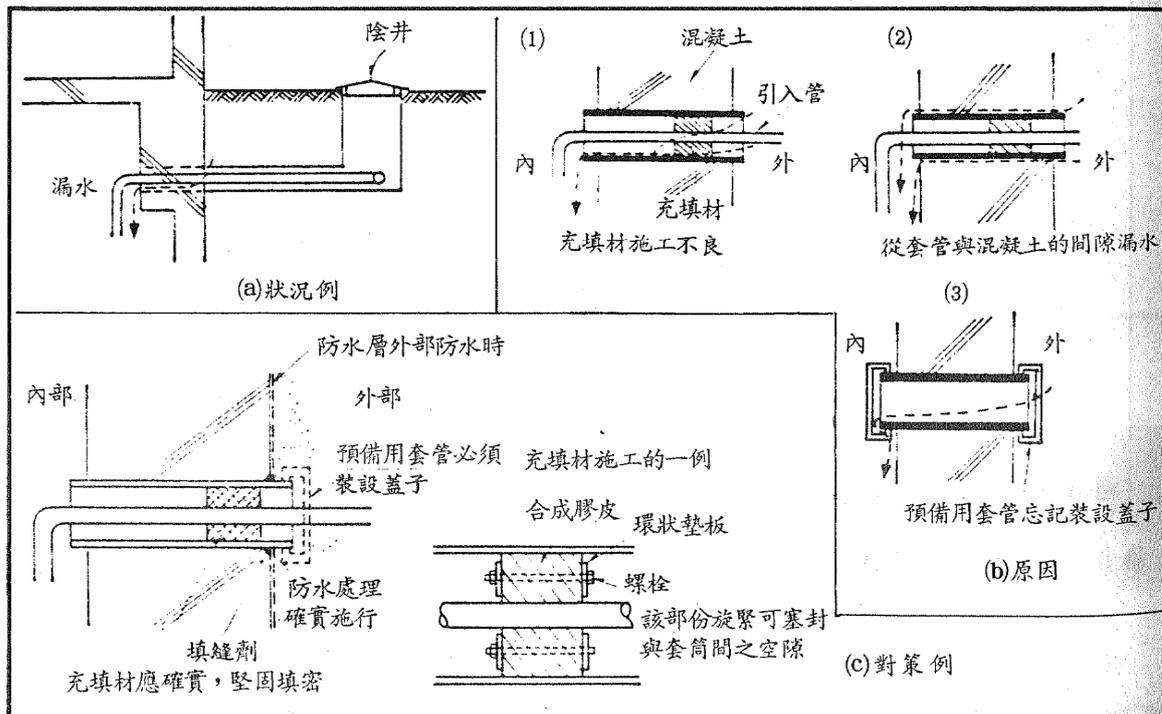
圖3-32 地下室外部引進管引起漏水 資料來源： 7

常有地下室外部引進管引起漏水實例：如圖3-32所示。

原因有管內漏水為充填材施工不良、管外漏水(從套管與混凝土間隙漏水)、套管套子沒有蓋或蓋套防水不良。

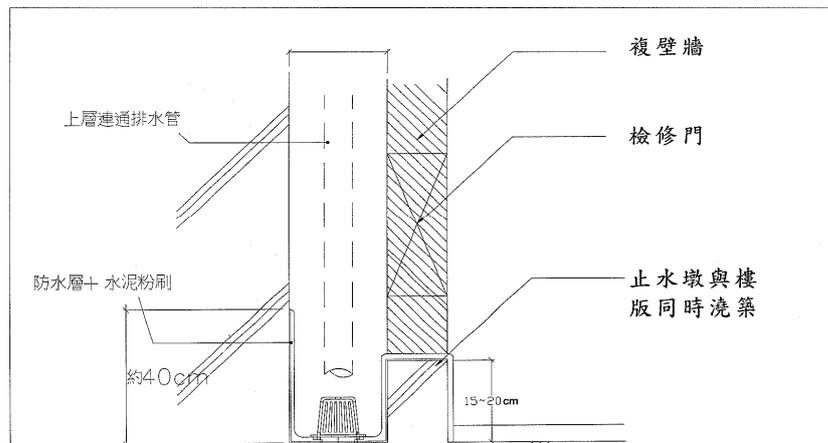
圖3-33 地下室複壁牆漏水 資料來源： 14

常有地下室複壁牆漏水實例：如圖3-33所示。

原因為止水墩與樓版兩次澆築，水由接縫滲入。排水溝洩水坡度粉刷後再作防水，水從結構面滲入。

對策為止水墩與樓版同時澆築，排水溝防水要做在結構面，避免水從結構面接縫滲入。

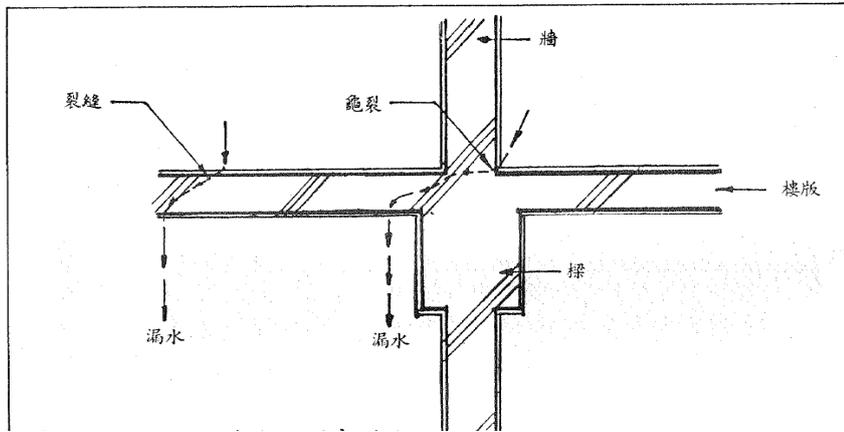
圖3-34 結構體施工不良 資料來源:11

浴廁地板，常因施工不良，例如混凝土的配比不佳，水灰比較大及施工搗實不良，混凝土乾縮後即易產生裂縫、遇水即漏，常造成下一層樓滴水現象，造成上下兩樓住戶間嚴重的糾紛。另外牆與版交接處，由於施工順序，無法一體澆灌，

接縫處如未能謹慎處理，浴廁的水常經由此接縫滲出室外，造成外牆有水痕，破壞瞻視，或造成其他居室潮濕的現象，如圖3-34 所示。

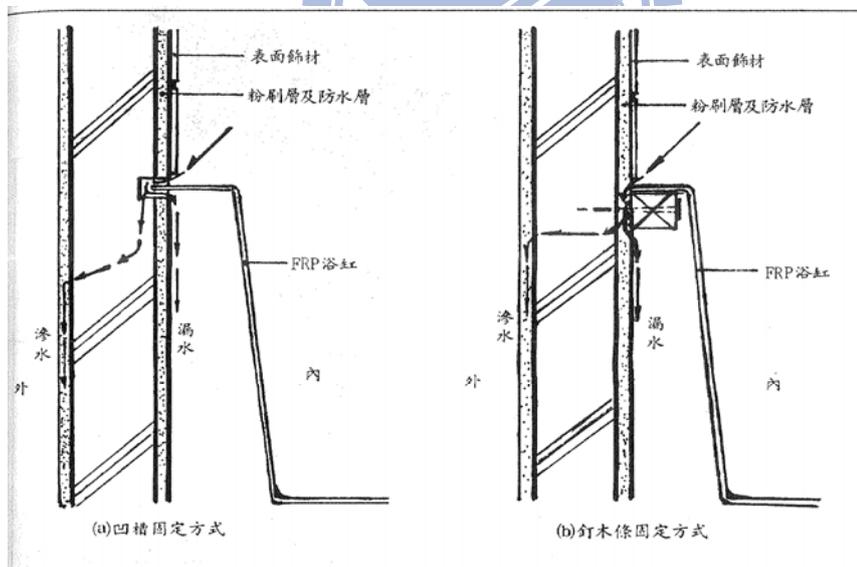
圖3-35 FRP浴缸按裝不良 資料來源: 5

FRP浴缸之按裝時間均在牆面與地坪防水處理完成後，由於浴室地坪與牆未能互相垂直，為求浴缸的固定，常於牆面敲打一水平凹槽，以利按放浴缸，結果破壞了原有防水處理面，水份容易由浴缸與牆面接觸周邊滲透至浴缸內部，且造成牆壁另一面的潮濕現象，如圖3-35所示。

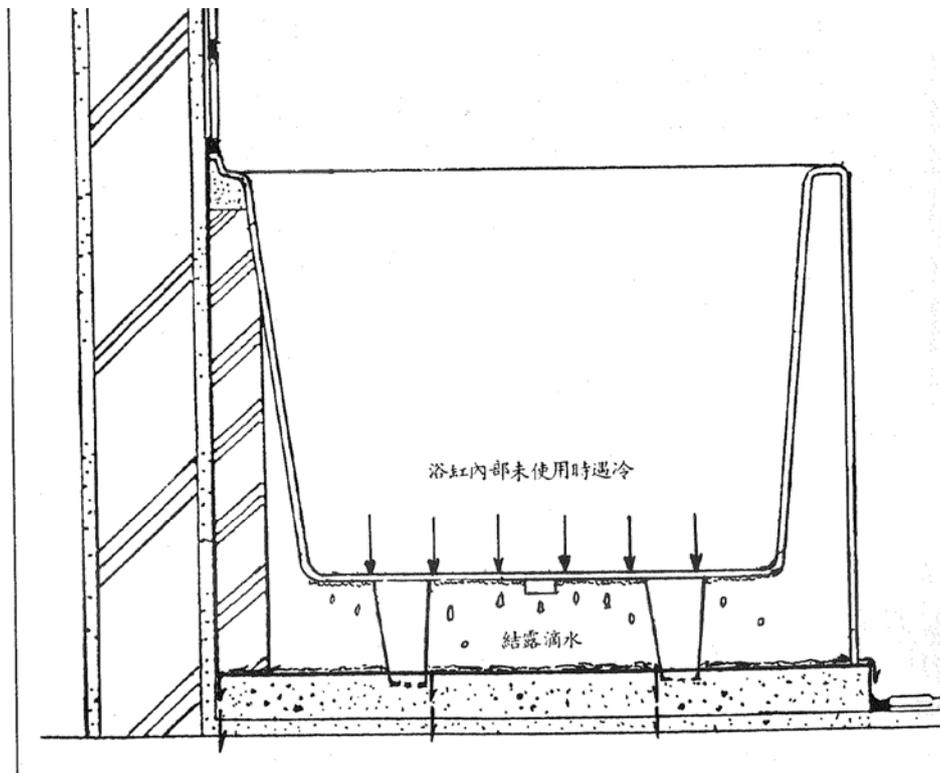
圖3-36 FRP浴缸底部結露滴水 資料來源:5

FRP浴缸底作內部充滿溼氣，因其密封，空氣無法流通，冬天時浴缸裡部溫度降低，使浴缸底內部暖和的溼氣形成結露滴水現象如圖3-36所示，造成水分滲入下層。

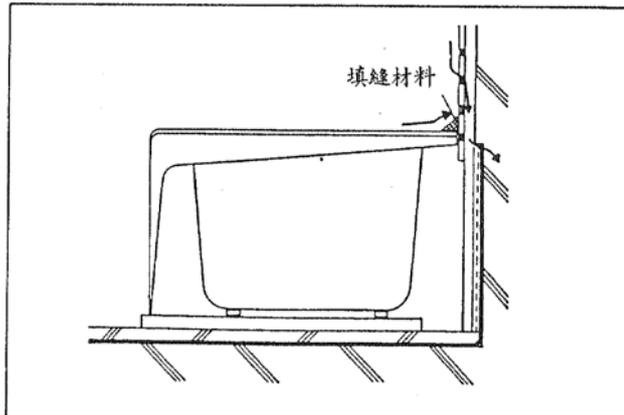
圖3-37 浴室牆面漏水 資料來源：5

浴室內四週，包括FRP浴缸接觸面，常見浴室牆外側潮濕發霉，油漆脫落，壁紙翻翹，如浴室與衣櫃相連，衣物常有發霉，異味現象。牆與門框相接部分常因為充分填實而水份外滲，其他因給排水管線，材料老化或施工不良，產生漏水造成浴廁內牆而有黃色水痕。如圖3-37所示。

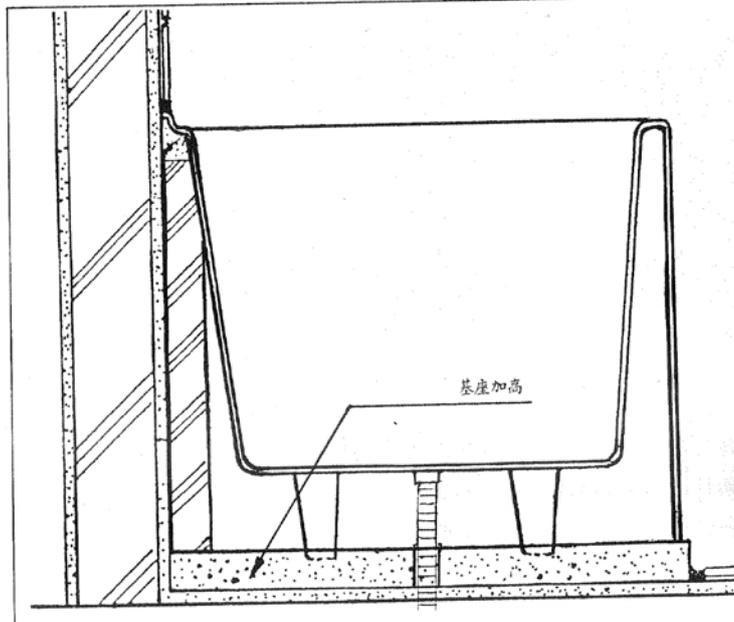
圖3-38 浴廁防水防止方法 資料來源：5

(7) F. R. P 浴缸底作設計時宜加高，以防積水，地坪應控制向落水管方向做 $1/50 \sim 1/100$ 的洩水坡度，如圖3-38所示。

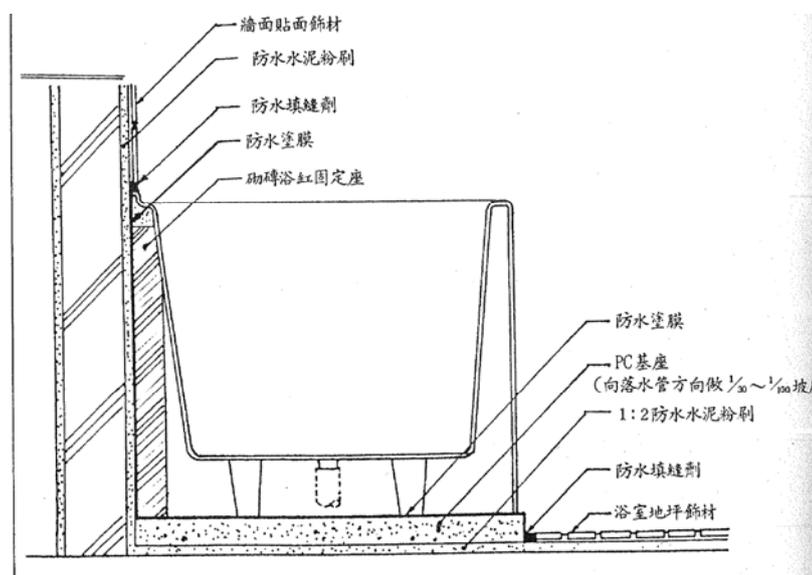
圖3-39 浴缸底部及地坪排水孔位置圖 資料來源：6

(9) 浴缸按裝及牆面，地坪飾材裝修完成後，俟表面完全乾燥，清除接縫處之雜物或污垢，選擇優良的填縫劑，確實達到浴缸四週防水的目的。如圖3-39所示。

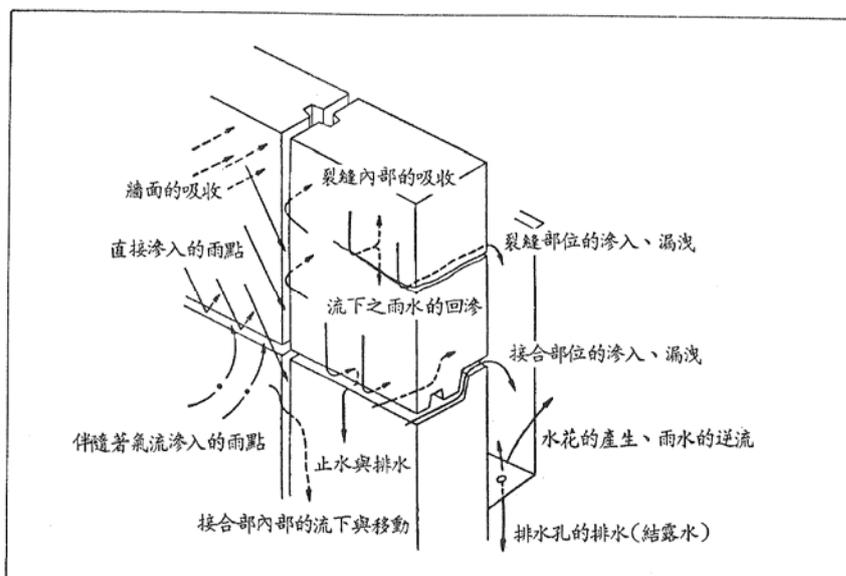
圖3-40 外牆漏水的物理現象 資料來源: 6

- 1、建築物外牆受到風吹時，各點所受的強度和方向均不同，如圖3-40所示。
- 2、風的方向沿著牆面激烈變化時，大雨點容易碰到牆面，小雨點則隨風飄散，如圖3-40所示。
- 3、雨水受風吹的影響，移動的方向並不僅限於下方，而是隨著當時的牆面與介面張力、摩擦力、水的凝聚力以及風的方向、氣壓的變動等，向著橫的方向或上方移動。如圖3-40所示。

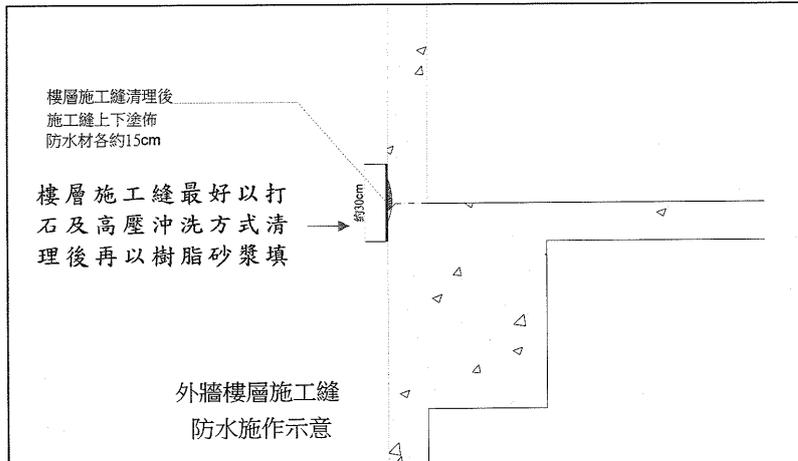
圖3-41 外牆施工縫防水 資料來源: 14

- 1、混凝土結構體，因受外力（地震、風力、溫度變化等）作用所產生的裂縫。
- 2、開口部（門窗、排煙管）周圍形成防水的弱面層。
- 3、因施工不良產生蜂窩、冷縫等缺失。
- 4、施工縫或伸縮使用材料不當，產生滲水現象。如圖3-41

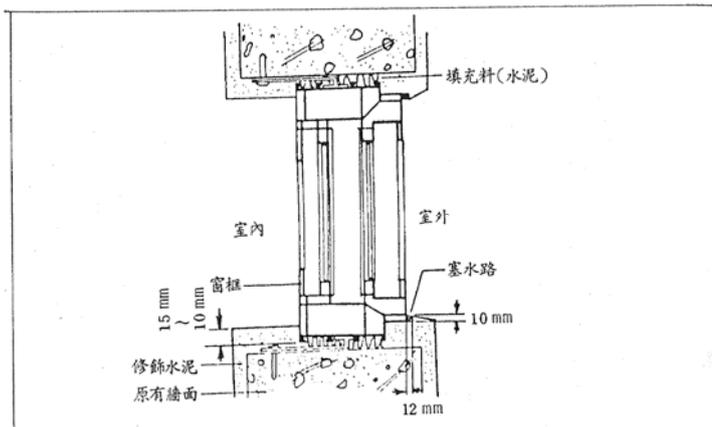
圖3-42 窗台防水 資料來源: 8

窗框安裝完成後，以植縫材填入窗框與牆面之間隙，牆面粉刷修飾時，粉刷面須覆蓋窗框深度10~15mm，室外粉刷面與窗框接觸部分，必須作10~12mm溝槽，作為塞水路填塞作用，如圖3-42所示。

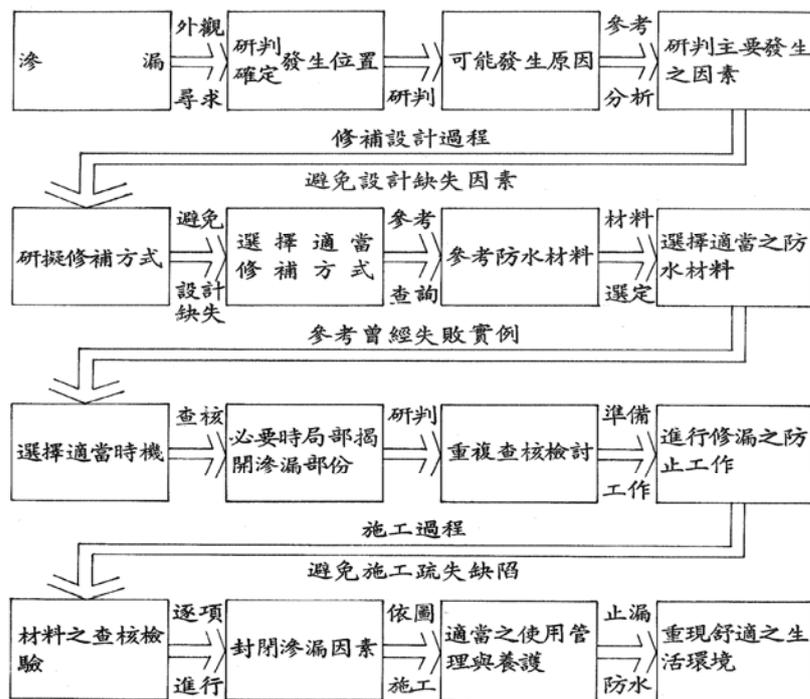
圖3-43 已發生滲漏現象步驟處理圖 資料來源：7

能做到下列幾點，對新建築物的滲漏更可以防患於未然。而對於已發生滲漏現象者，可由如下圖所示之步驟來處理，如圖3-44

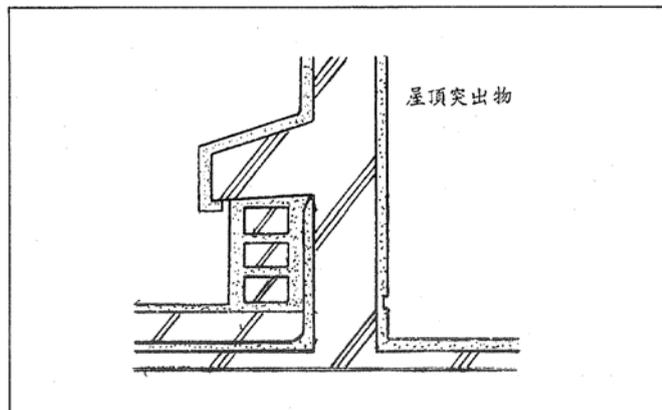
圖3-44 屋頂防水實例 資料來源：8

事例一：屋頂突出物四周防水壓磚上頭樁頭因續灌不良而漏水。

1、設計狀況：如圖3-44所示。

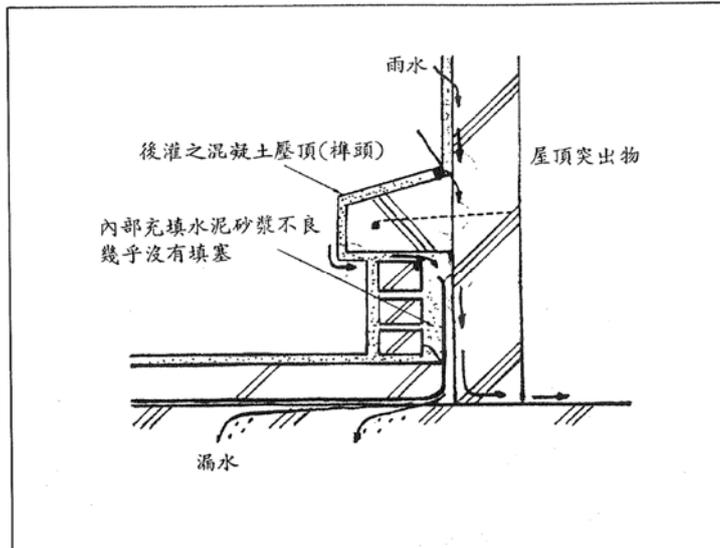
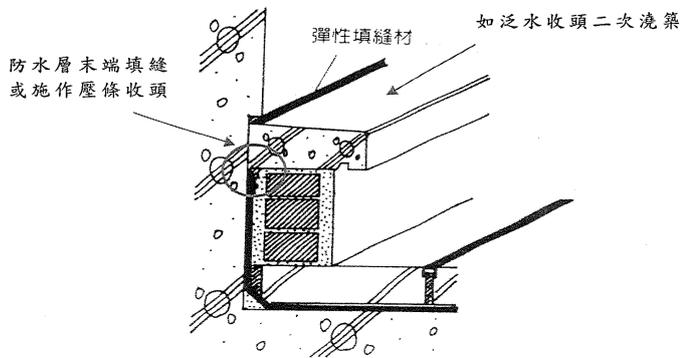
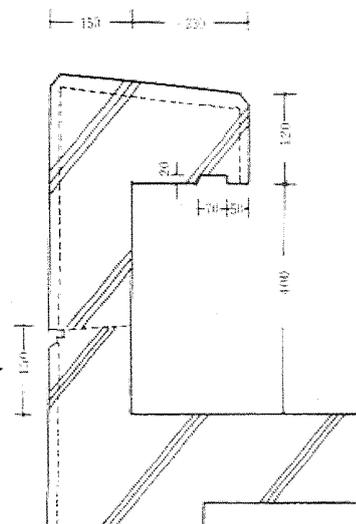
圖3-45 屋頂防水實際施工圖 資料來源: 7

2、實際施工狀況：如圖3-45所示。

- (1) 施工經驗不夠，樁頭因分次澆灌，又未在混凝土上作防水處理。
- (2) 壓磚與防水層間隙未填塞滿水泥砂漿，且砂漿成份不佳。
- (3) 壓頂上端未做止水縫，造成雨水下滲。
- (4) 壓頂下沿未作滴水處理，雨水經由防水層上端進入室內。

圖-1 一般常見的女兒牆尺寸

女兒牆及墩座牆應與屋頂版同時澆築一定高度 15~30cm

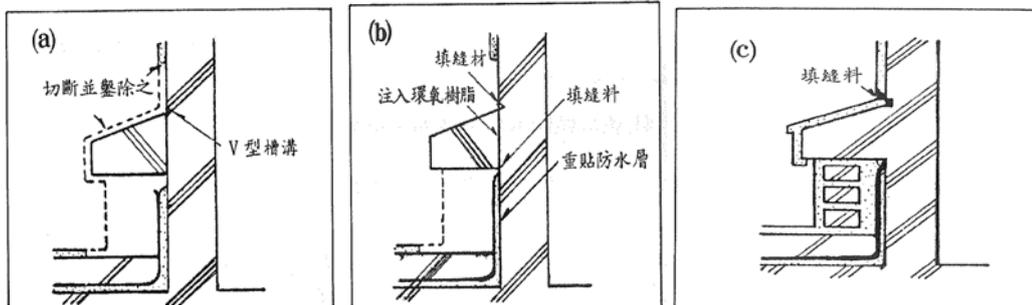
圖3-46 屋頂突出物壓磚漏水 資料來源: 8

(2) 在混凝土施工接縫的龜裂處注入環氧樹脂，在於V型溝內填上填縫材，再

使用加入橡膠乳液的水泥漿，由樺頭上端向牆面順序進行補修，如圖5-48所示。
 (3) 在垂直防水層部分有破損的地方補修重貼，並於樺頭下部作一滴水縫，如圖5-48所示。

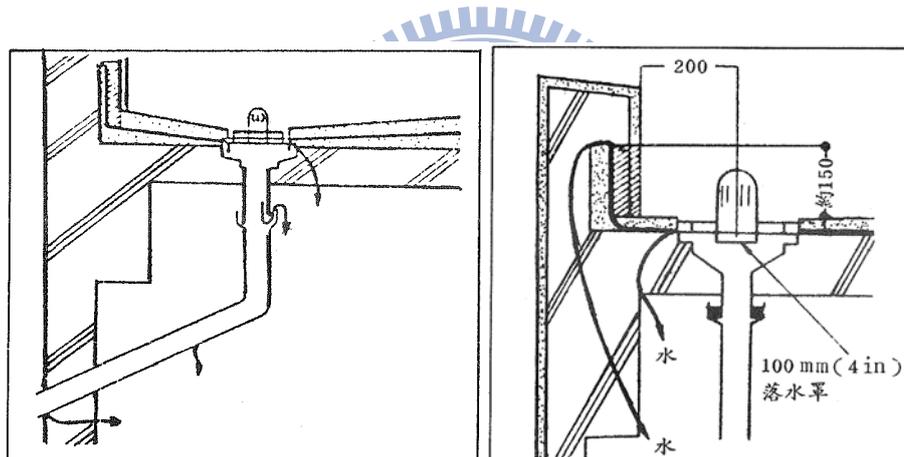
圖3-47 屋頂落水頭周圍的漏水及壓磚部漏水 資料來源:8

事例二：屋頂落水頭周圍的漏水及壓磚部漏水。

1、設計狀況：如圖3-47所示。

由於落水管設計考慮欠周，落水管管徑過小，或施工時按裝位置不當，太靠近女兒牆，或施工不良，造成落水管漏水的現象。

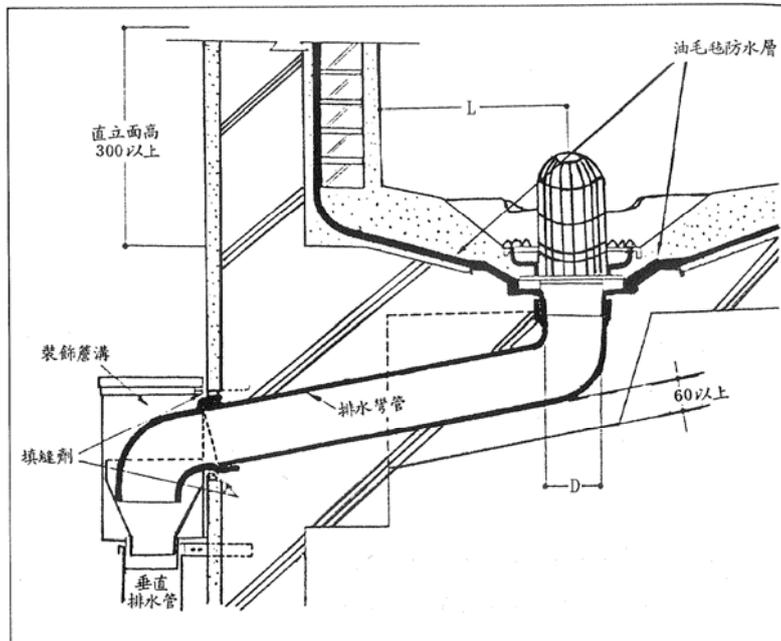
圖3-48 落水頭周圍的漏水處理 資料來源: 7

(3) 水管續接處如有漏水須重新按裝。

(4) 外牆貫穿部位周圍鑿成V型溝加以填塞處理。

(5) 設計時應考慮排水管適當的管徑及落水頭與女兒牆間之距離，一般設計 $L^m = D^m + 250^m$ ，即管徑4吋(100^{mm})時其距離應為350^{mm}。

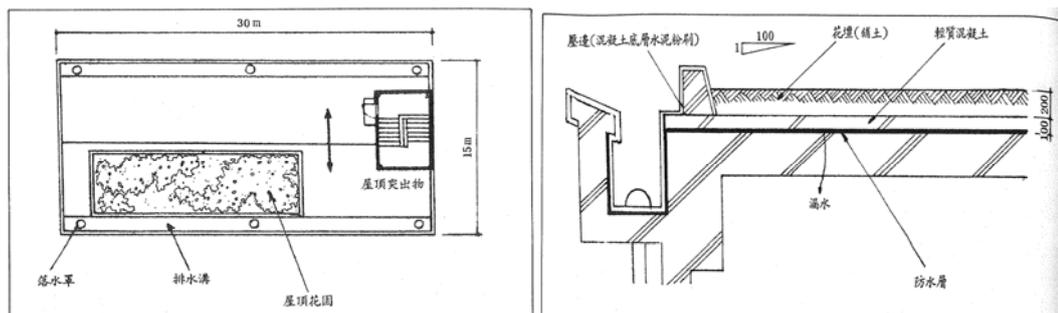
圖3-49 屋頂花園防水方法 資料來源:6

- (1)、於屋頂適當部位選定花園位置，如圖3-49所示。
- (2)、將花園位置渾凝土面雜物清除乾淨，再用水泥砂漿防水粉刷，並做適當的養護。
- (3)、在防水砂漿上部施作防水處理(可用瀝青工法薄片工法或塗膜工法)，並於施工完成泡水24小時，觀察其是否漏水。
- (4)、在防水層上部澆置輕質混凝土，用以保護防水層。如圖3-50所示。
- (5)、上層鋪上沃素土即可栽種花樹。

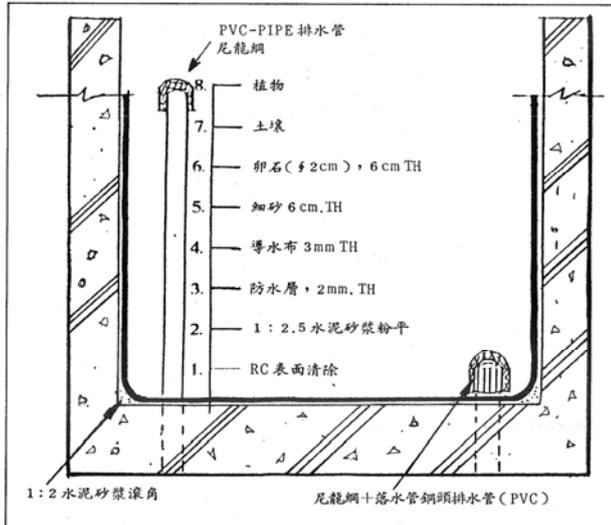
圖3-50 花台防水施工詳圖 資料來源: 6

一般花台防水施工詳圖如圖3-50所示。

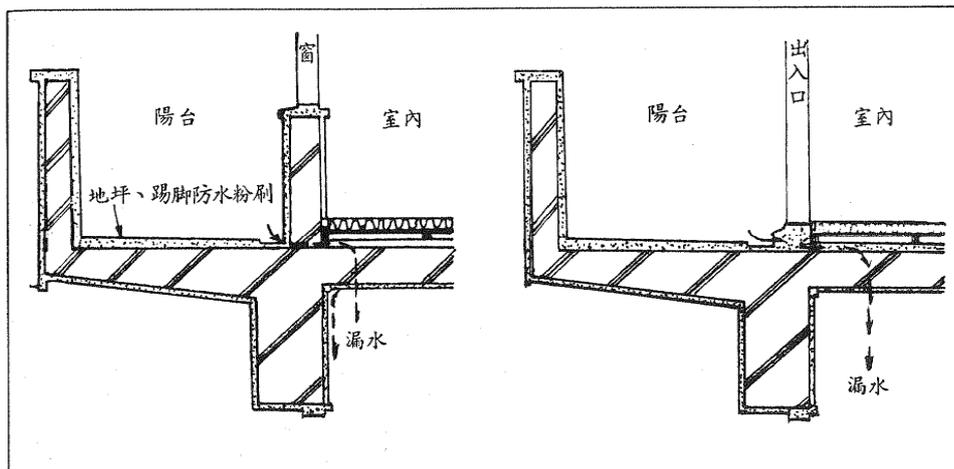
圖3-51 陽台防水施工詳圖 資料來源:1

目前集合住宅，不論高樓大廈或是公寓住宅，都設有前後陽台，前陽台大都放盆栽，不論是澆花或是飄雨，而後陽台都兼作洗衣場所，常常有水存在，因此陽台防水亦須特別注意。由圖3-51所示從陽台吹進的雨水，從牆腳的龜裂或隙縫向室內滲水，並且透過樓板隙縫向下層滲水。

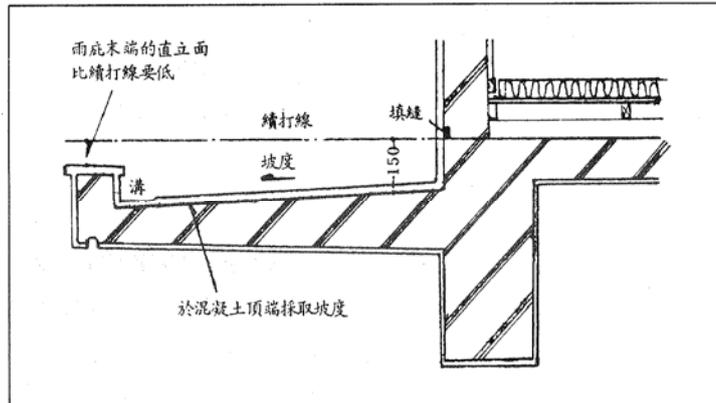
圖3-52 陽台防水施工 資料來源:1

(1)、由於牆壁施工皆與版面施工不同時施作，應將陽台比室內樓版降低10~15公分，如圖3-52所示。

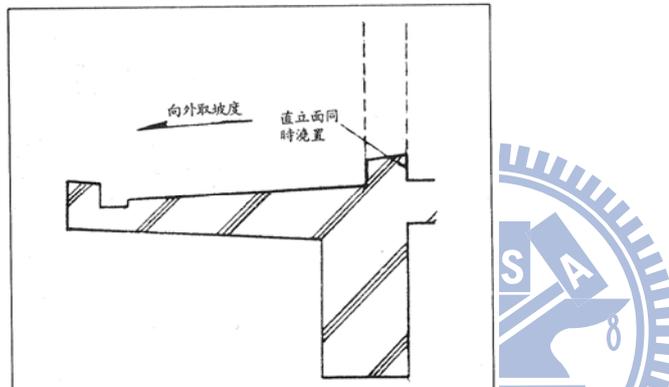
圖3-53 陽台的坡度向外圖 資料來源: 2

(2)、陽台的坡度應向外，在樓版混凝土澆置同時澆灌10公分高的牆直立面如圖3-53所示。

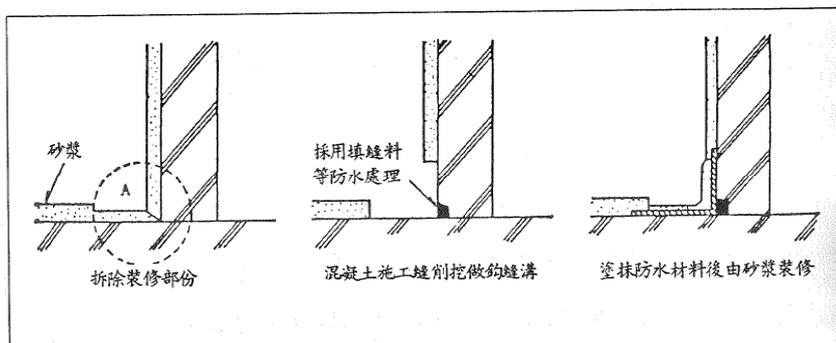
圖3-54 陽台滲水補修方法 資料來源:1

2. 陽台滲水補修方法，如圖3-54所示。

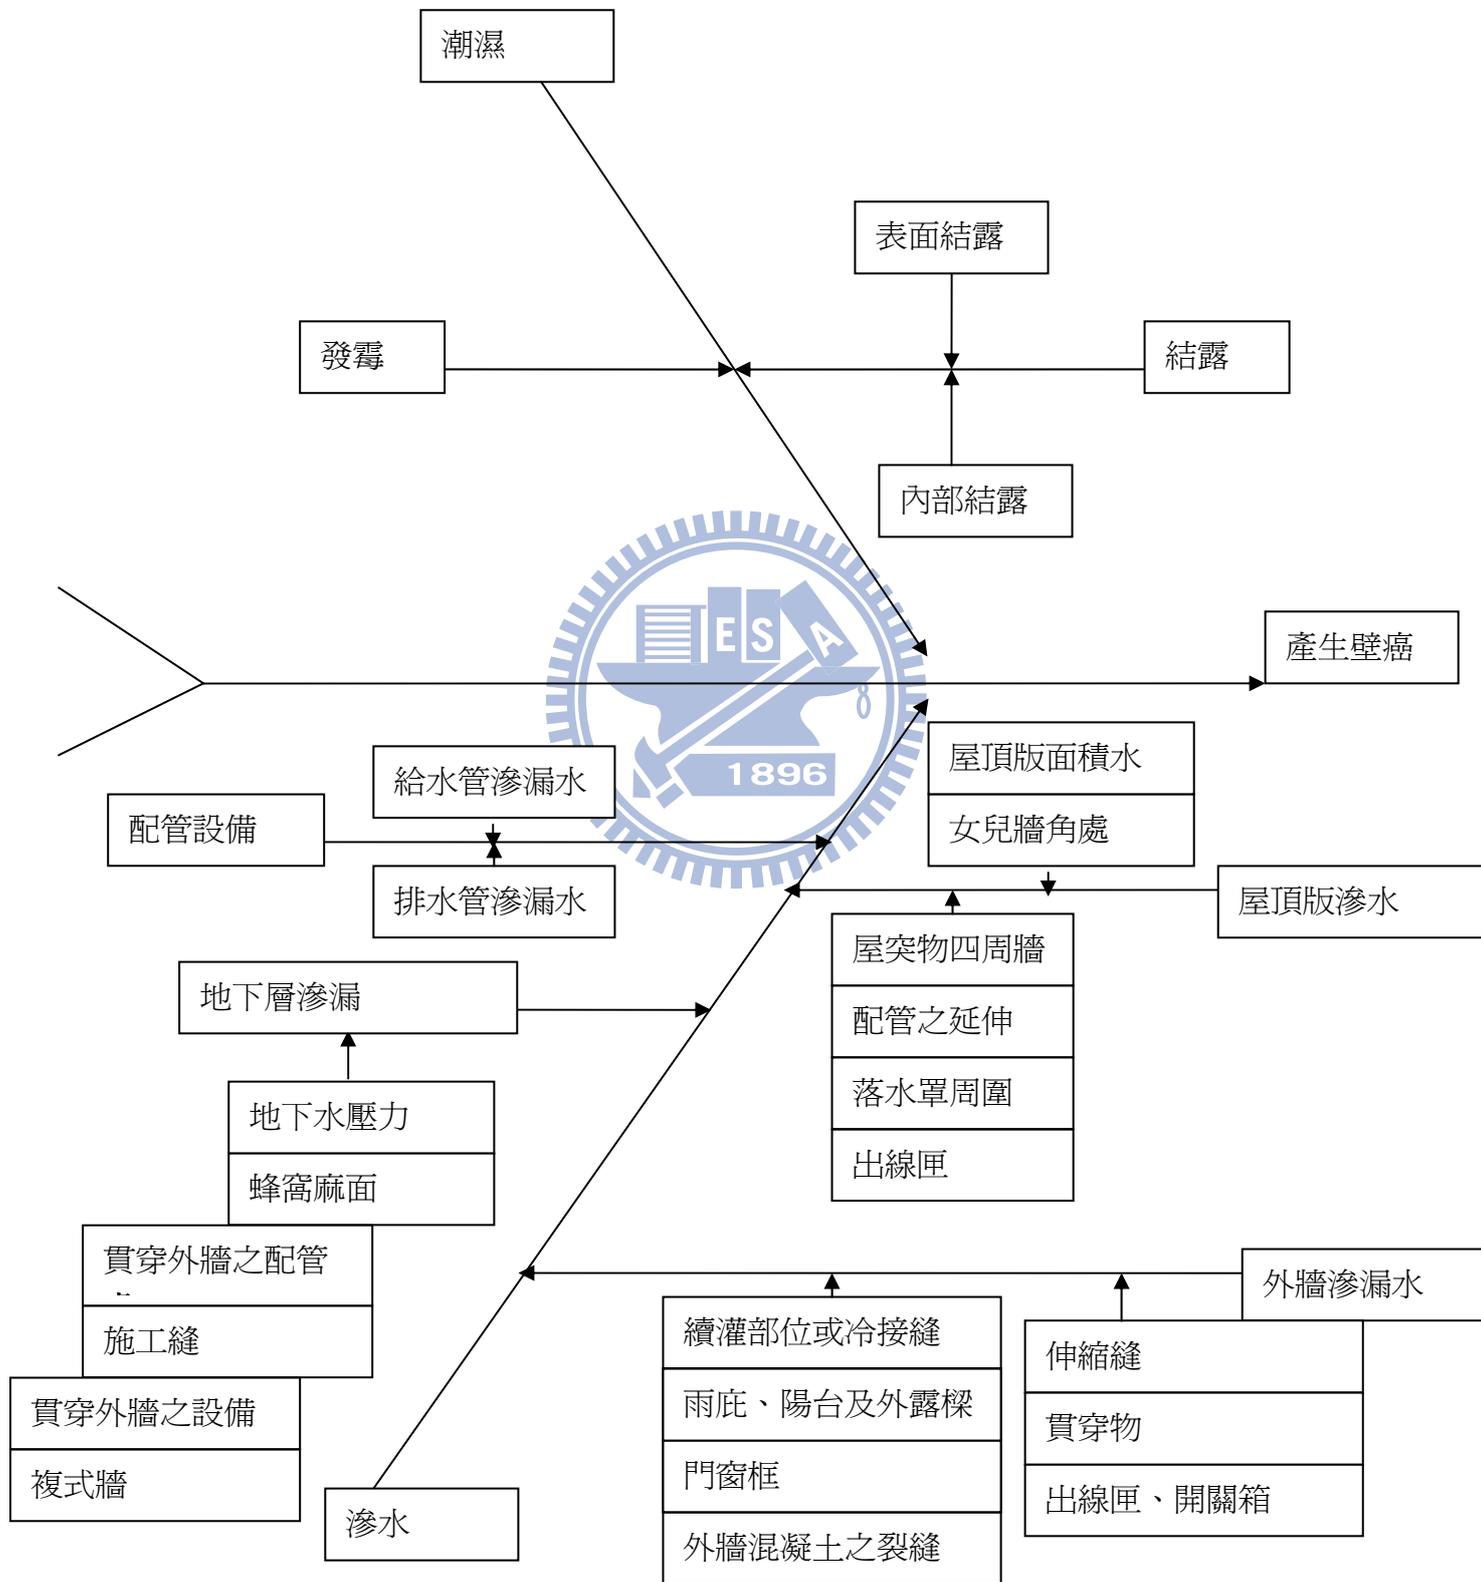
圖 3-55 壁癌產生要因圖

成的原因或歸納有關的結果。繪製的時候，魚頭通常指事情的結果，魚身的主幹骨（大骨）就是造成結果的主要原因，而魚骨上的細刺（中骨、小骨）則表示次要或更次要的因素（如圖 3-55）。

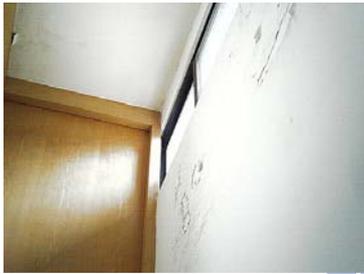
圖 4.1 RC 壁體外牆潮濕所造成之壁癌

假性壁癌，牆面或天花板之油漆或水泥砂層，室內到處有斑點、發霉、長毛等現象。由於室內外之相對溫差或相對溼度，使得空氣中的水份附著於室內牆面或天花板（也就是壁體結露現象），而逐漸侵蝕表面之油漆或水泥砂層，造成室內到處有斑點、發霉、長毛等現象。圖 4.1

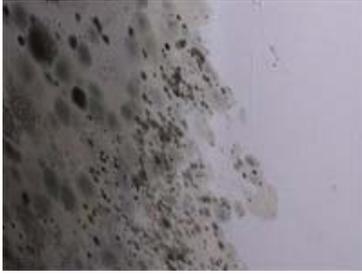
圖 4.2 RC 壁體窗框、開口部潮濕所造成之壁癌

由於室內外之相對溫差或相對溼度，使得空氣中的水份附著於室內牆面或天花板（也就是壁體結露現象），而逐漸侵蝕表面之油漆或水泥砂層，造成室內到處有斑點、發霉、長毛等現象。圖 4.2

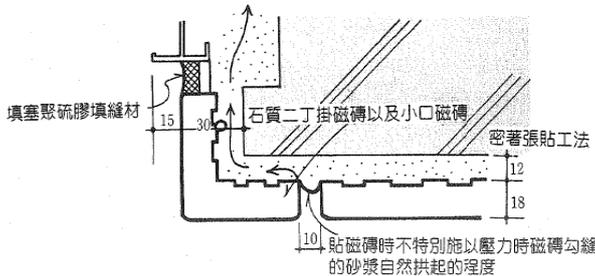
圖 4.4 磁磚空隙外牆漏水 資料來源:2

- 1、窗框周圍漏水主要係窗框周圍的填縫材破斷，且磁磚與其背面的水泥砂漿之間

接著不良同時磁磚的背溝有空隙存在，導致水分滲入而造成漏水現象。

2、由於磁磚溝縫深度達 15mm，因此使得磁磚的頂端容易積水。此時一但有磁磚因施工不良而造成背面有空隙存在時，積於磁磚頂端的水分就很容易滲入空隙中而成為外牆漏水的主要原因。圖 4.4

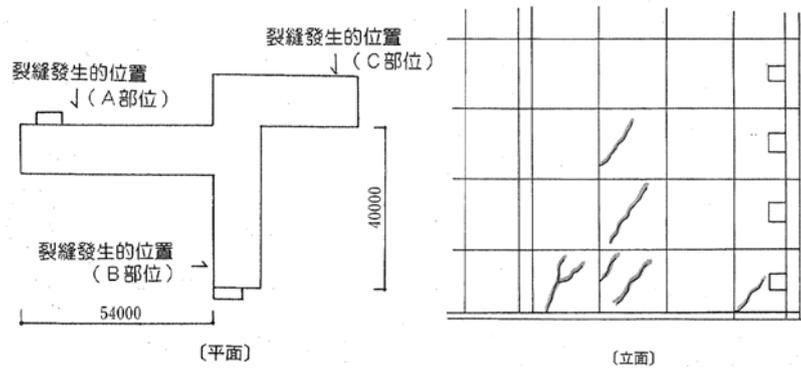
圖 4.5 外牆龜裂而產生的漏水 資料來源: 3

1、本案建築物產生龜裂的部位，從平面來看都是發生在端部（如圖所示的 A、B、C），裂縫的形狀呈倒八字形。

2、裂縫寬度 0.3mm~0.6mm，漏水發生在 A 部位的一樓及四樓處。

1、本案建築物所產生龜裂部位大都是在建築物的端部，裂縫形狀呈斜向分布，應是屬於混凝土的乾燥收縮所引起的現象。

2、漏水係雨水由該乾燥收縮現象所產生的裂縫處滲入而引起。圖 4.5
