碩士論文

建物壁癌防治知識系統初探

A Knowledge Management System For Building
Efflorescence Remediation Method

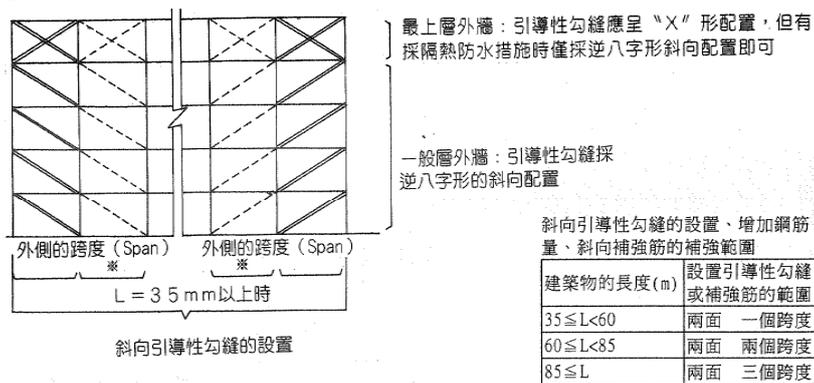
圖 4.6 外牆龜裂而產生的漏水處理 資料來源:2

1、預防止類似的情形再度發生應如下圖所示設置引導性溝縫以及增加鋼筋量、設置斜向補強筋等措施，以增加外牆抵抗混凝土乾燥收縮的強度。圖 6.6

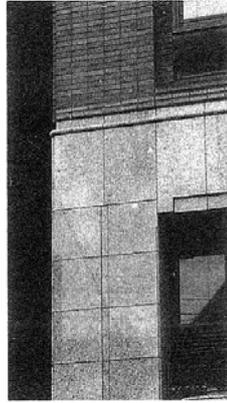
圖 4.7 外牆的石材產生濡濕的現象 資料來源:2

2、此滲入的水分流到磁磚背面並順著張貼磁磚用的水泥砂漿往下流到一樓石材的背面。

3、流到石材背面的水分至留在石材背面的水泥砂漿內而造成石材的濡濕現象。圖 4.7

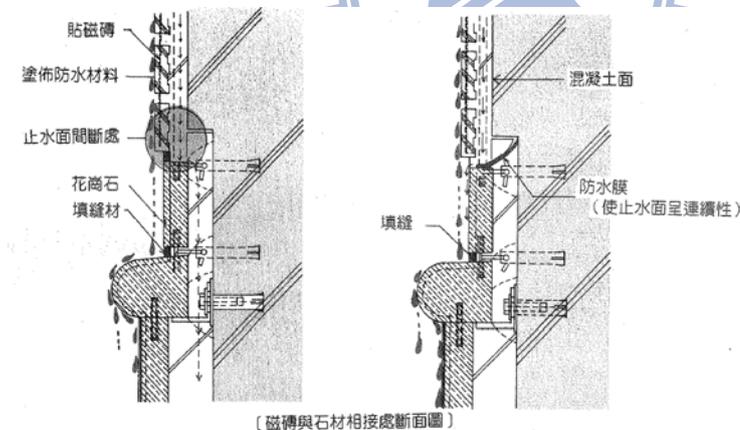
圖 4.8 外牆的石材產生濡濕的現象處理 資料來源:7

1、先將石材背面的水泥砂漿即與石材頂端接觸的磁磚打開並施作防水膜後，再重新將磁磚貼上（永久性對策）。圖 4.8

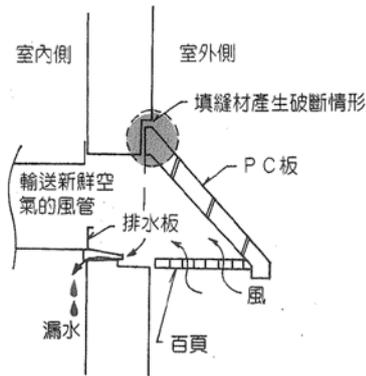
圖 4.9 外牆管線貫穿處的周圍產生漏水 資料來源: 8

機械房的外牆面設有新鮮空氣的吸入口，在該吸入口的周圍產生漏水的現象。

1、由於新鮮空氣吸入口雨庇（PC 板製）與外牆相接處的填縫材有破斷的現象，導致吸入口的周圍有雨水滴入。加上輸送新鮮空氣的風管前的排水板伸出長度過短且排水板與結構體接合處的填縫材破斷，導致風壓一來時雨水即受風壓的壓迫而由排水板底下滲入室內。圖 4.9

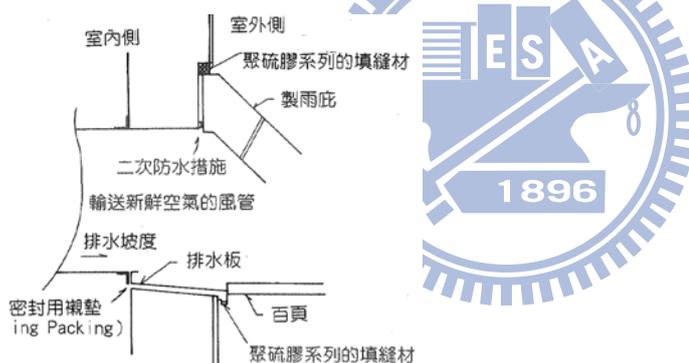
圖 4.10 外牆管線貫穿處的周圍產生漏水處理 資料來源:6

- 1、將排水板延長到外牆面，並使排水板與輸送新鮮空氣的風管相接處的街頭具有可動性，以適應風壓所造成的晃動。
- 2、輸送新鮮空氣的風管在配管時應注意使風管具有排水坡度。
- 3、排水板與輸送新鮮空氣的風管間應設有密封用的襯墊或施灌填縫材。
- 4、PC板與外牆間除了應施灌填縫材以外上應設置二次防水措施(Gasket 密封材)。

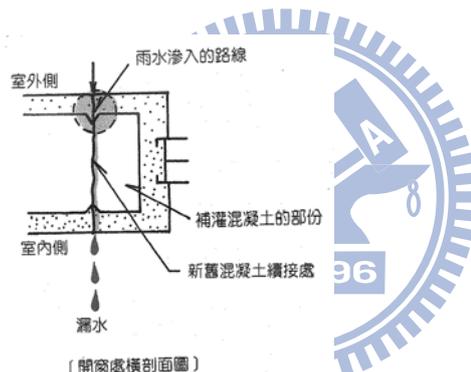
圖 4.11 新舊混凝土接縫產生的漏水 資料來源:2

混凝土外牆新打出的窗框周圍補灌混凝土處產生漏水的現象。

1、由於窗戶位置在外牆混凝土澆灌完成後才予以變更，因此在以灌好的混凝土外牆打出新的窗戶位置後，再行補灌超打的部分，使得補灌部分的混凝土與原有先澆灌完成的混凝土之間產生裂隙而構成一到水路，下雨時雨水即自該處滲入室內。圖

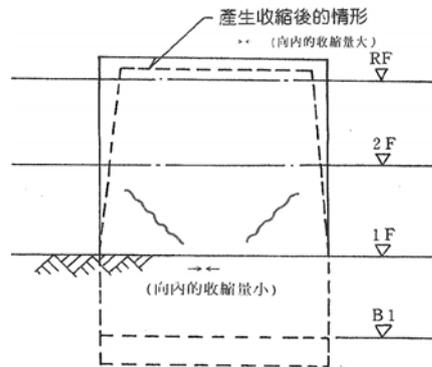
圖 4.12 外牆龜裂漏水 資料來源:9

RC 造二樓建築物之一樓山牆側產生逆八字型的裂縫，雨水自裂縫處滲入而造成一樓室內的漏水。

1. 一樓山牆側的混凝土易因外氣溫度而產生膨脹及乾燥收縮的現象，並因此而使牆體產生龜裂，雨水即自該龜裂處滲入。

2、裂縫形狀為逆八字形的原因：圖 4.12

本案建築物自一樓以下即為埋入地下的地下室，一樓底下的溫度變化較少乾燥收縮的現象也比較少。同時一樓底（地下室頂）的柱、樑構材斷面也較大，因此對於外牆膨脹及乾燥收縮變形的拘束力也較強。相反的，一樓上部柱、樑構材斷面較小；外牆因膨脹及乾燥收縮而產生的變化也較大，因此很容易就產生如圖所示的逆八字形的龜裂。

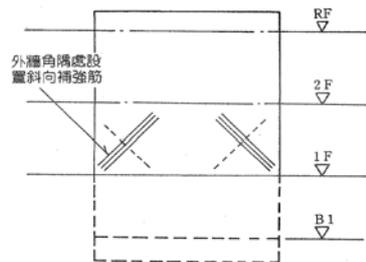
圖 4.13 外牆龜裂漏水處理 資料來源: 9

●藥方 1、就整體建築物而言，建築物的端部具有因溫度收縮、乾燥收縮而產生水平向變形的現象；而最下層因溫度收縮、乾燥收縮產生的變形則受到此兩種不同的方向力量的影響，建築物的變形受到此兩種不同方向力量的影響而造成其外牆的變形呈傾斜的方向。

2、欲防止上述的情形產生，應在建築物外牆角隅處設置斜向補強筋。同時並在外牆裝修作業施工前先情調查牆面有無龜裂的現象產生。如有龜裂現象產生時應即加以檢討補修的方法與對策。圖 4.13

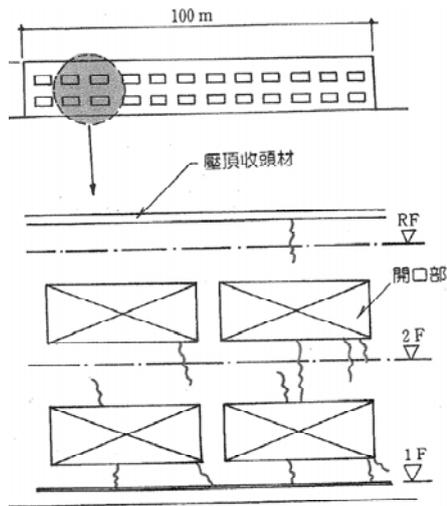
圖 4.14 外牆斜向及垂直龜裂 資料來源: 9

噴磁漆的 RC 外牆在窗戶開口處產生斜向及垂直向的裂縫，雨水自裂縫處滲入而造成漏水。

- 1、建築物長達 100m，導致其開口周圍受溫度變化與乾燥收縮的影響，以及因風壓、地震等外力而作用產生龜裂的現象。圖 4.14

(立面圖)

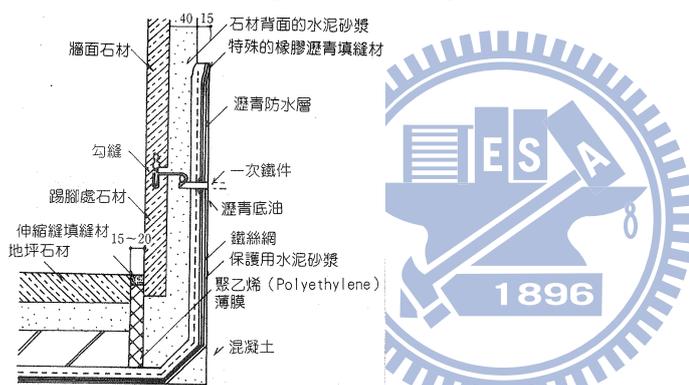
圖 4.15 外牆花崗岩龜裂而產生的漏水 資料來源: 2

1、將牆面或柱面最下斷時才有大裂縫的予以更換，有細微裂縫的石材則保持現狀暫不更換。同時在地坪與牆面或柱面相接處設置伸縮縫，以作為地坪上的輕量混凝土膨脹時的緩衝空間。伸縮縫的設置應與屋頂防水層上壓實用保護層的伸縮縫寬度一樣採 20~30mm，水平、垂直的距離在 3m 左右，同時在地坪與牆角及柱底相接處也要設置。

2、牆角處的石材與返水處的防水層係呈密接狀態，因此當地坪上防水層上面的輕量混凝土保護層有膨脹的行為時，牆角處的石材常會如上述受到膨脹的推力向內壓縮而產生龜裂的現象。欲避免此種現象發生，可將該處石材分成踢腳石材與牆面石材兩部分以分散輕量混凝土保護層膨脹時作用於牆面石材的擠壓力。圖 4.15

2、本案張貼在牆面或柱面的石材，其底部收頭均是採植入到地坪的花崗岩石材之下的做法。由於牆面或柱面石材背面的背填砂漿充填不密實，且設於其背面的返水處之防水層本身又具有彈性，因此一旦地坪花崗岩石材下的輕量混凝土膨脹時，牆角或柱底石材即因此受擠往內壓縮而產生龜裂的現象。

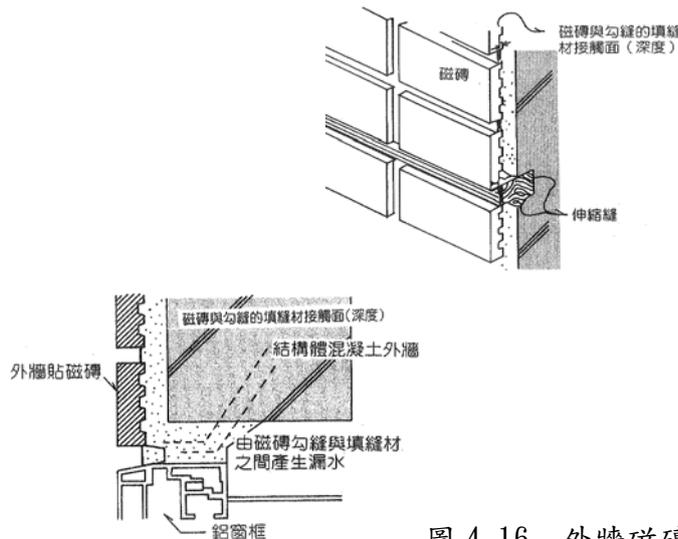
圖 4.16 外牆磁磚勾縫漏水 資料來源:2

1、辦公大樓採深勾縫做法之貼磁磚外牆，由於伸縮縫與磁磚勾縫在同一位置上，致伸縮縫的填縫材與磁磚接著面過小而造成填縫材的接著面與磁磚不易密合的情形，雨水即自該處滲入室內。

2、窗框與磁磚接合處也是同樣的情形，由於磁磚同樣採用深勾縫的做法因此而使得填縫材與磁磚間的接著面過小，導致填縫材及易在該處產生剝離的情況，並進而造成漏水的現象。圖 4.16

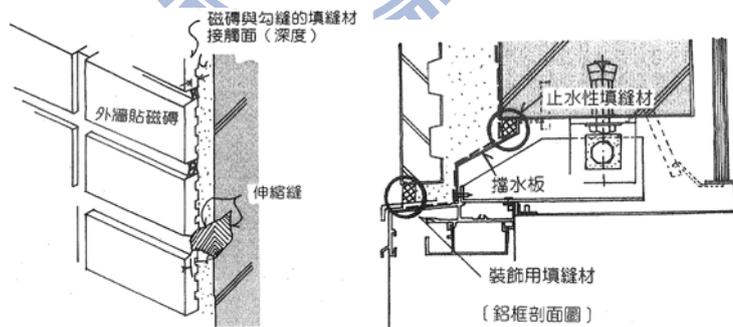
圖 4.17 外牆磁磚勾縫漏水防水 資料來源:2

- 1、應確保磁磚與勾縫處的填縫材相接處有適當深度的接著面。
- 2、適宜的勾縫深度應為磁磚厚度的 $1/3 \sim 1/2$ 。
- 3、窗框處應設置擋水板。
- 4、本案所採用的窗框在止水性方面較差，今後應避免使用。
- 5、本案所採用的窗框其一次填縫材通常僅為裝飾用，因此應在窗框與結構體相接處設置止水性的填縫材。圖 4.17

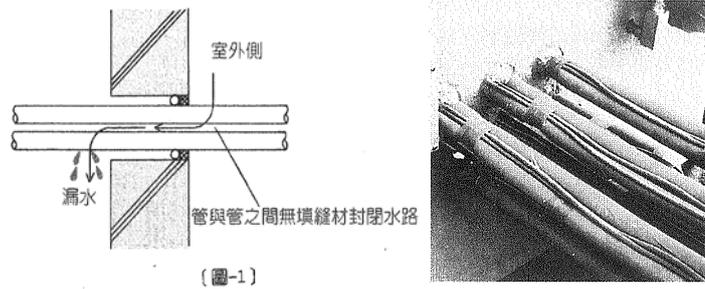
圖 4.18 外牆配管貫穿漏水 資料來源:4

貫穿外牆的配管處周為產生的漏水。圖 4.18

- 1、由於原設計只有在配管的周圍填塞填縫材，因此一但該處填縫材破裂時就會產生漏水現象。
- 2、本案配管貫穿外牆係將所有配管為成一束後穿牆而過，管子與管子之間也沒有以填縫材加以填塞，只有在整束管子的周圍施灌填縫材。此種做法很容易在管子與管子之間造成漏水的現象。

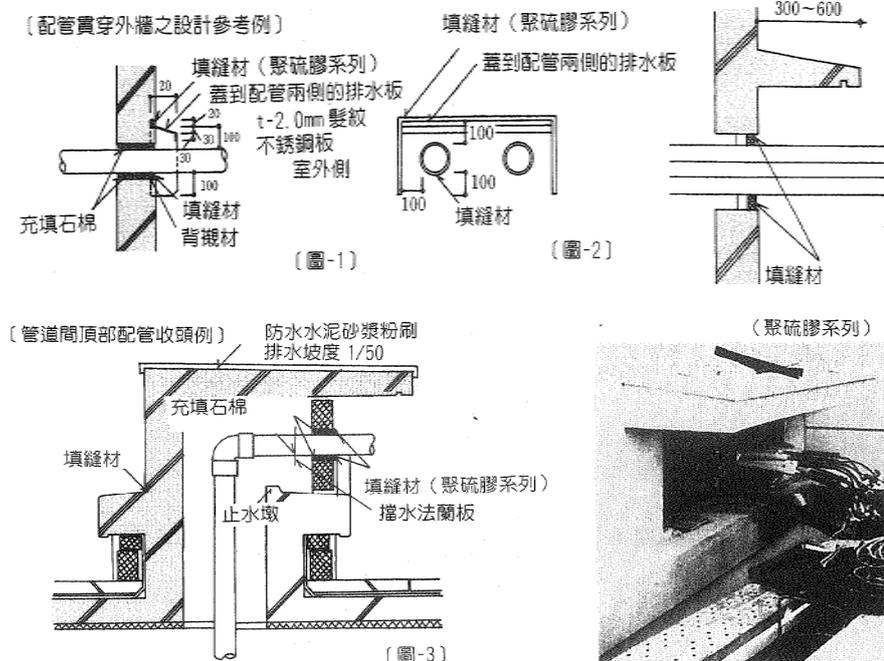
圖 4.19 外牆配管貫穿漏水防水 資料來源:4

- 1、在配管的貫穿處設置兩庇，如不得已必須將細的電管成束貫穿時，兩庇出簷的長度應在 300~600mm 左右。
- 2、如僅有一根粗的配管貫穿時可如下圖所示設置排水板。圖 4.19

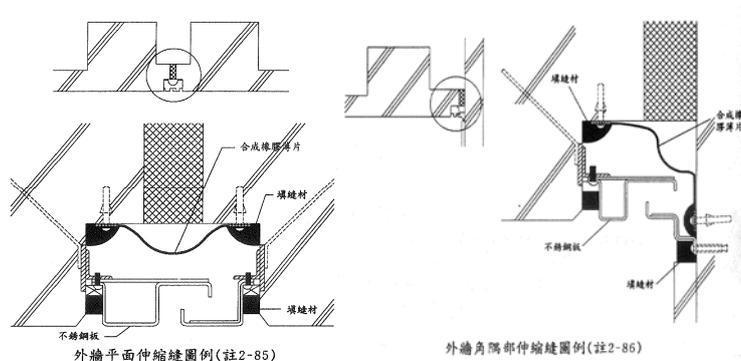
圖 4.20 R C 外牆伸縮縫滲水 資料來源:4

由設計方式解決，圖 4.20

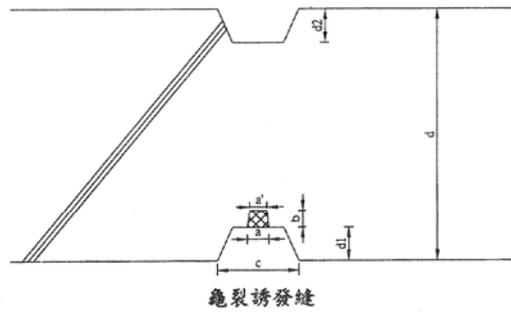
1. 誘發縫與壁厚度的關係 (註 2-87):

a: 填縫膠寬度, $a, a' \geq 10 \text{ mm}$

b: 填縫膠深度, $b \geq 10 \text{ mm}$

c: 龜裂誘發寬

d_1, d_2 : 誘發之必要尺寸 $(d_1 + d_2) / d = 0.2 \sim 0.25$

4、龜裂誘發縫亦可將之應用於窗戶開口部位，以對應於解決因應力集中而造成角隅部位之八字裂痕。我國目前對於此類裂痕均以加強筋方式來做補強，但實際效果並不張。因此，若能相反地，以減弱方式來誘導裂痕於固定部位發生，再以彈性填縫膠等來作封口處理，則其順應大自然的處理方式，必比頑抗大自然的力量來的顯著有效。圖 4.21

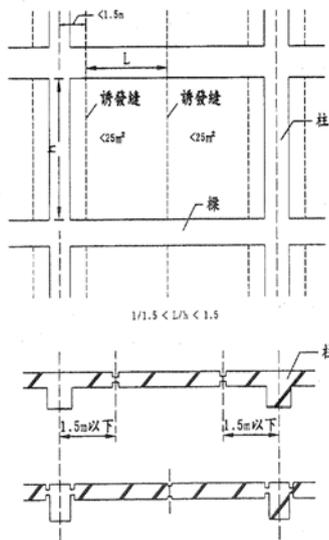
2. 誘發縫的設置位置 (註 2-4-88):

立面圖

剖面圖

2、一般龜裂誘發縫之設置均以距離柱心 1.5 M 之範圍內設置一條垂直縫，其設置之面積以不超過 2.5 m^2 之範圍為原則，若跨距太大時，則可於一跨距間設置多條誘發縫處理之。

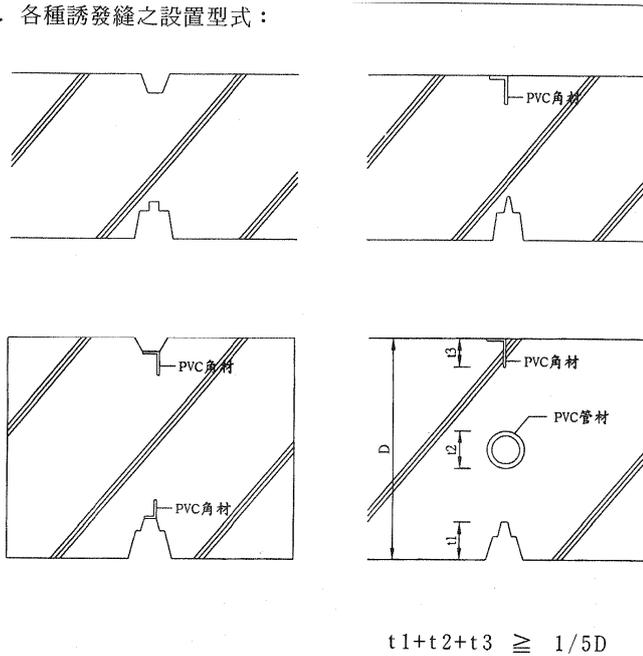
圖 4.21 RC 外牆龜裂誘發縫防水 資料來源:6

3. 各種誘發縫之設置型式：

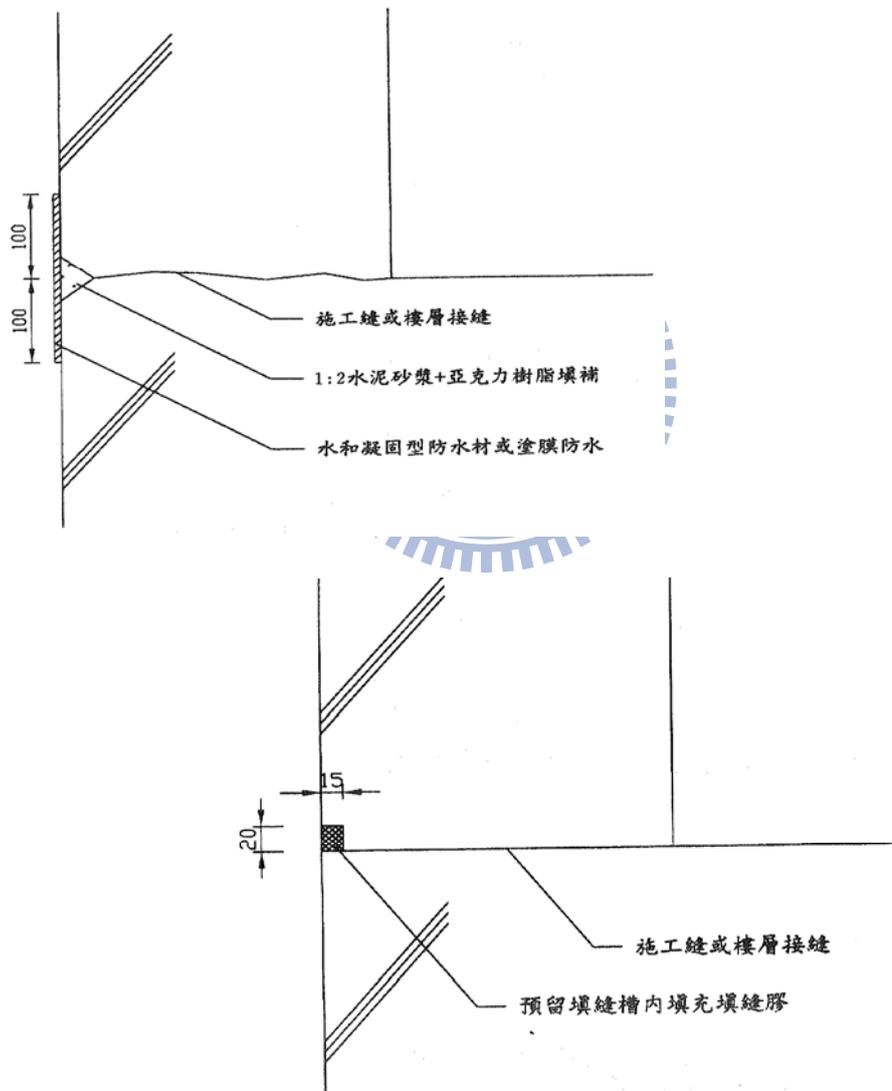
圖 4.23 外牆之樓層接縫防水 資料來源:7

1、樓層接縫之施工縫部位是防水的弱點，也是常造成漏水的主因，因此對於施工縫的處理有其必要性。

2、如圖 6.29 之處理方式，必須在樓板面打設之精度控制較好時才宜採用，否則應採圖例一方式比較安全。圖 4.23

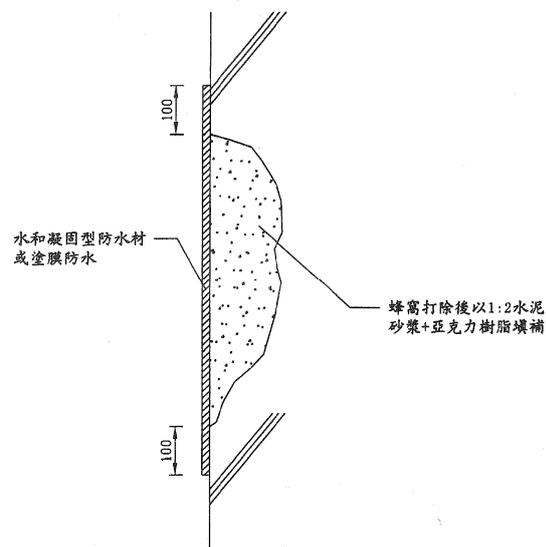
圖 4.24 外牆蜂窩漏水 資料來源:7

1、蜂窩之造成是混凝土澆置時之震動不足或鋼筋密集等障礙所造成，是混凝土弱點中，最大的缺點。嚴重時，應拆除重新施作。但在實務上局部性蜂窩卻是很難避免的，故一旦發生，則可以上述方式處理。

2、蜂窩應打除至健全部為止，才能再以樹脂水泥砂漿補強之。圖 4.24

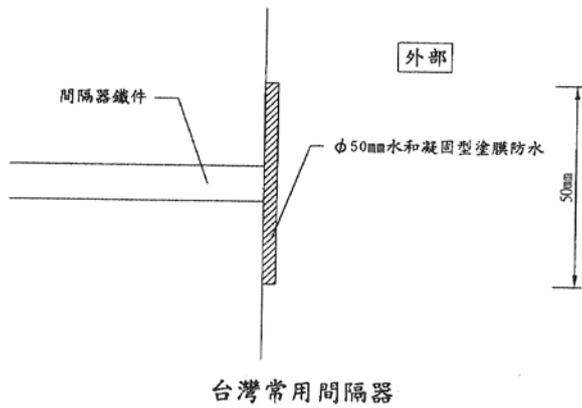
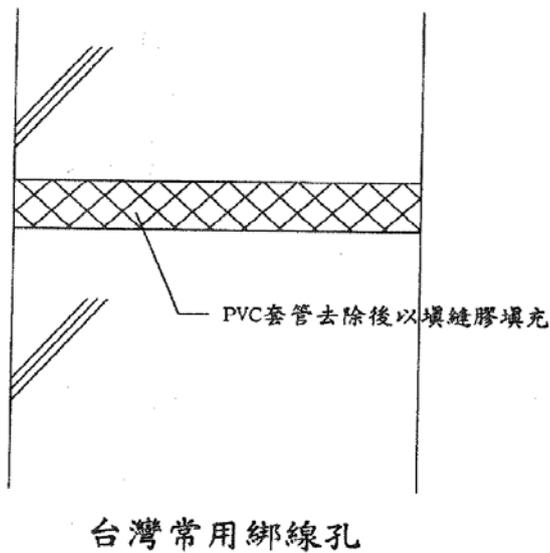
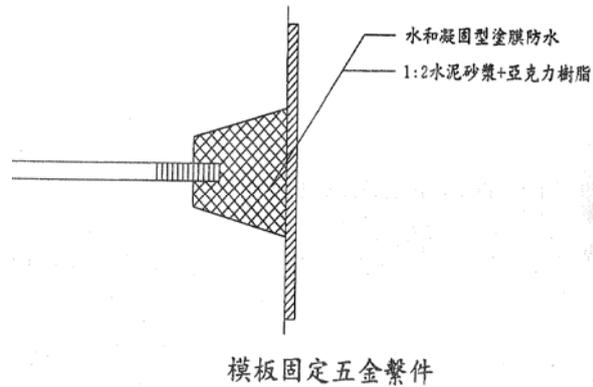
圖 4.25 模板之間隔器防水 資料來源:8

模板之間隔器、綁線孔與固定五金漏水

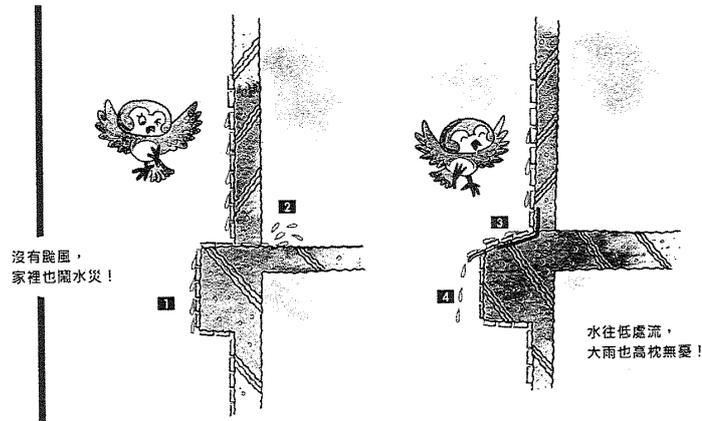
圖 4.26 外露樑接頭漏水 資料來源:2

- 1、外露樑頂部未作適當洩水坡度。

- 2、外露樑陰角處未作防水處理。
- 3、樓層接縫未作適當處理。圖 4.26

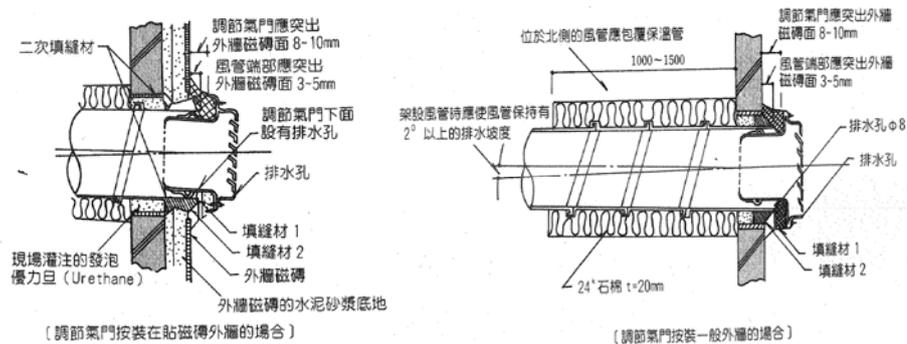
圖 4.27 換氣用調節氣門周圍產生的漏水 資料來源:2

- 1、換氣用調節氣門應使用具有排水孔與返水機能的產品。
- 2、換氣用調節氣門與外牆間的縫隙應充填填縫材以期達到止水的效果。圖 4.27

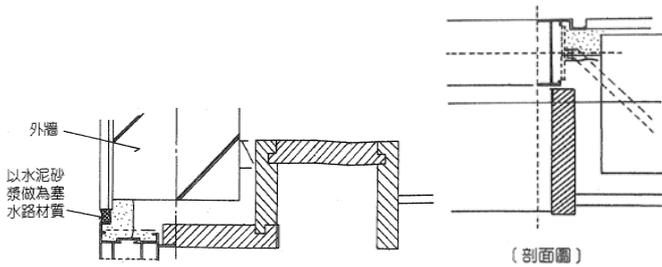
圖 4.28 外牆面齊平的窗框周圍產生的漏水 資料來源:2

雨水自與外牆面齊平的窗框與外牆間所填塞的水泥砂漿處滲入室內。圖 4.28

- 1、滲入磁磚背面的水分從窗框與外牆間所填塞的水泥砂漿處滲入室內。
- 2、窗框與外牆相接處的重疊長度(範圍)僅為其厚度的一半，填塞於該處的水泥砂漿易因乾燥收縮而產生龜裂的現象，此時滲入磁磚背面的水分極易由龜裂處滲入室內。

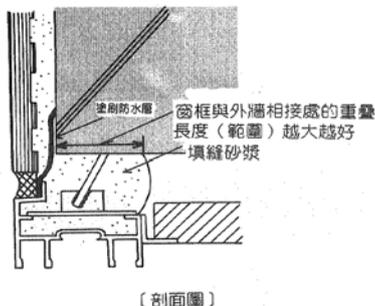
圖 4.29 外牆面齊平的窗框漏水防水 資料來源:5

- 1、窗框與外牆間所填塞的水泥砂漿之配比應為 1：2.5(水泥：砂)，用於填塞處前後位置的水泥砂漿並應加入防水劑。填塞時應將砂漿塞滿，不可使所填塞的砂漿有收縮與塌陷的情況發生。窗框與外牆相接處應有足夠的重疊長度(範圍)。
- 2、窗框與外牆間填塞水泥砂漿處的外側應圖以防水材料，塗刷規模應在窗框周邊 10mm 的範圍以內，塗刷厚度應在 1.0mm 以上。圖 4.29

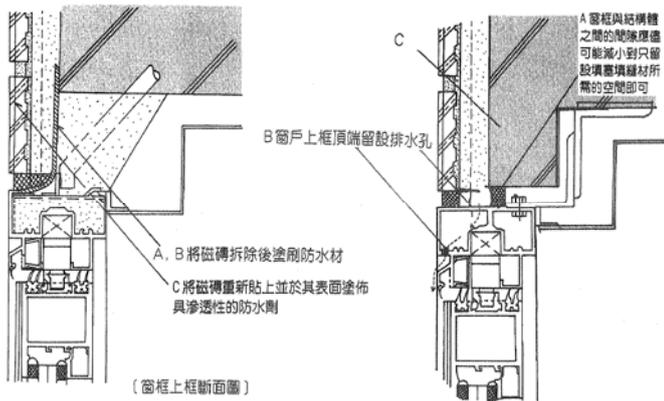
圖 4.31 框外周磁磚剝離而產生的漏水防水 資料來源:10

- 1、窗框與結構體之間間隙應盡可能減小到只留設填塞填縫材所需的空間即可。
- 2、在窗戶上框的頂端設置排水孔。
- 3、不可以水泥砂漿作為貼磁磚的底地;應以混凝土結構體取代之。圖 4.31

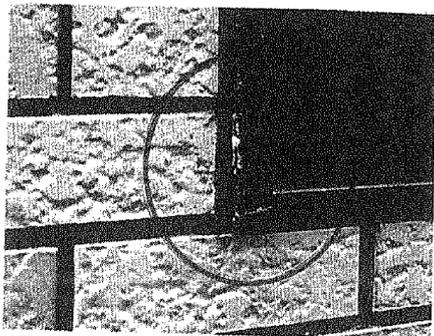
圖 4.32 窗框上框料產生的漏水現象 資料來源:10

- 1、本案窗框周圍的收頭作法如下圖所示,外牆的磁磚面與窗框表面齊平。
- 2、外牆磁磚係採二丁掛磁質磁磚並以改良式壓著工法施工。
- 3、由以往補修紀錄發現,在交屋後第7年有一部分的窗戶周圍產生漏水現象(修補的方法係更換窗戶周圍的填縫材)。
- 4、將窗戶周圍的磁磚拆除一部分後發現窗框周圍勾縫內固定背襯材用的角鋼已經生鏽,窗戶上框已可看到磁磚因受到角鋼生鏽所生壓力而產生往外擠出的現象。

- 1、外牆磁磚勾縫的水泥砂漿因風化的影響致防水性能降低,雨水自勾縫處滲入磁磚背面並順著磁磚的底地砂漿往下流動。
- 2、上述往下流動的雨水滯留在窗框與磁磚相交處的填縫材內而造成該處固定背襯材用的角鋼生鏽。角鋼因生鏽而產生的膨脹力將磁磚與窗框往外擠出。圖 4.32

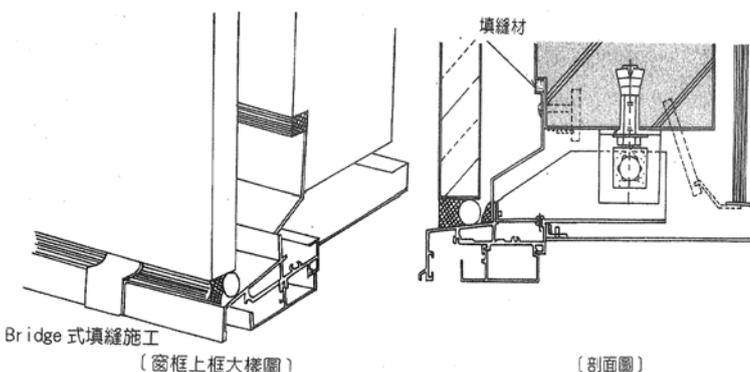
圖 4.33 窗框上框料產生的漏水處理 資料來源:11

1、在繪製窗框施工圖時應確實檢討返水處理以及排水路徑(包括窗框框料的續接部位)等設計，以避免填縫材一旦劣化時造成雨水滲入窗框的漏水現象。

2、使用不同填縫材時應檢討填縫材之間的相容性。圖 4.33

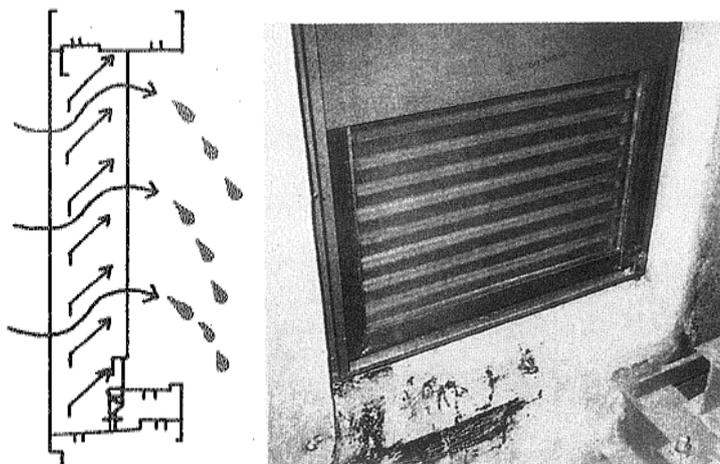
圖 4.34 雨水自鋁百葉滲入的漏水 資料來源:10

水由百葉窗下端吹入室內。

1、電梯間等的機械防在吸氣側及排氣側常設有百葉窗，此百葉窗常因是外風壓或吸氣的關係而將窗外的雨水由室外側吸入。圖 4.34

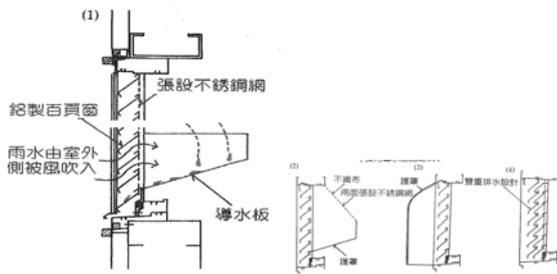
圖 4.35 雨水自鋁百葉滲入的漏水處理 資料來源:1

2、於百葉窗內側設置護罩。

- 3、於百葉窗外側設置護罩。
- 4、採用雨水較難滲入的百葉窗設計類型。圖 4.35

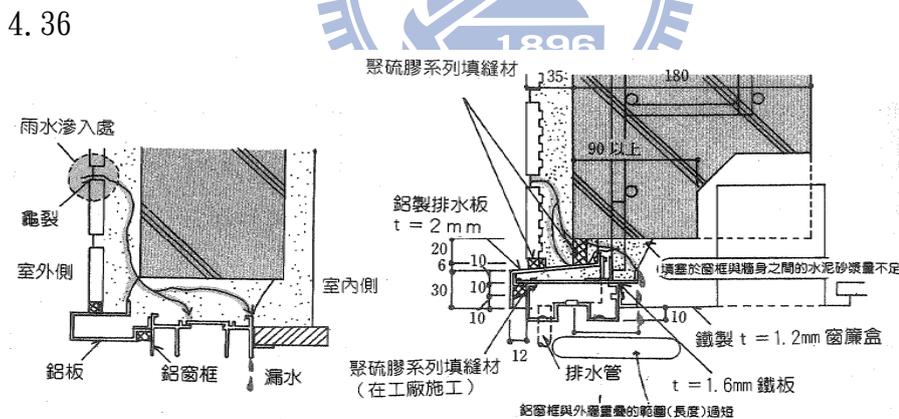
圖 4.36 窗框產生漏水 資料來源:8

- 1、因為窗框熱脹冷縮的行為使得窗框與外牆磁磚相接處的填縫材破斷而造成漏水的現象。
- 2、積存於磁磚背面的水分由窗框與牆身之間的水泥砂漿縫隙滲入。
- 3、窗框與外牆重疊的範圍（長度）過短，造成填塞於窗框與外牆之間的水泥砂漿產生龜裂，並因而使得窗框與外牆磁磚相接處的填縫材破斷而造成雨水的滲入。圖 4.36

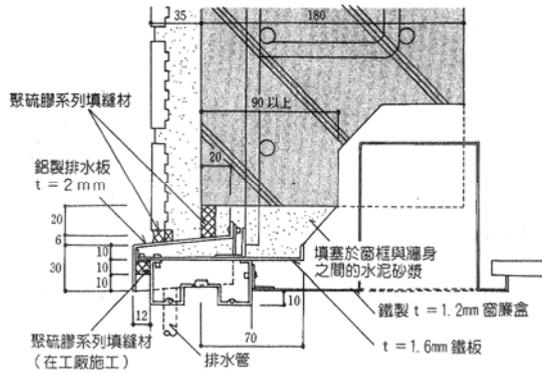
圖 4.37 窗框產生漏水處理 資料來源:10

- 1、窗框上面設置排水板。
- 2、於排水板與結透體之間以填縫材將水路堵住。
- 3、窗框上部有凹槽時應以排水板蓋住。
- 4、若窗框與外牆重疊的範圍（長度）過短時，應加設鐵片使其相重疊長度在 70 mm 以上。圖 4.37

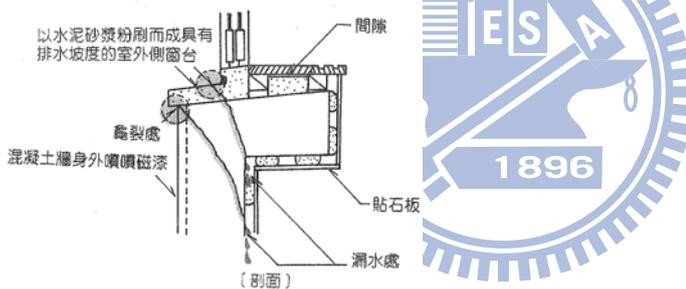
圖 4.38 鋁窗框周圍的漏水現象 資料來源:6

水分由室外側以水泥砂漿粉刷而成的窗台滲入室內。

1、室外側以水泥砂漿粉刷而成的窗台因水泥砂漿的乾燥收縮而產生龜裂，雨水因毛細管現象而有龜裂處滲入室內。圖 4.38

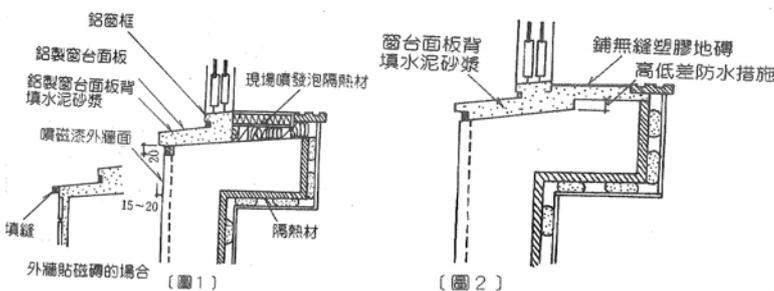
圖 4.39 鋁窗框周圍的漏水處理 資料來源:2

3、室內側刻有木製窗台板時，目致窗台板底下的空間應於現場噴發泡優力旦 (Urethane)。

4、窗框內側的窗台若為水泥粉光上貼無縫塑膠地磚時，其水泥粉光的底地應如圖 2 所示做成高低差的形狀，以加強防水的效果。圖 4.39

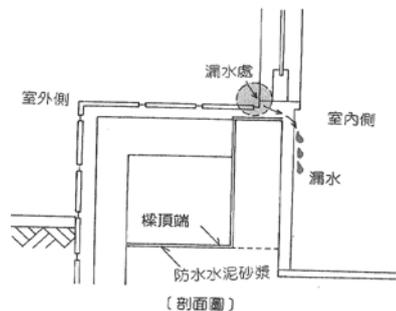
圖 4.40 窗戶的下框料產生漏水 資料來源:5

1、窗戶下框周圍沒有施打填縫材，外窗台的排水坡度又不夠，導致雨水由填塞於窗戶下框與外牆牆體之間的水泥砂漿處滲入室內。圖 4.40

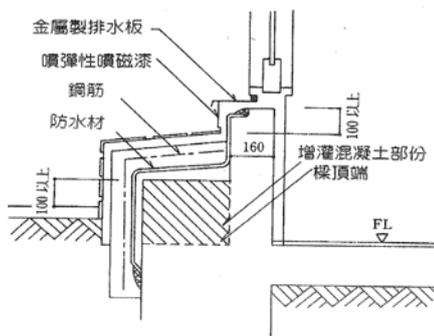
圖 4.41 窗戶的下框料產生漏水防水 資料來源:5

6、室外側的防水材應使用加硫或非加硫橡膠片或瀝青質防水材。

7、室外側窗檯面材採貼磁磚時，磁磚的長相應朝排水坡度方向排列，窗台的排水坡度應在 1/10 以上。圖 4.41

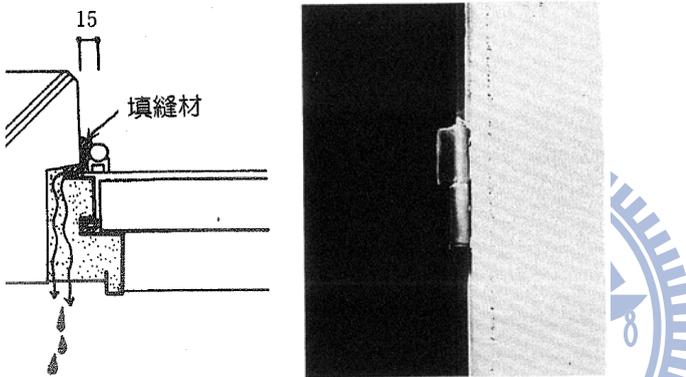
圖 4.42 室外門周圍產生的漏水 資料來源:10

1、門的鉸鍊處鉸鍊與牆身的淨距僅有 15mm，使得鉸鍊旁門框與牆壁間的填縫作業因為施工空間過於狹小而造成施工上的困難以及施工品質有所缺陷。不久之後該處即因填縫材產生破斷的現象而造成雨水滲入室內的情形。圖 4.42

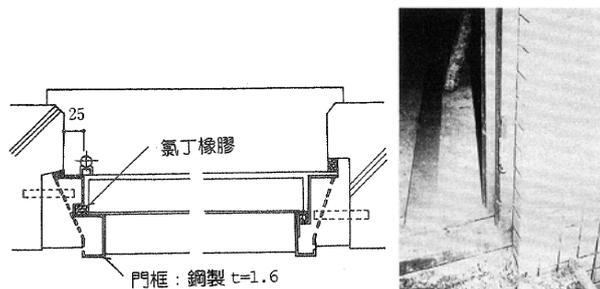
圖 4.43 室外門周圍產生的漏水處理 資料來源:2

1、牆身與鉸鍊之間的寬度應在 25mm 以上，以確保門框與牆身間的填縫作業容易施工。圖 4.43

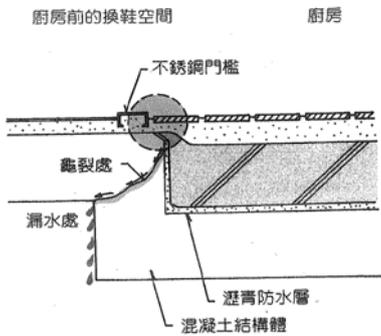
圖 4.44 廚房地坪收邊條周圍的漏水 資料來源:2

1、清洗廚房時地面的水分流到廚房與換鞋空間之間的門檻內，然後順著防水層邊緣的縫隙滲流到下一層的室內空間。圖 4.44

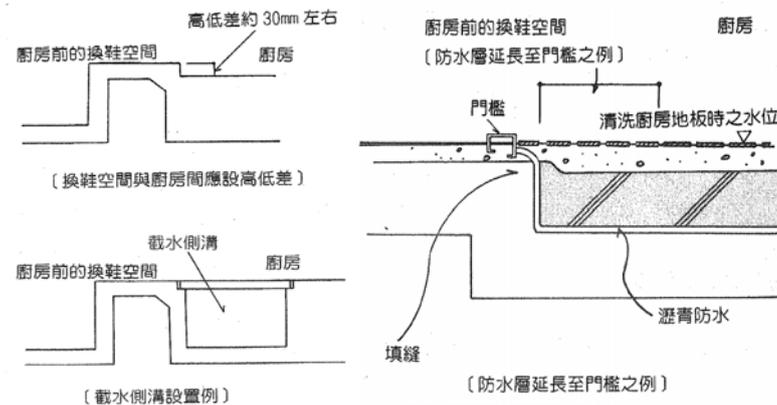
圖 4.45 廚房地坪收邊條周圍的漏水處理 資料來源:10

1、在換鞋空間與廚房兩邊樓地板應設有高低差及截水側溝。圖 4.45

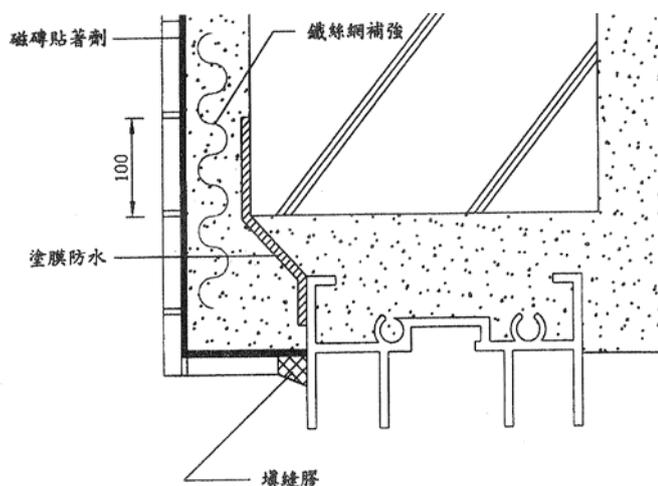
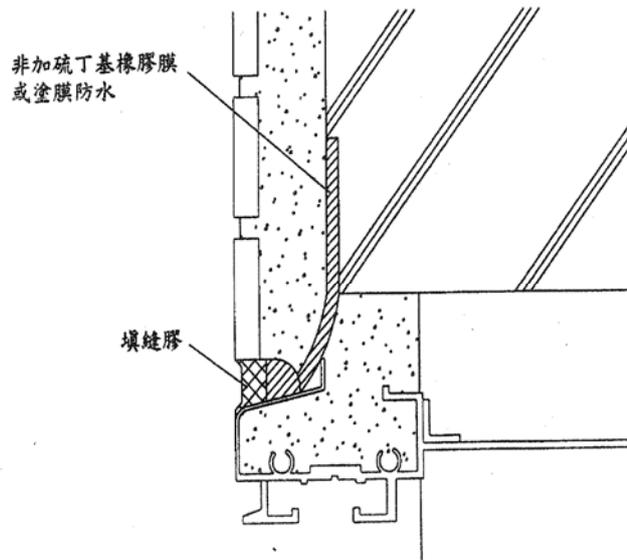
圖 4.48 窗框周圍滲水 資料來源:5

- 1、一般常誤以為窗框周圍之防水層是靠窗框與磁磚等鋪面材之填縫膠，其實在窗框與結構體間之防水層的設計才能達到較好的防水功能。
- 2、圖例一中之角隅部位常會產生裂痕，故須以鐵絲網補強之。
- 3、窗框背面之背填材（或水泥砂漿）須充分填時，若不填實，則常成為防水失敗的主因。圖 4.48

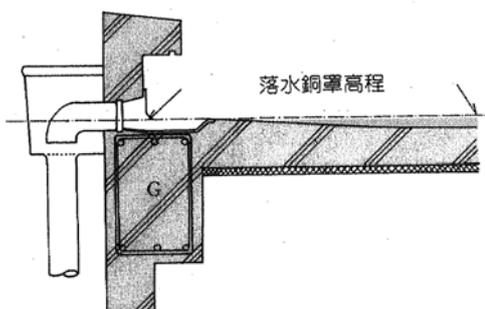
圖 4.49 屋頂積水 資料來源:2

平屋頂的落水銅罩按裝，位置過高導致下雨後雨水積存於屋頂上，而造成防水層提早劣化，以及增加室內漏水的可能性。圖 4.49

1、下雨後積水不散

(3) 屋頂板澆灌混凝土時水平度欠佳而致局部的高程較低而造成積水現象。

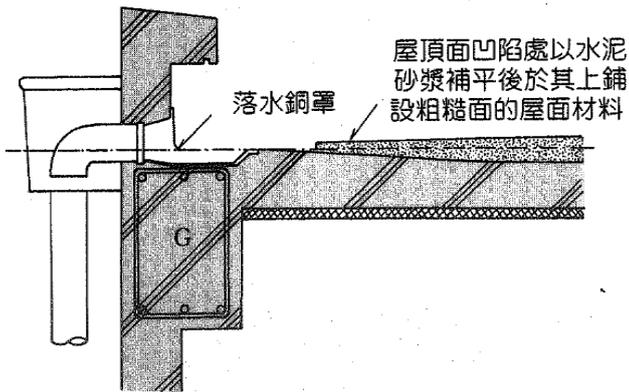
圖 4.50 屋頂積水處理 資料來源:4

1、以附鋼筋網的水泥砂漿粉刷工法來調整積水處的高度，並於其上鋪設粗糙面的

屋面材料。圖 4.50

- a、應繪製落水銅罩的收頭大樣以確實掌握落水銅罩的高程。
 - b、平屋頂的防水層若為外漏型時，其洩水坡度應為 $1/50$ 。
 - c、屋頂板面高程應稍微提高以確保落水銅罩的高程較屋頂板面高程為低。
 - d、應充分檢討柱筋頂端收頭與樑筋交錯部分的大樣以使落水銅罩的設置合理化。
 - e、落水銅罩的固定方式應確實（以避免澆灌混凝土時產生移位的現象）。
 - f、屋突位置附近應有充分的洩水坡度。
- 錯方：直接加作一層防水，墊出洩水坡度

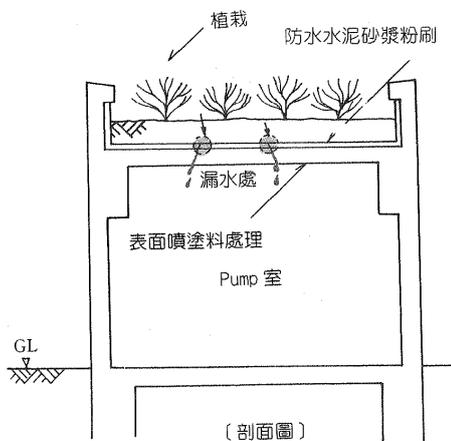
圖 4.51 屋頂花園的屋頂之漏水 資料來源:4

在設有花園的RC屋頂因屋頂板龜裂而造成室內的漏水。圖 4.51

1、屋頂板的混凝土因溫度變化及乾燥收縮而發生龜裂的現象，龜裂處的防水水泥砂漿因此而受到破壞與水即自該處滲入。

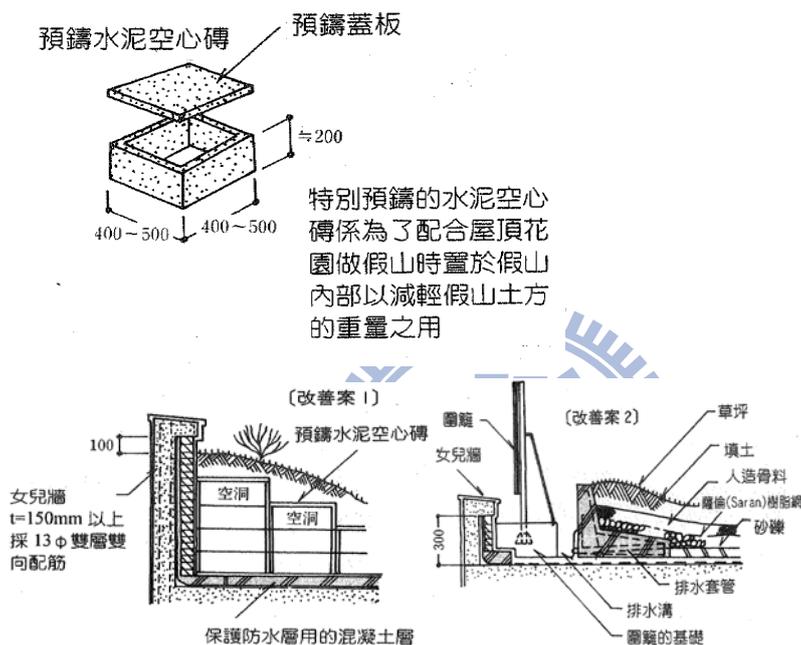
圖 4.52 屋頂花園的屋頂之漏水防水 資料來源:1

- 1、於屋頂施以瀝青防水。
- 2、施作R C屋頂板時應保有充分的洩水坡度以強化排水效果。屋頂防水層之上的保護層應再施作防水層以加速排水的效果。
- 3、花園的土方較多時應使用特製的P C製空盒置於填土處的底部以減少土方重量並騰出排水的空間。
- 4、落水頭周圍應覆蓋卵石層以防土砂阻塞影響排水。圖 4.52

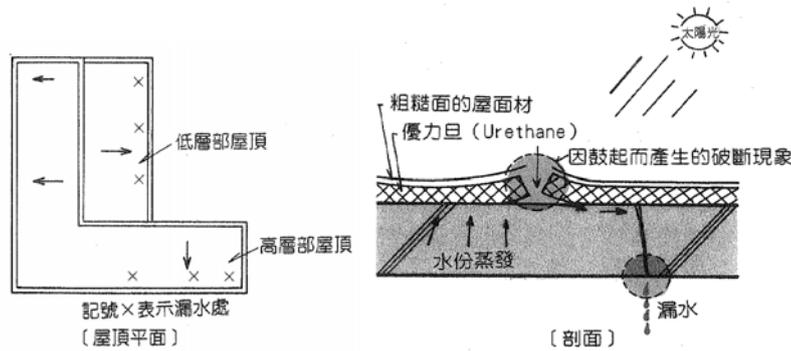
圖 4.53 屋頂防水層破損而造成的漏水 資料來源:10

- 1、本案外露型防水工法所使用的材質為硬質優力旦(Urethane 厚 15mm)的成型品。與目前所使用的材料相比而言,較會因外氣溫等的變化產生尺寸上的安定以及反翹變形等問題而使其防水效果受到影響。圖 4.53

2、由於防水層的混凝土底地（屋頂板）沒有十分乾燥，因此韓在屋頂板結構體內的水分因屋頂所受的輻射熱的影響而蒸發使得防水材因此而變形。加上隔熱材也因受熱而起翹，更因此而使得防水材的變形增大，導致防水層重疊處破斷而產生滲水現象。

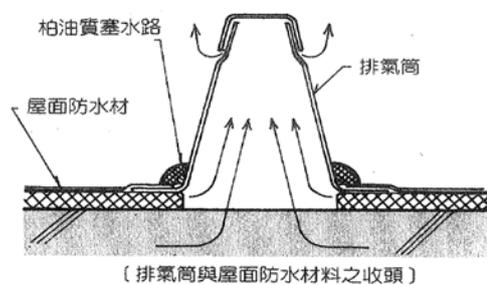
圖 4.54 排氣孔與防水材料收頭 資料來源:2

- 1、屋頂鋪設防水層時必須要有足夠的時間使其底地所含的水份充分的蒸發。如果因為工期上的因素無法有足夠的時間讓屋頂板結構體內的水分充分蒸發的話，就應在防水層的平面部分設置脫氣筒或在垂直的返水收頭處防水層的端部設置排氣孔。
- 2、隔熱材宜採用硬質優力旦板+瀝青屋面材。
- 3、為期遮斷自混凝土屋頂板產生的水蒸氣，在隔熱材下宜鋪設無機質的防濕布。

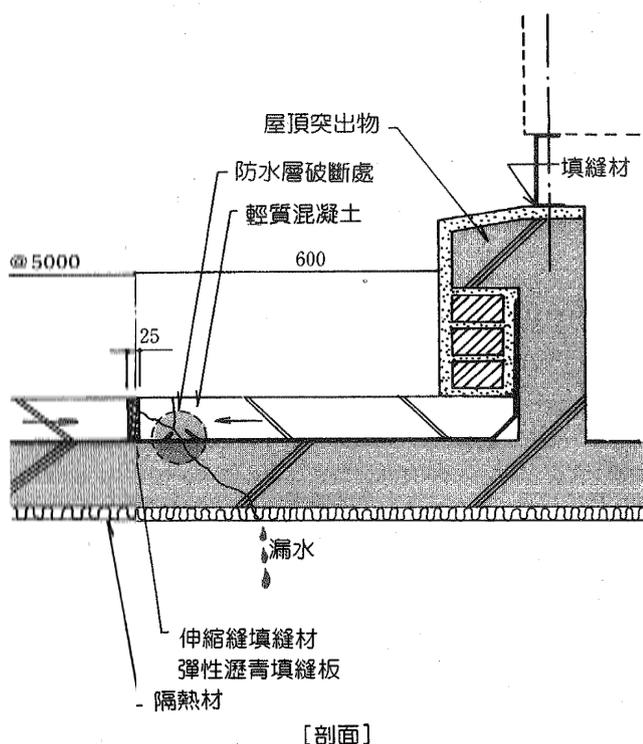
圖 4.55 突出物防水層的破損產生漏水 資料來源:2

設置在以輕質混凝土作為瀝青防水層保護層的屋頂上之屋頂突出物基礎（2500 x 4500mm x 600mm 高）周圍產生漏水

1、保護防水層的輕質混凝土所設置的伸縮縫，其填縫材材質不適當，因此瀝青防水層便受到該保護層熱脹冷縮的行為而造成破斷。

2、雨水由防水層的破斷處所滲入並沿屋頂板龜裂處流到室內側。圖 4.55

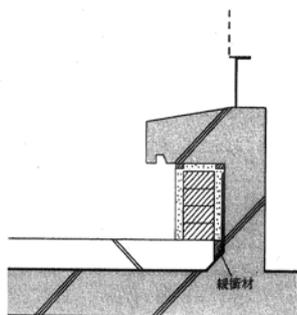
圖 4.56 突出物防水層的破損產生漏水防水 資料來源:2

- 1、使用成型的溝縫填縫材時應使用具有耐候性及伸縮性者。軟質的聚氨基甲酸(乙)酯(Polyurethane)溝縫材容易吸收水分且亦受到凍害，因此不適合採用。
- 2、保護層使用輕質的混凝土時易吸收到水份且易受到寒害。因此如果沒有受到重量限制的話，以採用普通混凝土為宜。
- 3、保護層端部應設置緩衝材。
- 4、屋頂防水層返水收頭處的屋突基礎上部應有如圖所示的滴水設計。圖 6.56

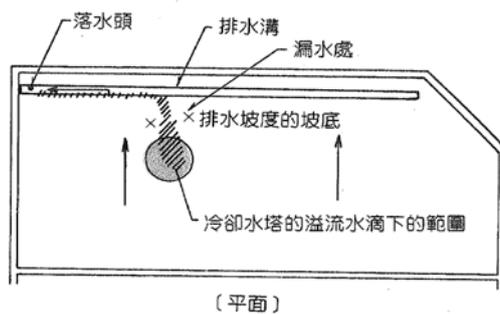
圖 4.57 冷氣水塔設置造成的漏水 資料來源:2

防水採用外露型瀝青防水層的屋頂，在設置冷卻水塔的位置周圍產生漏水而滲入頂層的室內空間。

1、設置在屋頂上的冷卻水塔下面的接水盤周圍常時有水溢出而滴到屋頂的防水層上面。長年累月的結果造成防水層的老化，而使得防水層的塔接處剝離，水分即自該剝離處滲入並進到頂層的室內空間。圖 4.57

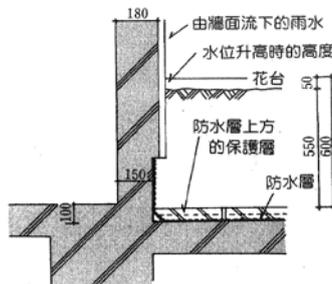
圖 4.59 屋頂花台所產生的漏水 資料來源:10

下雨時設於屋頂上的花台返水處造成漏水現象。

1、反水收頭處的防水層端部填縫不確實。

2、防水層反水收頭處頂端高程較花台內的水位為低。圖 4.59

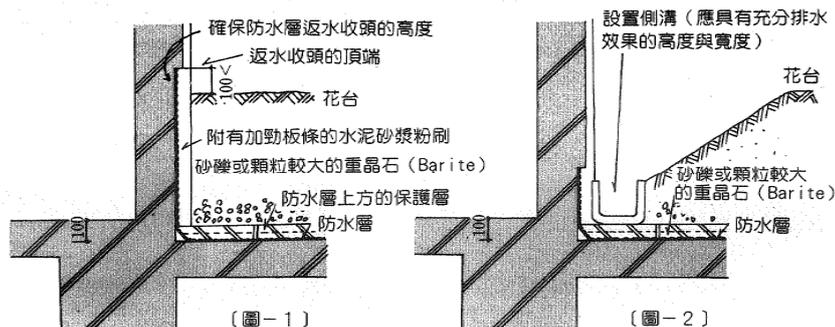
圖 4.60 屋頂花台所產生的漏水處理 資料來源:2

2、或是降低防水層返水收頭處的土方至返水收頭處的下方。

3、花台高度無法太低時應於防水層的周圍設置排水溝。圖 4.60

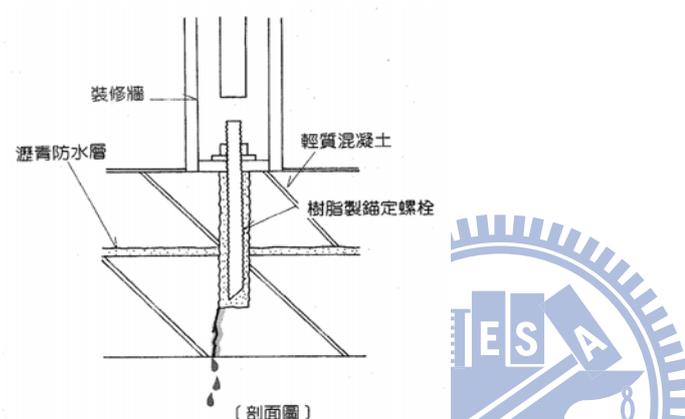
圖 4.61 修牆的樹脂製錨定螺栓破壞防水層漏水 資料來源:8

屋頂上的招牌完工後遇到下雨時發生屋頂板下的室內空間產生漏水現象。

2、經過7年後進行屋頂招牌的改修工程時，在屋頂上並加設了裝修牆。

3、此裝修牆的樹脂製錨定螺栓破壞了瀝青防水層，而使得雨水由該處滲入流到底下的室內空間。圖 4.61

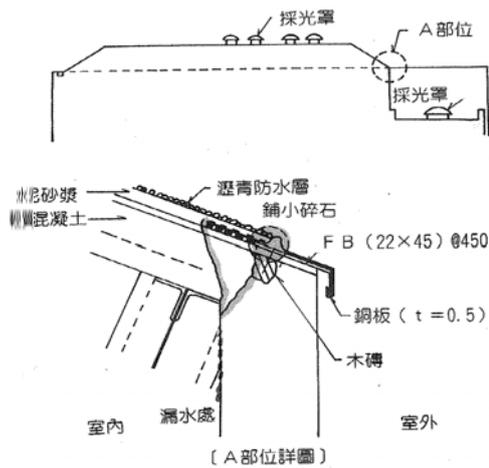
圖 4.62 斜屋頂鋪設蓆狀防水層的收頭處產生的漏水 資料來源:8

在厚 1.2mm 的 V 型鋼浪板上加鋪厚 10mm 含有點焊鋼筋網的輕質混凝土後，再粉刷一層 15mm 厚的水泥砂漿並於其上鋪設瀝青防水層的斜屋頂。在其採光罩周圍以及簷端產生漏水的現象。

1、原設計採用厚 0.5mm 的銅質排水板，會因外氣溫度的變化而產生膨脹收縮的現象，並進而造成銅排水板的防水層接觸處產生剝離的現象。圖 4.62

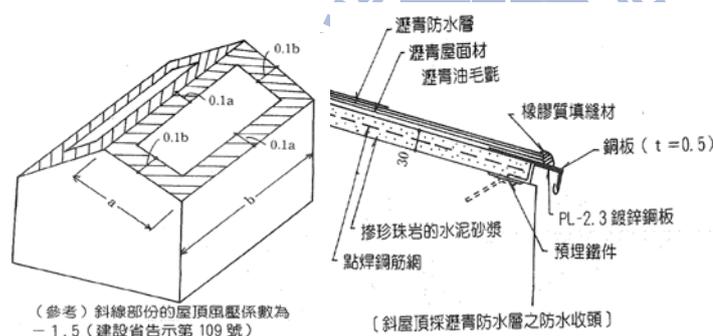
圖 4.63 斜屋頂鋪設蓆狀防水層的收頭處產生的漏水防水 資料來源:8

- 1、簷端的銅排水板與補強鐵板之間會產生電位差而造成鐵板腐蝕，因此應在此二材質塗佈絕緣材或鋪設具有絕緣作用的防水布。銅板既製品的的規格長度為1800mm，因此有續接時應於其續接處採搭接的續接方式。
- 2、斜屋頂部分的端部係承受負風壓的區域，因此一全面鋪設一層水泥粉刷層以防止防水層被負風壓掀起。圖 4.63

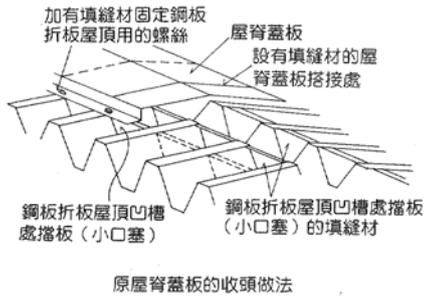
圖 4.64 浪(折)板屋頂的漏水 資料來源:2

建於人工島上的食品倉庫折板屋頂產生漏水。

- 1、鋼板折板屋頂以螺絲固定的位置處，因湯板的熱脹冷縮即刮風的關係而導致該處填縫材的破斷，雨水自該處滲入。
- 2、屋脊蓋板搭接處的填縫材因受到剝離戳傷而破斷，致雨水由該處滲入。圖 4.64

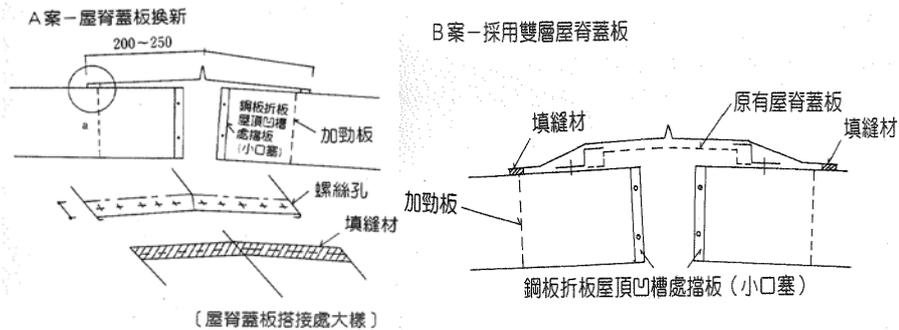
圖 4.65 浪(折)板屋頂的漏水防水 資料來源:7

- 1、將屋脊蓋板的螺絲孔徑擴大以防止螺絲孔受熱膨脹而破壞填縫材。
- 2、屋脊蓋板搭接處應貼以具特殊黏著力的防水膠布。
- 3、螺絲應採用氯化乙烯質的墊片作為填縫材（防止玻璃戳傷的對策）。圖 4.65

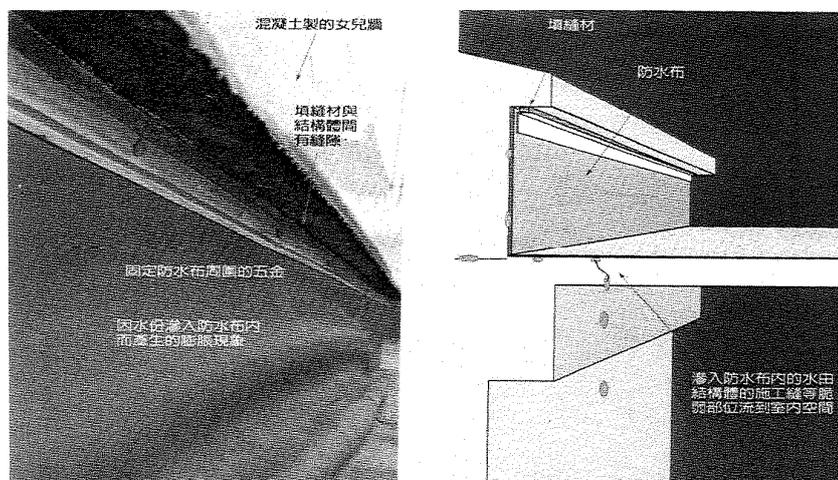
圖 4.66 女兒牆牆體漏水 資料來源:11

- 1、立面防水層末端收頭未做處理或未固定良好。
- 2、立面防水層固定不良剝離牆面。
- 3、素地未確實清理乾淨。圖 4.66

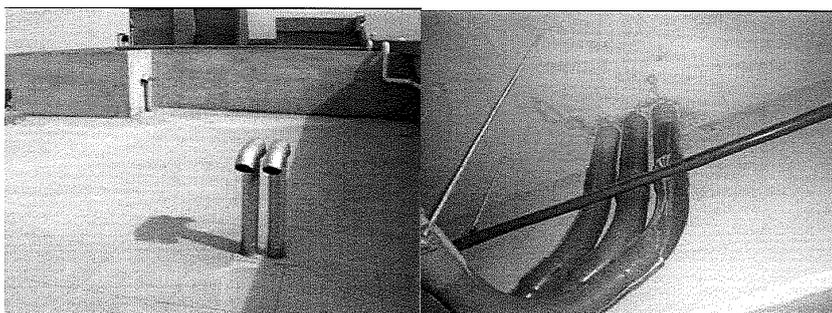
圖 4.67 貫穿樓板之管邊周圍漏水 資料來源:10

- 1、透氣管或設備管等貫穿屋頂版防水處理不良。
- 2、並排管間距過小或距離太近致防水施工困難。
- 3、並排管於版面結構未補牆或補牆不足產生龜裂。圖 4.67

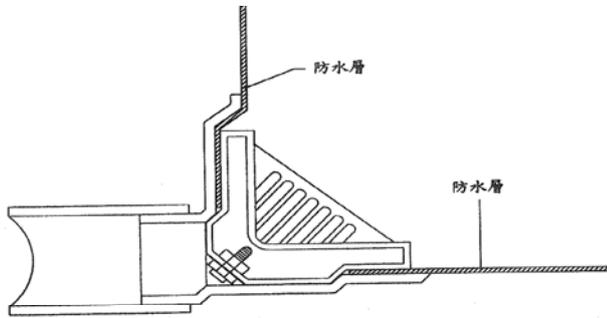
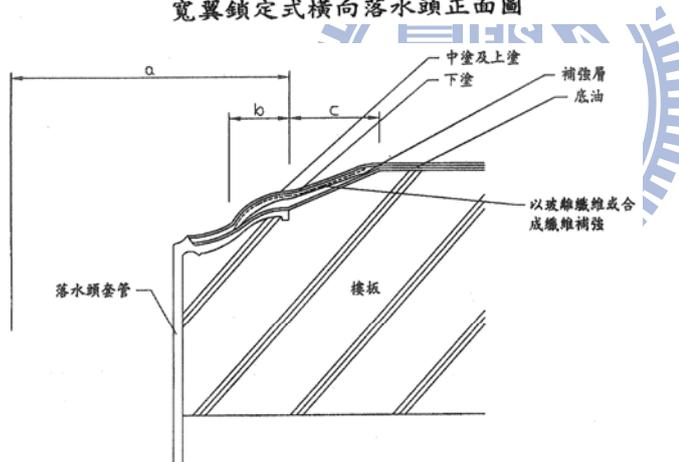
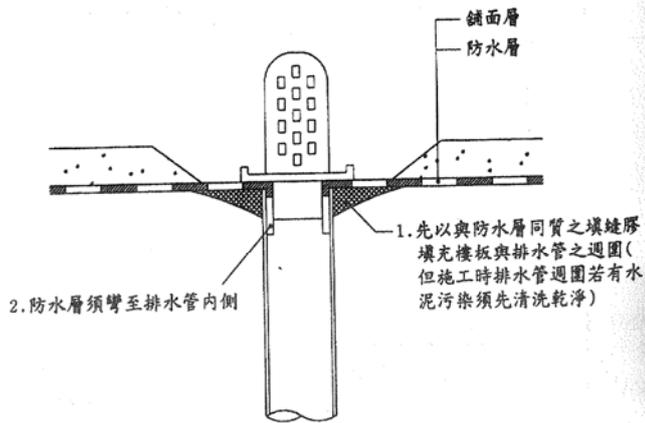
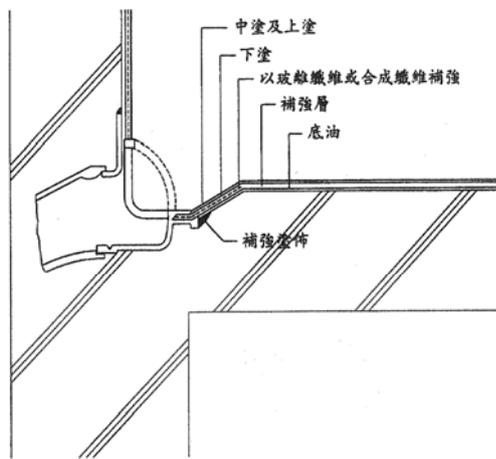
圖 4.68 屋頂落水頭處理 資料來源:10

寬翼鎖定式橫向落水頭剖面圖

寬翼鎖定式橫向落水頭正面圖

a. 130 以上
 b. 60 以上 b+c: 為補強部位
 c. 100 以上

塗膜防水用非鎖定式縱向落水頭

台灣常用之落水頭收頭圖例

塗膜防水用非鎖定式橫向落水頭

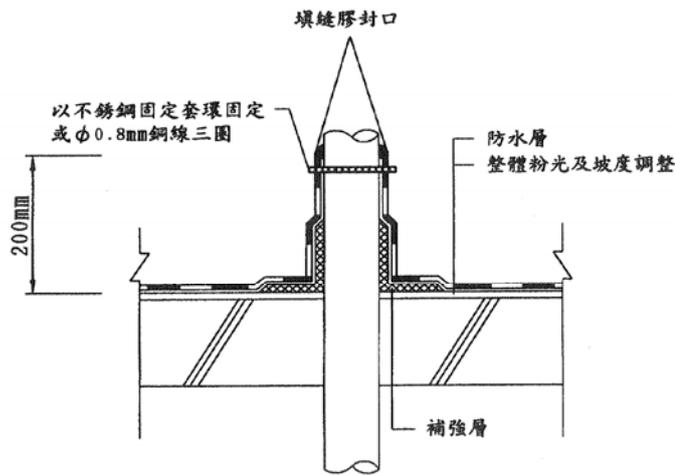
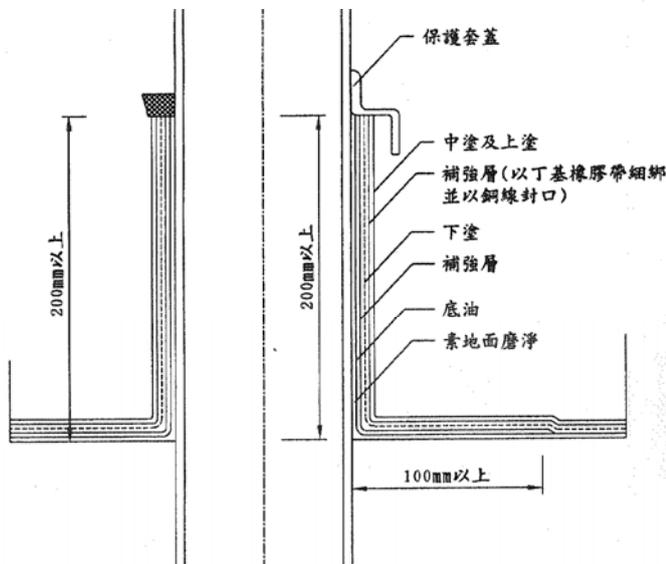
圖 4.69 貫通管收頭處理圖 資料來源:10

成型膜防水貫通管收頭

塗膜防水貫通管收頭

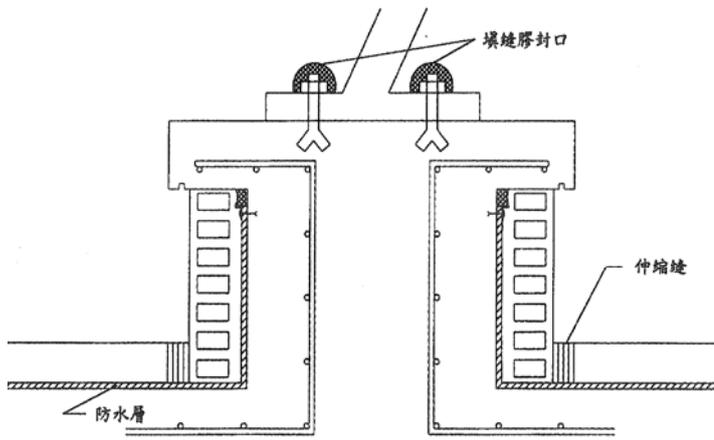
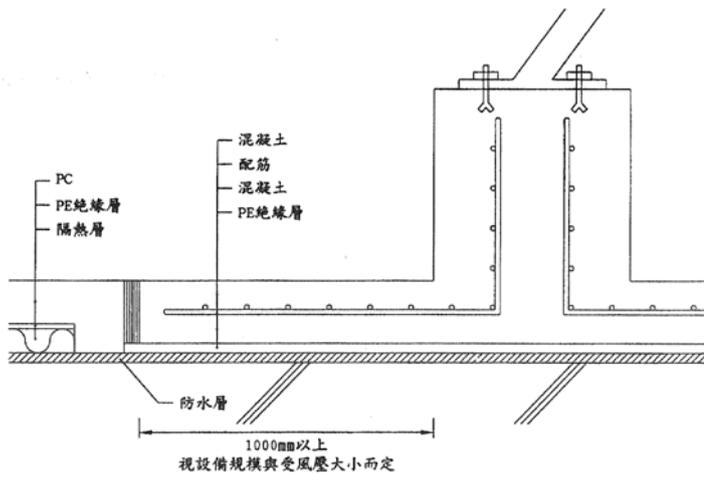
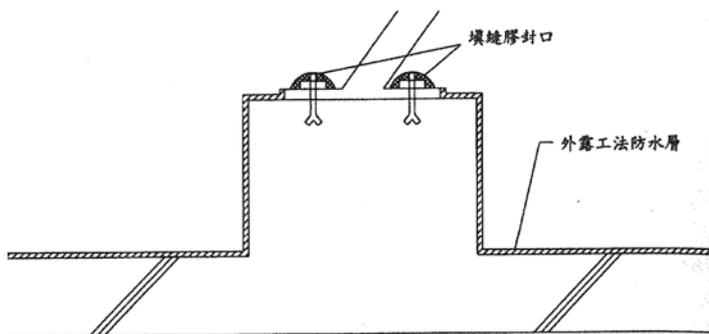
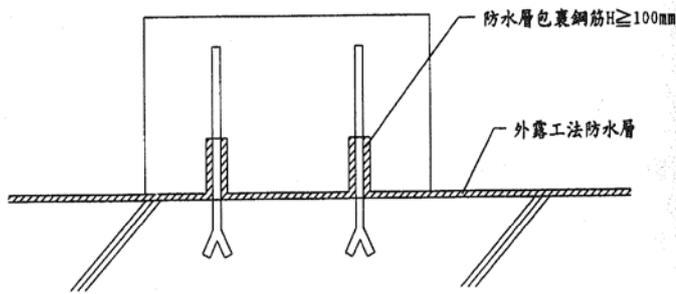
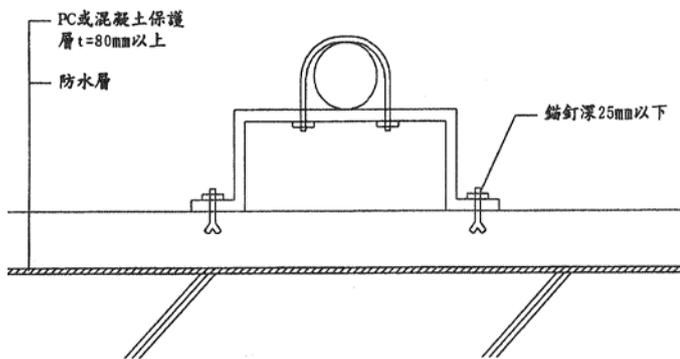
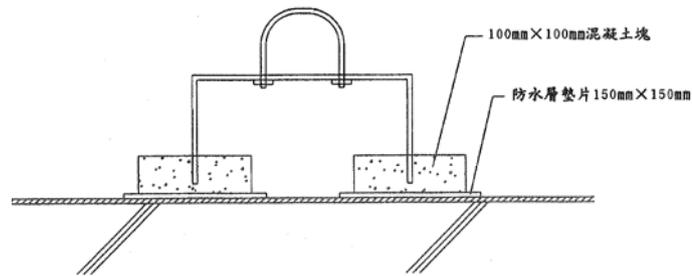
圖 4.70 設備腳座收頭處理 資料來源:10

與樓板共構之基座 (非外露工法)

基座與樓板分離工法(非外露工法)

與樓板共構之基座(外露工法)

基座以錨釘固定於樓板之工法

管架基座(非外露工法)

管架基座(外露工法)

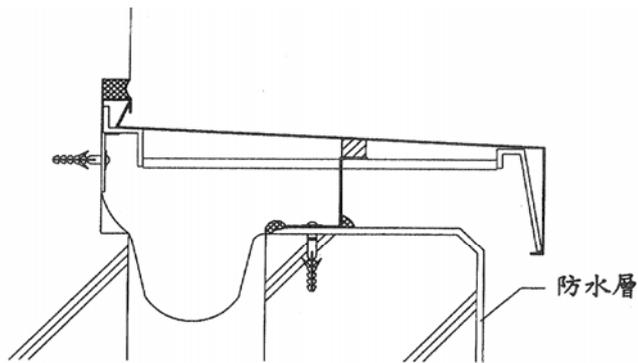
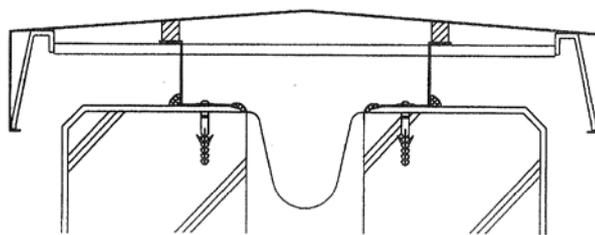
圖 4.72 屋際伸縮縫部位收頭圖例 資料來源:5

屋面不同高程之伸縮縫處理圖

屋面同一高程之伸縮縫處理圖

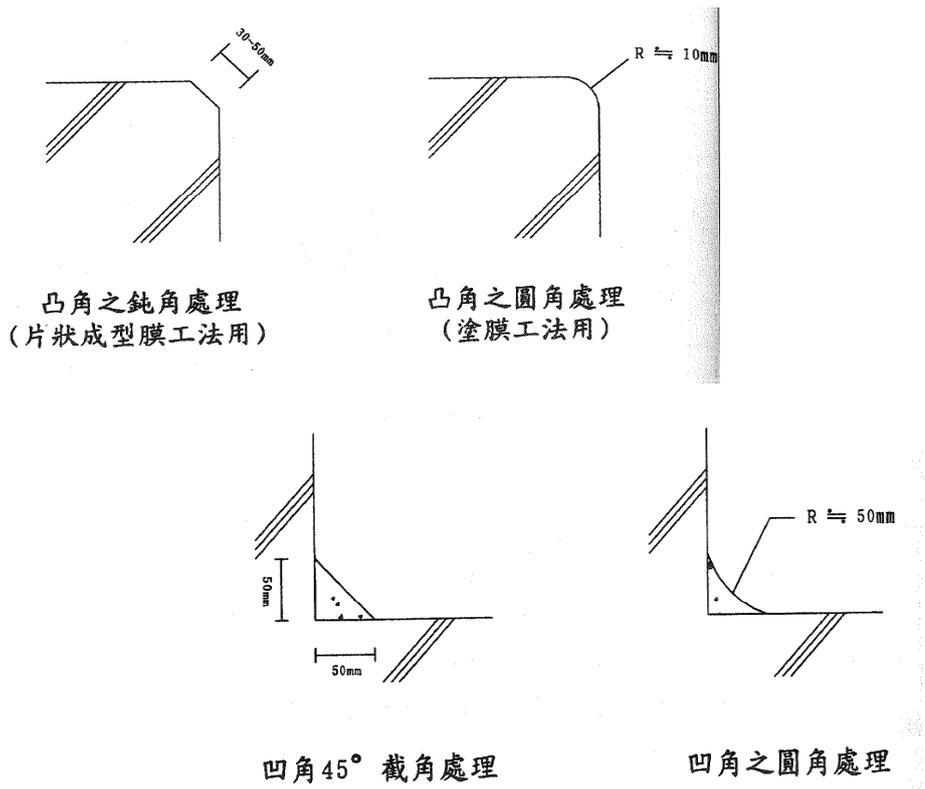
圖 4.73 凹凸(陰陽)角隅部位處理 資料來源:6

1、當採用瀝青油毛氈之熱工法時，凹角必須做上述截角或圓角之處理，但若採用改質瀝青防水氈之烘烤工法時，則截角或圓角之要求可有可無。另外，若採用其他如薄片、塗膜等常溫工法時，則可完全不必做此要求。

2、除了上述角隅之處理外，各種防水材料隨其材質之不同，於施工時均對角隅作增貼補強。此一部分，應由施工廠商於施工前，另案提出施工圖說。圖 4.73
