碩士論文

建物壁癌防治知識系統初探

A Knowledge Management System For Building
Efflorescence Remediation Method

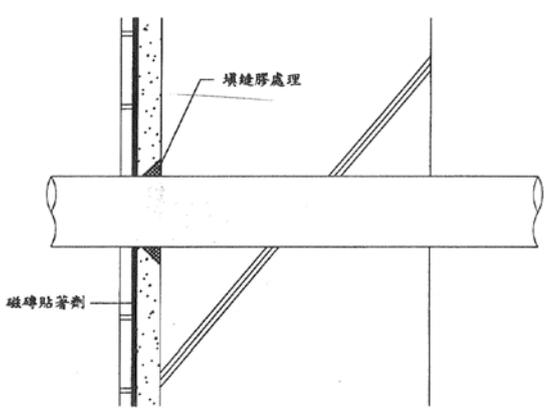
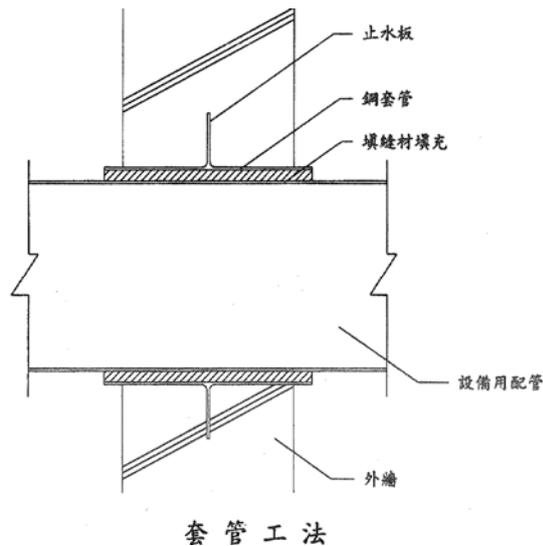
圖 4.74 R C 外牆開口部位一貫通管

1、我國對外牆之貫通管多採直接埋入工法,但在日本,為使將來配管之維修或更新較為容易均以預先埋入套管之套管工法處理之。圖 4.74

直接埋入工法

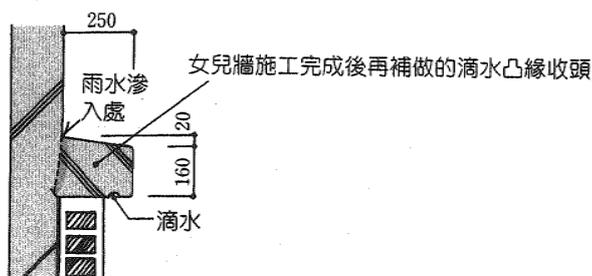
圖 4.75 女兒牆返水凸緣頂部的漏水 資料來源:2

女兒牆返水上面滴水用的凸緣非與女兒牆一體澆灌成形，導致在續接觸產生龜裂而造成漏水現象。

1、由於女兒牆的返水上面的滴水凸緣收頭處非與女兒牆一體澆灌成形，導致在旭接觸產生龜裂，雨水自該處滲入而流到防水層裡面並流到室內空間。圖 4.75

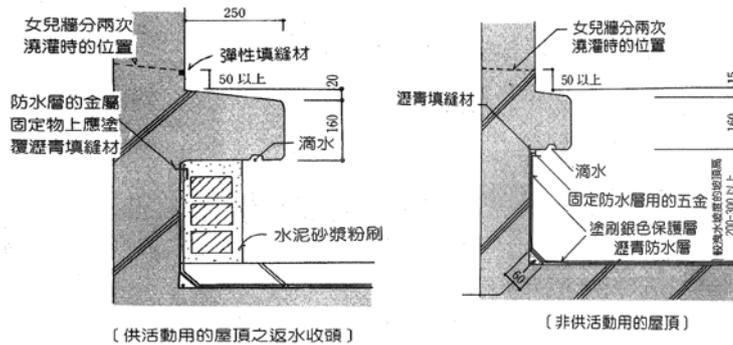
圖 4.76 女兒牆返水凸緣頂部的漏水防水 資料來源:10

1、女兒牆的返水上面的滴水凸緣收頭必須與女兒牆結構體一體澆灌成形。若女兒牆因滴水凸緣的關係而須分兩次澆灌時，其續接處宜設在較滴水凸緣收頭處高 50 mm 以上的地方。圖 4.76

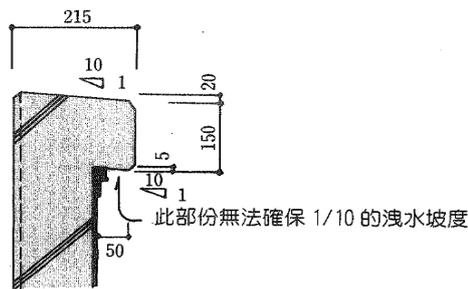
圖 4.77 女兒牆返水凸緣底部的漏水 資料來源:4

由於本案例的女兒牆返水處的滴水凸緣凸出長度只有 5 公分長，因此凸緣底面的排水坡度無法確保在 1/10 以上，導致排水效果不佳。又，局部的防水層返水端部處，填縫材與混凝土之間有產生剝離的現象。圖 4.77

1、返水收頭處的滴水凸緣凸出的長度過短，故無法於底面作出合理的排水坡度，以致於無法發揮排水或滴水的功能。

2、防水層返水端部處，填縫材與混凝土之間有產生剝離的現象，致部分雨水滲入防水層裡面而造成室內產生漏水。

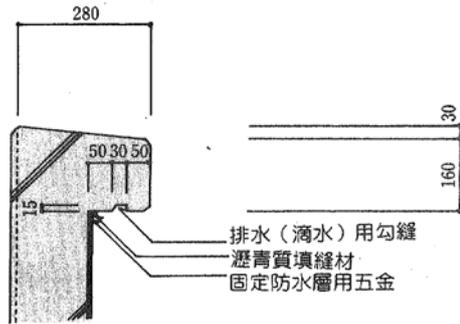
圖 4.78 女兒牆返水凸緣底部的漏水防水 資料來源:4

1、返水收頭的凸緣底面若無足夠的長度作成往外側洩水的坡度時，可改設滴水以期達到排水的目的。圖 4.78

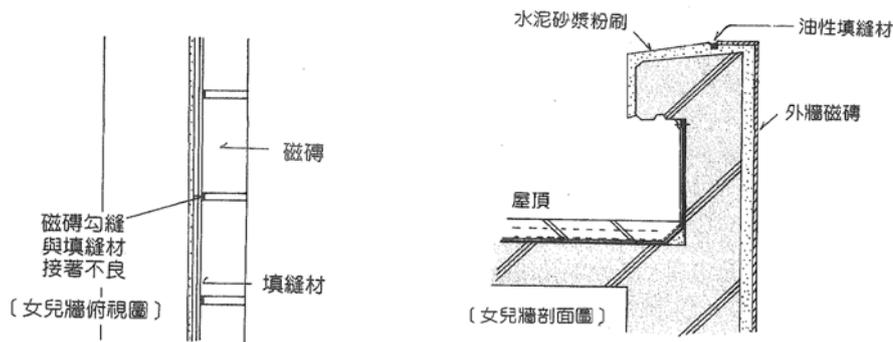
圖 4.79 女兒牆頂端磁磚以及粉刷層的剝離 資料來源:4

- 1、女兒牆頂端是直接面臨風吹雨打、日曬雨淋的一個嚴酷而容易劣化的場所。因此該處的水泥砂漿粉刷以及填縫材也必然會很快的產生龜裂與剝離的現象。
- 2、填縫材與磁磚溝縫的水泥砂漿之間極易因熱脹冷縮而產生縫隙及剝離的現象。
- 3、雨水易由此間隙以及填縫材的龜裂或玻璃處滲入到女兒牆的水泥砂漿粉刷層及磁磚的背面或防水層內。滲入到女兒牆的水泥砂漿粉刷層及磁磚的背面時會使得瓷磚及填縫材產生剝離的現象，而滲入到防水層內時則易造成室內空間的漏水。圖

女兒牆內側的水泥砂漿粉刷面與其外牆側的磁磚相接處設有填縫收頭材。經過數年後，女兒牆產生了外牆磁磚剝離、剝落以及女兒牆內側的水泥砂漿粉刷層剝離的情形，且室內有局部地方有漏水現象。

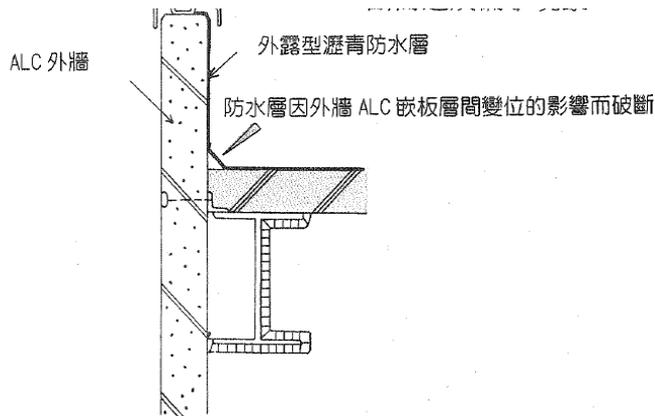
圖 4.81 女兒牆與屋頂板接合處產生漏水 資料來源:2

屋頂 RC 板與 ALC 外牆交接處產生漏水現象。

- 1、採用 ALC 嵌板外牆構法之屋頂防水層，無法配合 ALC 外牆層間變位的行為伸縮，導致在返水處的陰角產生破斷而造成漏水的現象。圖 4.81

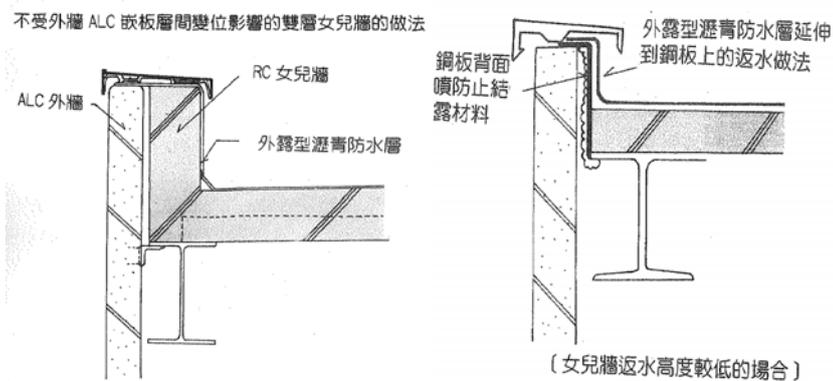
圖 4.82 女兒牆與屋頂板接合處產生漏水防水 資料來源:2

1、屋頂的返水垂直部位應另行施做成與屋頂板構成一體的構造型態，如此返水處就不會與外牆系統同時產生層間變位的行為。

2、返水垂直部位與屋頂板構成一體的構造型態可如下兩圖之作法。一為雙重女兒牆的做法，於屋頂板另作一女兒牆使其與屋頂板構成一體。另一為在屋頂板的返水位置加作一剛性較強的鋼板，使之與屋頂板連成一體。此兩種做法均可達到防水層不受外牆 ALC 嵌板層間變位的影響。圖 4.82

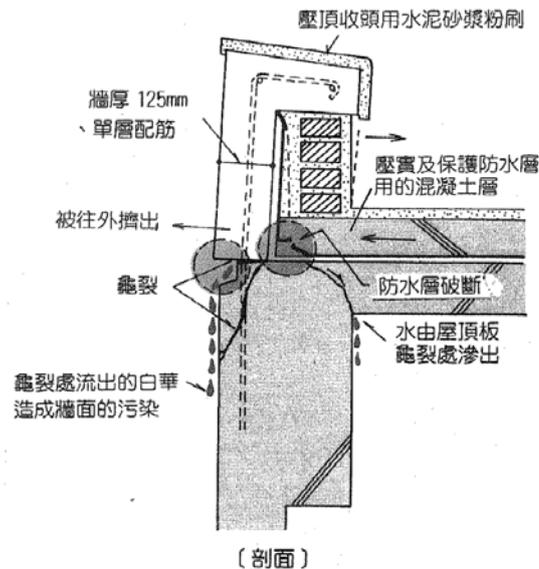
圖 4.83 參考文獻:2

1、女兒牆厚度為 125mm 採單層配筋，且由於女兒牆的根部恰為混凝土澆灌時的續接（施工縫）位置。因此當女兒牆受到鋪設於防水層上部的混凝土熱脹冷縮的影響時即被往外擠出，同時防水層並因此而斷裂。

2、當女兒牆的混凝土澆灌完成時，又沒有在其根部的續接（施工縫）位置施打填縫材，致使得雨水直接由該處滲入而產生漏水及白華的現象。圖 4.83

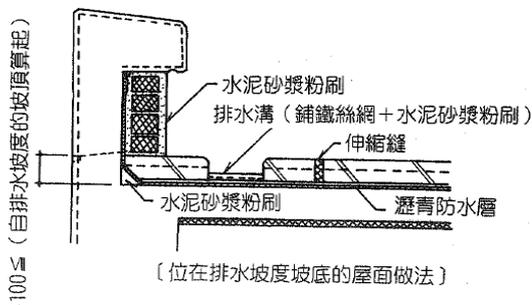
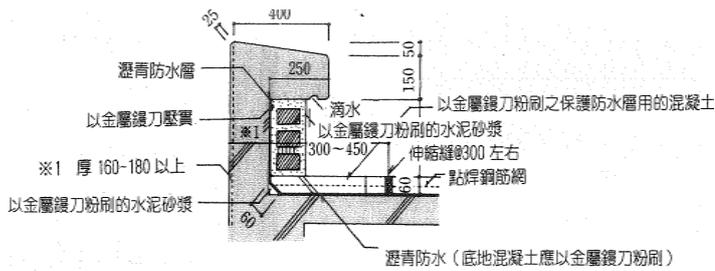
3、女兒牆厚度宜採 160~180mm，配筋宜採雙層配筋（鋼筋量約增加 30%）。

4、RC 女兒牆最好要與屋頂板同時澆灌完成。圖 4.84

圖 4.84 女兒牆根部產生的漏水防水 資料來源:1

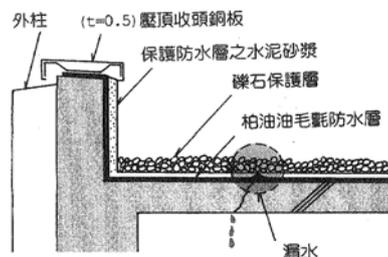
- 1、油毛氈上的礫石層有局部產生移動而露出防水層。
- 2、雨水流入防水層內，同時露出的防水層直接受到輻射熱的影響，因而局部產生鼓起的現象，加上柏油油毛氈已經脆化，致防水層因而產生破斷。圖 4.85

圖 4.85 屋頂柏油油毛氈防水層產生破斷漏水 資料來源:2

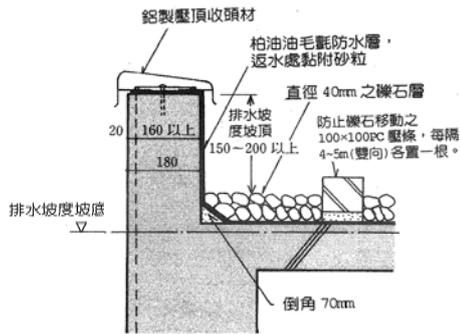
- 1、上面鋪有礫石層的屋頂防水做法，其礫石層易因風雨的影響而產生移動。因此宜以 100mm x 100mm 的 P C 壓條將之隔成 4000~5000mm 的方格區。同時在落水口周圍應設有防止砂粒流入的措施。
- 2、也可在防水層之上的礫石層澆置水泥漿，以避免礫石的移動。圖 4.86

圖 4.86 屋頂柏油油毛氈防水層產生破斷漏水防水 資料來源:7

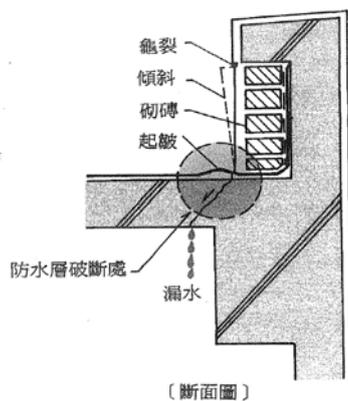
1、本案的屋頂防水層採用外露型的防水層，該防水層在女兒牆的返水處以磚塊(壓頂磚)封住後，於壓頂磚的外側施以水泥砂漿粉刷。圖 4.87

圖 4.87 防水層的垂直返水收頭處之保護層移動漏水 資料來源:4

1、女兒牆返水處的壓頂磚受溫度變化的影響而往外傾斜，使得防水層與該壓頂磚底部接觸處因而受壓病因此而產生破斷的情形

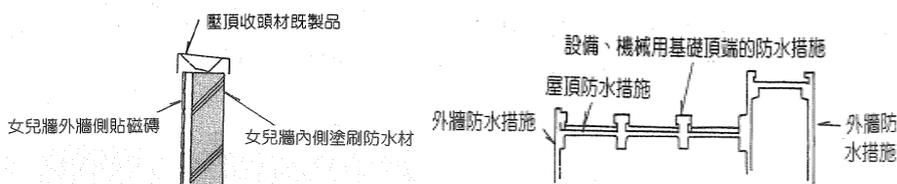
4、設置於屋頂機械設備用之基礎頂端也要塗佈防水材料，並應使屋頂的防水層在該處具連續性，或使塗佈於基礎頂端的防水材料與屋頂的防水層重疊以保證防水功能的完整。圖 4.92

圖 4.92 屋頂機械設備用之基礎頂端防水 資料來源:3

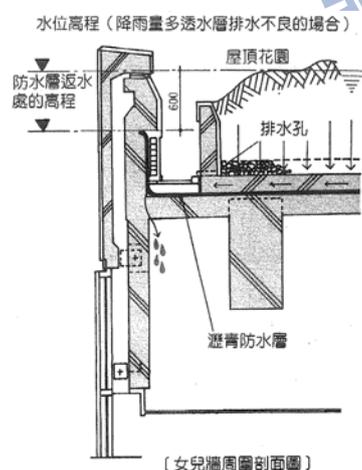
- 1、屋頂花園回填土內部的排水措施長年使用後已成阻塞的現象而不具排水的功能。所以花園的土方含水量常呈飽和的狀態，水位因此也就常時程高水位狀態。
- 2、屋頂花園回填土內的水分由花園回填土下方保護防水層用的混凝土層內部滲入，並呈受壓水的狀態沿保護防水層用的混凝土層與防水層之間，順著洩水坡度流向洩水坡度的坡度處。
- 3、此等水分由保護防水層用的混凝土層之勾縫處流出的並不多，大都流至女兒牆的返水處。當這些流至女兒牆返水處的水，其水位高出防水層在女兒牆處的返水高程時，即受壓往室內滲入而造成室內的漏水。圖 4.93

圖 4.93 屋頂花園的漏水 資料來源:3

- 1、女兒牆的收頭如右圖所示，為一種標準的收頭做法。
- 2、屋頂花園回填土高度較女兒牆處的返水頂端高度約高 600mm。
- 3、將屋頂花園邊以磚塊砌成，外側並加以水泥砂漿粉刷的返水兼擋土用矮牆拆除後，即有大量的雨水排出。
- 4、於此矮牆的返水處加設排水孔後，漏水即不再發生。

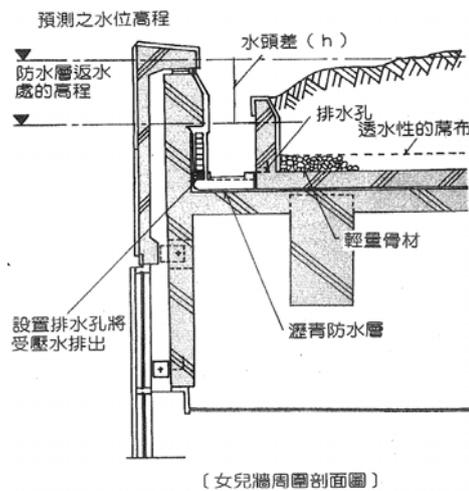
- 1、屋頂花園的土方與其底下的透水層之間應在鋪設一透水性的蓆布，以防止該透水層被阻塞而失去排水的效果。(進而因水位的升高而形成受壓水層)
- 2、女兒牆的返水處應設置排水管以利有受壓水層形成時可將受壓水排出。
- 3、屋頂花園的落水管應有不會受到落葉覆蓋的設計。
- 4、參考：有集中豪雨發生時，雨量若超過土壤的含水量時，表面水即會向側溝積

存。側溝斷面積過小或落水管被落葉覆蓋時，水位即會上升。當水位高出防水層返水處的高程時，水分即往室內滲入。圖 4.94

圖 4.94 屋頂花園的漏水處理 資料來源:2

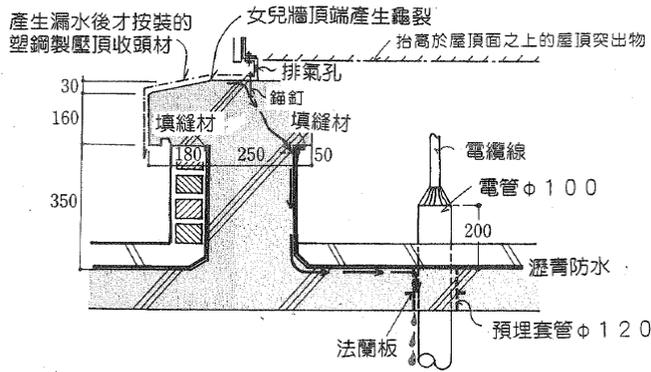
- 1、雨水應是自屋突基座處的裂縫流到瀝青防水層的背面，並沿著屋頂板流到預埋的套管與電管之間的縫隙，而向下面的室內空間滲入。
- 2、預埋套管所附設的法蘭板尺寸過小，且預埋套管與電管間的填縫材充填的並不理想是造成防水缺陷的原因。
- 3、屋突基座無防水措施，發生龜裂後又無採取防止雨水滲入的措施。圖 4.95

圖 4.95 屋頂加蓋建築物的基座周圍產生的漏水 資料來源:2

- 1、調查該層的天花板內不時發現漏水部位位於貫通屋頂板的預埋套管周圍。
- 2、以前同一地方曾數度產生漏水的情形，均在屋突基座周圍以及套管周圍以填縫材填塞之，但始終無法完全根治之。
- 3、根據調查的結果屋突基座為混凝土製，可能是因為混凝土的乾燥收縮的關係，在基座處有很明顯的龜裂產生。

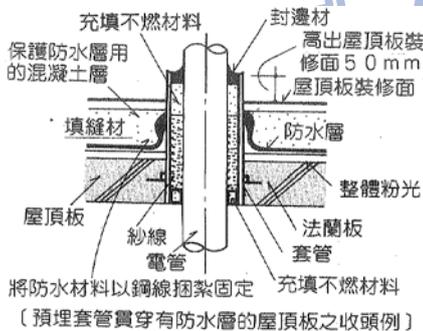
2、除了本案的屋頂基座應以壓頂收頭材蓋妥以外，一般的女兒牆也應採用金屬製壓頂收頭材或塗刷防水材等措施以防止因龜裂而產生的漏水。

3、屋頂突出物抬高於屋頂面之上時，其底下的屋頂面應設有排水坡度或排水溝等措施。圖 4.96

圖 4.96 屋頂突出物防水 資料來源:2

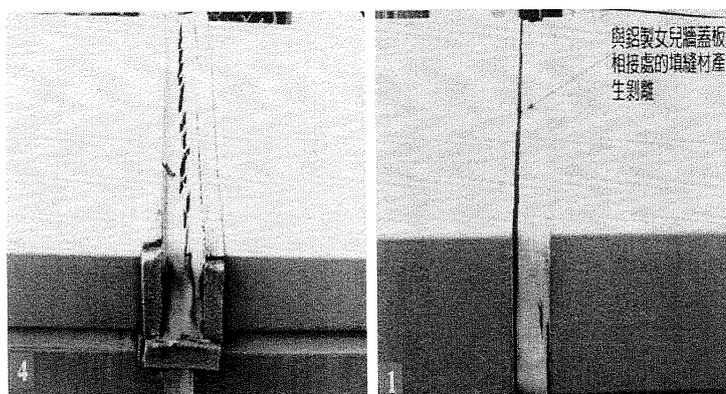
- 1、填縫材施工時接縫處未確實清理乾淨。
- 2、接縫寬度未經確實計算致強度不足而破損。
- 3、填縫材之寬深比應依照材料技術之建議。圖 4.97

圖 4.97 女兒牆笠木包板接縫漏水 資料來源:8

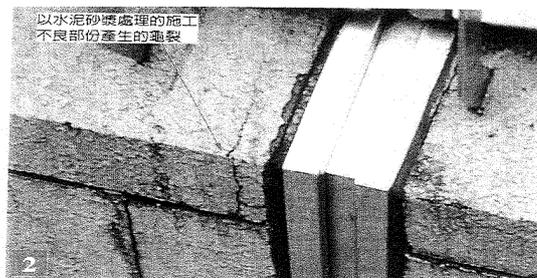
- 1、伸縮縫處結構體預留空間不正確。
- 2、空間不足之修補材料不適當。圖 4.98

伸縮縫的蓋板周圍產生龜裂，其原因係在施工不良所產生的開口部份採取如圖 1 所述的水泥砂漿處理

圖 4.98 伸縮縫蓋板接縫漏水 資料來源:10

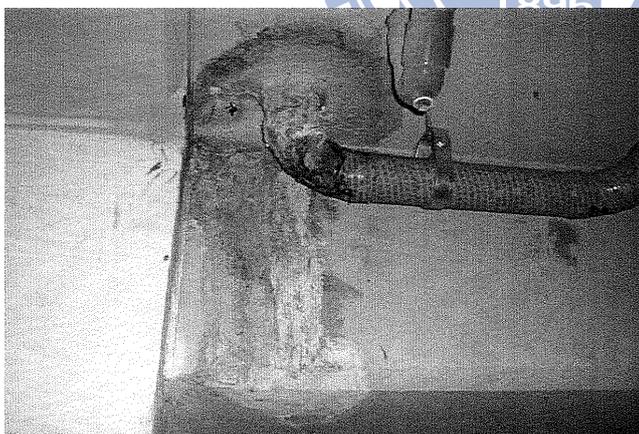
- 1、排水管位置預留不正確且修打回補不確實。
- 2、防水材於排水管週邊施作不良。
- 3、排水管週邊結構補牆不足產生裂縫。圖 4.99

圖 4.99 落水頭或排水管週邊漏水 資料來源:2

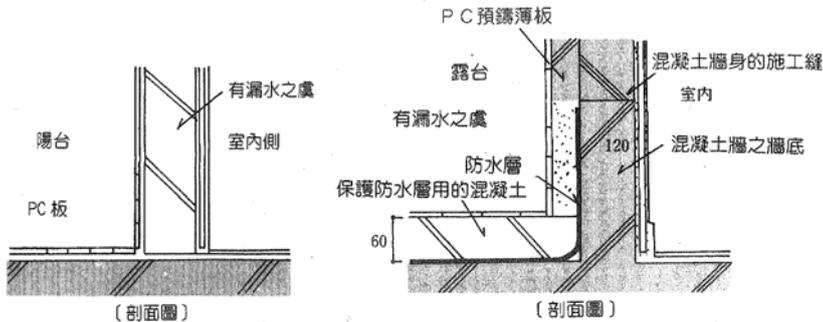
A、陽台地板與室內地板同高，外牆採用 PC 預鑄板直接立於地板上後，對於陽台地板與 PC 牆板的相接處並沒有特別的防水處理措施。

B、露台防水層在外牆周圍處的返水高度與採用 PC 預鑄薄板為膜板的外牆施工縫的位置同高，且在防水層的返水頂端及施工縫處均無施打填縫材。圖 4.100

圖 4.100 陽台、露台地板處產生漏水 資料來源：2

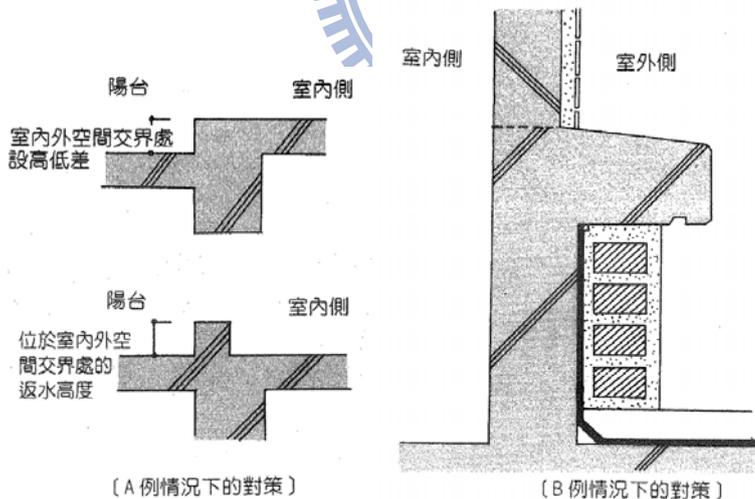
上述 A 力的情況下，陽台、露台、室外走廊等的樓地板高程應較室內樓地板高程為高。若無法做成高低差時，最起碼 PC 板應立在與樓地板一體澆灌成形的適當高度之混凝土基牆上，並施以止水的措施。

至於 B 例的場合應檢討其止水收頭大樣的作法。圖 4.101

圖 4.101 陽台、露台地板處產生漏水防水 資料來源：3

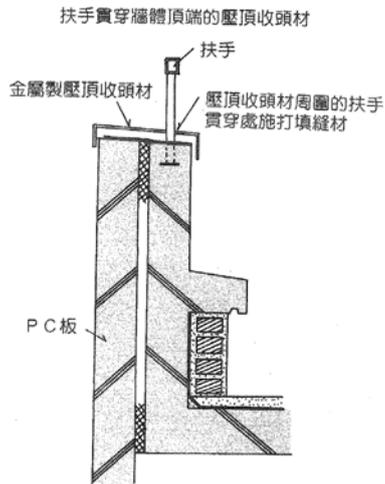
1、外牆採用 PC 板，女兒牆（監作為返水之用）及欄杆牆體採用現場澆灌混凝土的施工方式之建築物，在 PC 板與女兒牆及 PC 板與欄杆牆體重疊處的頂端設有壓頂收頭材。此壓頂收頭材被金屬製扶手所貫穿，扶手與壓頂收頭材之間僅以填縫材作為止水措施，填縫材一旦破斷即產生漏水現象。圖 4.102

圖 4.102 扶手、欄杆底部造成漏水 資料來源：2

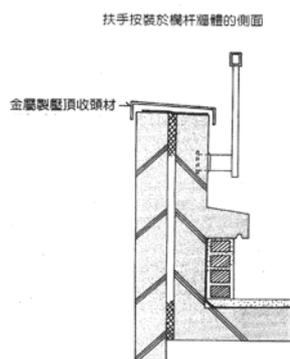
1、金屬製扶手應按裝在女兒牆或欄杆牆體的腰部，不可按裝在其頂端面。但是若不得以僅能按裝在頂端面時，應採用附有欄杆的壓頂收頭材之成品才能有良好的止水效果。圖 4.103

圖 4.103 扶手、欄杆底部造成漏水處理 資料來源：3

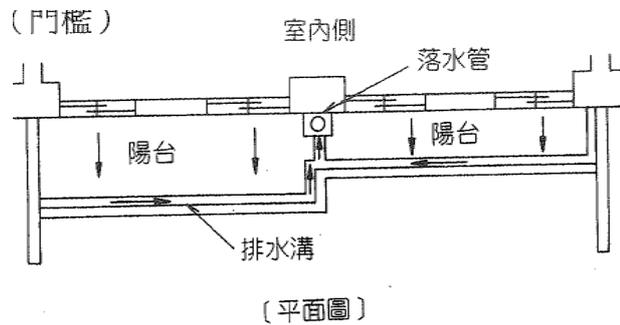
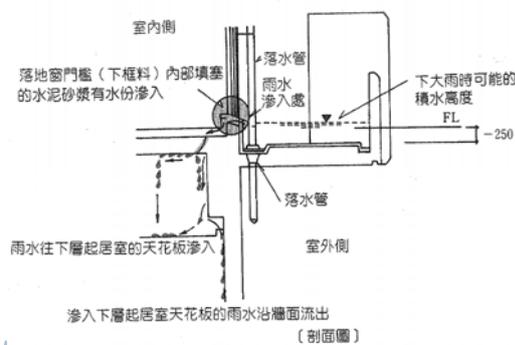
1、陽台的落水管只設一處，一旦植栽盆內植物的落葉堵塞的話，下雨時雨水即無法順利排出。此時雨水即會因毛細管的作用由落地窗的下框（門檻）滲入室內。圖 4.104

圖 4.104 陽台落地門門檻（下框料）處漏水 資料來源:6

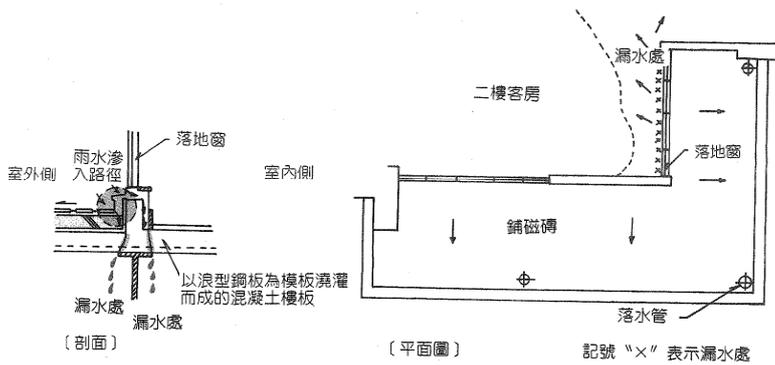
- 1、室內外樓板面無高低差，陽台板經過粉刷裝修後完成面的高度反而較室內地板的高程為高，導致落地窗門檻的高度在陽台側比室內側為低，颱風來襲時雨水因而滲入室內。圖 4.105

圖 4.105 陽台落地門門檻（下框料）周圍漏水 資料來源:6

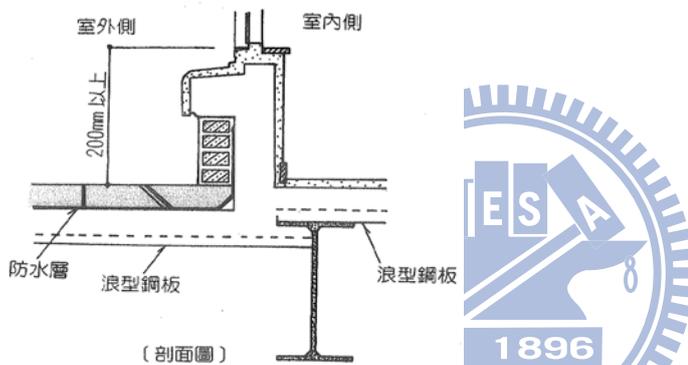
- 1、室內外樓板面原則上都應設計成內高外低的高低差。
- 2、門檻至少應高出外部陽台地坪面 200mm 以上，以利返水的施作。
- 3、應採用瀝青等的防水材質施作防水層。圖 4.106

圖 4.106 室內外樓板面防水 資料來源:6

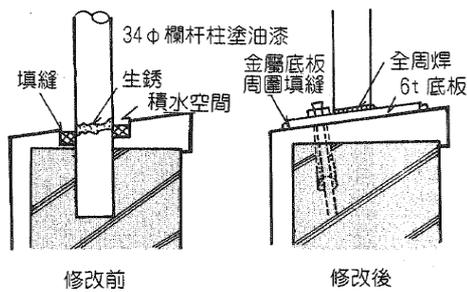
- 1、金屬製欄杆（扶手）柱採用 $\phi 34$ 的鋼管並塗油漆的一般性做法。
- 2、金屬製欄杆（扶手）柱植入混凝土底座，混凝土底座的頂面採水泥砂漿粉刷。
- 3、金屬製欄杆（扶手）柱植入處周圍施打填縫材，填縫材的完成面較水泥砂漿粉刷面為低，因此水分常積存於其間。圖 4.107

圖 4.107 金屬製扶手根部的生銹腐蝕 資料來源: 2

- 1、欄杆柱若採用與本案一樣植入混凝土基座的作法時，應注意在粉刷基座頂面的水泥砂漿時不可破壞到欄杆柱表面的防銹塗裝。
- 2、欄杆若在室外時最好使用具耐候性的不銹鋼、鋁或鍍鋅鋼管等材質。
- 3、欄杆柱柱腳施打填縫材時，應注意收頭不可有凹陷的現象以免造成水分的滯留。
- 4、欄杆基座頂面塗刷防水材時厚度至少應在 10mm 以上。

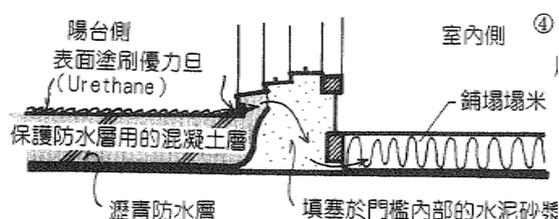
- 1、和式榻榻米有腐爛的現象主要原因是因陽台漏水所致。
- 2、本案室內外地坪同高，沒有採用高低差的設計作為止水的措施，加上室外側陽台防水層的返水處末端沒有與門檻的排水板相連達到水路完全封閉的效果，而因此造成水由返水處末端與門檻之間的空隙滲入室內的機會。
- 3、門檻下端填縫材的施作不確實是水分滲入室內的主因。
- 4、門檻內部填塞的水泥砂漿不密實而造成水分滲入室內的水路。圖 4.109

圖 4.109 陽台造成的室內地板的漏水 資料來源:2

- 1、將和式榻榻米拿起來後發現當落地門外側積水時，室內樓板面與門檻相接處會產生漏水的現象。
- 2、陽台不含裝修面的樓板高程與室內側樓板高程同高。
- 3、陽台的瀝青防水層之上鋪有輕質混凝土做為防水層保護層之用，其上再粉刷優力旦塗料。
- 4、陽台裝修面與門檻排水板底端之間有施打填縫材，以防止水份滲入門檻內。

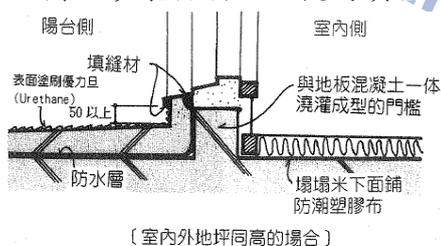
- 1、於陽台上塗刷一層優力旦的防水膜。
- 2、於室外側門檻下端注入環氧樹脂並重新施打填縫材，室內側門檻與樓板交界處以樹脂砂漿粉刷之以提高填塞於門檻內的水泥砂漿之止水性。圖 4.110

〔室內外地坪同高的場合〕

圖 4.110 陽台造成的室內地板的漏水處理 資料來源:2

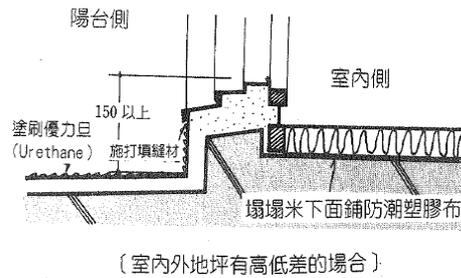
- 1、陽台側有做防水層の場合，防水層的返水末端高程應盡可能高於陽台洩水坡度頂端的高程。
- 2、陽台側沒有做防水層の場合，陽台側陽台版的高程應低於室內側樓地板的高程。圖 4.111

圖 4.111 陽台造成的室內高低差漏水處理 資料來源:2

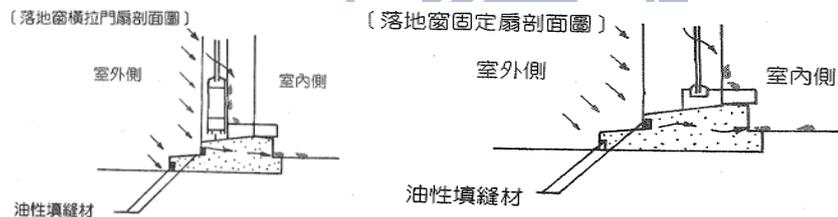
1、落地窗框的背襯材劣化,致窗框間有縫隙產生,下雨時雨水滲入鋁框料內而流到室內。

2、毛海妮(譯註: Mohar 德語,布料的一種,作為門窗框的止水片之用)受紫外線及臭氧的影響而硬化甚至局部損壞,雨水即由受損或硬化處滲入。

3、窗框周圍的填縫採用油性的填縫材,由是排水板周圍所施打的油性填縫材已有劣化、損傷的現象,雨水即自該處滲入。圖 4.112

圖 4.112 陽台出入口周圍漏水 資料來源:2

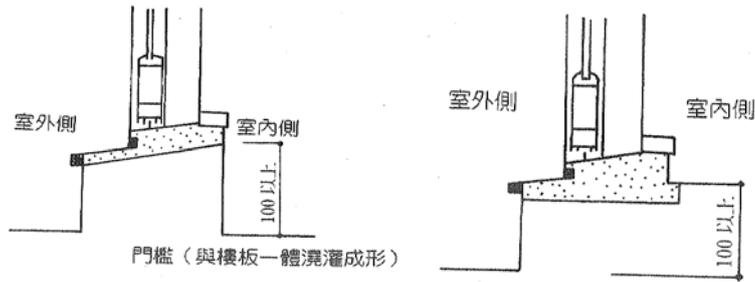
3、門窗框使用油性填縫材時,使用時間一久會產生劣化的現象。因此應定期檢查並適時予以更換之,可行的話以使用聚硫膠系列的填縫材為宜。

4、室內外樓板高低差應保持在 100mm 以上,若沒有採用高低差的設計時,應在室內外空間的交界處設置混凝土製的門檻(與樓板一體澆灌成形)。

5、門窗框周圍空隙填塞水泥砂漿的作業應具有良好的防水效果。圖 4.113

圖 4.113 陽台出入口周圍漏水防水 資料來源:8

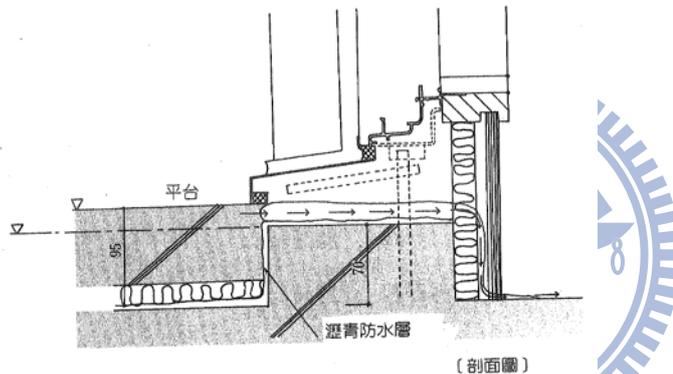
面對平台的鋁落地窗門檻處產生漏水現象,雨水由該處滲入室內空間。圖 4.114

圖 4.114 平台出入口門檻漏水 資料來源:2

- 1、室內樓地板與平台地板同一高程(沒有採用高低差設計)。
- 2、平台的隔熱防水層之上鋪有保護防水層之用的混凝土層,混凝土頂面高程僅較防水層的返水末端高程高出若干公分而已。
- 3、防水層的返水末端與門檻之間未以防水措施完全封閉,雨水很容易由其間滲入室內。
- 4、落在平台的雨水滲入保護防水層之用的混凝土層內,沿防水層上面流到上述返水末端與門檻之間未以防水措施完全封閉之處而滲入室內,同時門檻下面填縫材劣化也成為雨水滲入室內的水路之一。

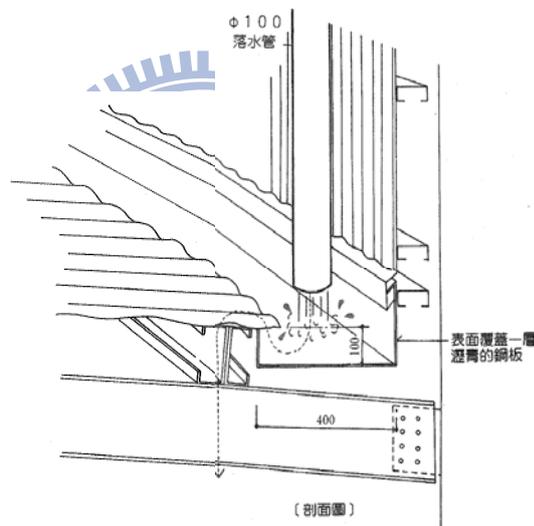
2、設計時所設定的雨水排水能力為 100mm/h。

3、高層棟的落水管共有 8 之均排到低層棟的天溝上，落水管所排出的水量若因故滯留在低層棟的天溝時，即會產生溢流的情形。圖 4.115

圖 4.115 天溝、落水—落水管產生的漏水 資料來源：2

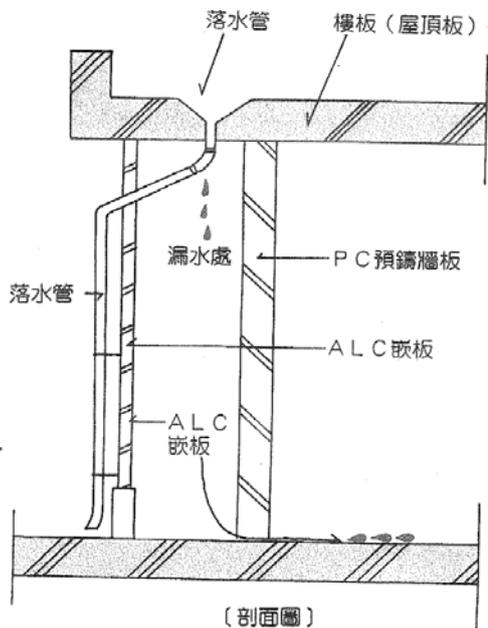
1、落水管沒有落水頭（落水銅罩）。

- 2、有鳥在落水管內築巢。
- 3、鳥巢掉落後造成落水管的阻塞。
- 4、落水管彎頭的接頭施工不良。圖 4.116

圖 4.116 天溝、落水—屋頂落水管產生的漏水 資料來源：3

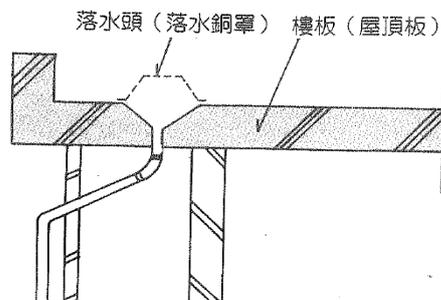
- 1、落水頭（落水銅罩）應使用不易脫落的產品。
- 2、落水管應避免採用暗管的設計。
- 3、落水管彎頭處的接頭應採用螺牙接合式的鋼管，以避免街頭脫落或鬆動。
- 4、落水管完工時應進行滿水加壓試驗。圖 4.117

圖 4.117 天溝、落水—屋頂落水管產生的漏水處理 資料來源：5

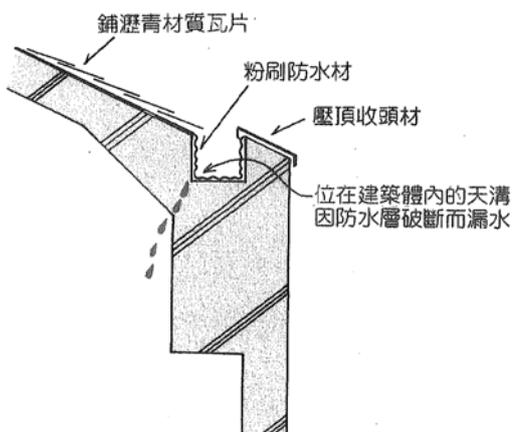
A、天溝為建築物 RC 斜屋頂的一部分，與斜屋頂一體澆灌成形，因此天溝一有缺陷產生時雨水即會直接滲入建築物的內部。

B、屋頂板在天溝處所形成的溝體容易因受到外力而產生龜裂，塗佈於其上的防水材會因溝體龜裂而產生破裂的現象。圖 4.118

圖 4.118 RC 屋頂天溝產生的漏水 資料來源:2

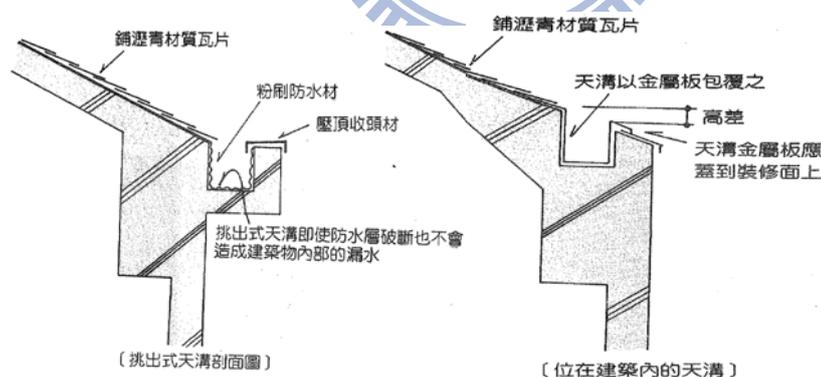
- 1、以 RC 製成的天溝應做成一旦防水層破裂或天溝龜裂時不會造成建築物漏水的形狀，可能的話應做成挑出建築體的形式。
- 2、若 RC 做成的天溝非如 A 所述的形狀而是包含在建築體內的形狀時，為避免將來天溝龜裂造成建築物的漏水起見，應在天溝內以金屬板包覆之，以期達到溝體整體性的防水效果。
- 3、包覆天溝的金屬板應延伸到天溝的側牆頂面並將之包覆起來，天溝靠外側的側牆若能設計成較內側的側牆為低的話，則一旦天溝積水（或宣洩不及）時，溝內的水將會由較低的天溝外側側牆溢出而不致造成漏水的情況。圖 4.119

圖 4.119 RC 屋頂天溝產生的漏水處理 資料來源:3

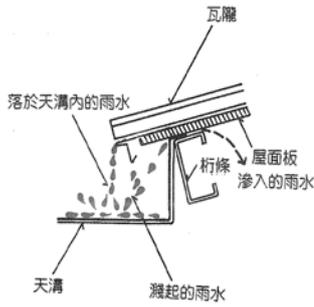
- 1、由天溝濺起的水滲入天溝側壁與屋頂相接處而流入室內。圖 4.120

圖 4.120 天溝、落水—落水管漏水 資料來源: 3

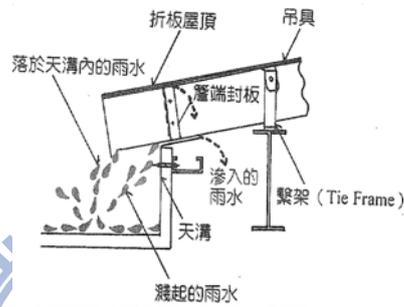
水由折板屋頂簷端天溝的溝壁滲入室內。

1、由於屋簷簷端封板周圍沒有施打填縫材，因此一旦流入天溝內的與水濺起後即滲入室內空間。圖 4.121

圖 4.121 天溝、落水—落水管漏水處理 資料來源: 3

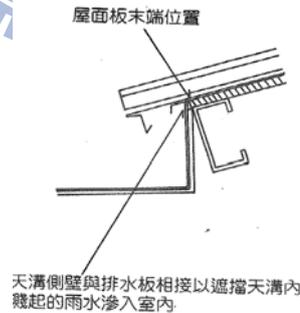
1、屋面板不可凸出天溝的範圍內，天溝側壁應與排水板相連以防濺起的水滲入室內。圖 4.122

圖 4.122 屋面板與天溝側壁 資料來源: 3

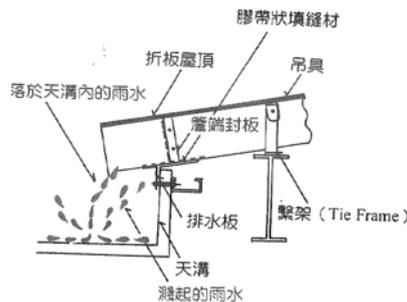
1、屋簷簷端封板周圍及其與排水板之間塞入帶狀的填縫材。

2、在天溝側壁加設防水板。圖 4.123

圖 4.123 屋面板與天溝側壁處理 資料來源: 3

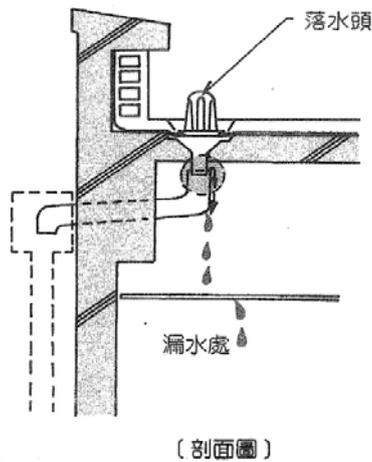
圖 4.125 落水頭與落水管接頭處的漏水 資料來源:3

落水頭與落水管彎頭相接處產生漏水現象,水分滲樓到屋頂層的天花板面上。

一遇到驟雨宣洩不及時會在套接觸產生逆流而溢出管外的現象。

2、施工中有垃圾遺留在落水管彎頭內。圖 4.125

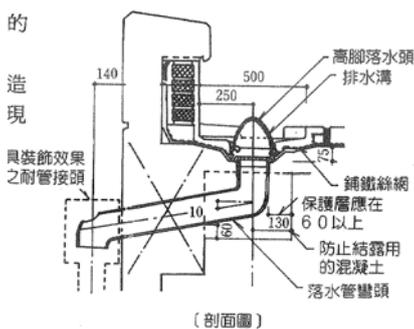
圖 4.126 落水頭與落水管接頭處的漏水處理 資料來源:3

- 1、落水管彎頭應使用鋼管。
- 2、落水管彎頭的斜率應為 1/10。
- 3、落水管彎頭應採取以螺紋旋緊的方式相接，原則上並應以混凝土包覆之。若不
以混凝土包覆時，亦應以可以防止結露的材料包覆之。
- 4、落水管在未裝上落水頭之前應以網狀蓋子蓋妥以防垃圾落到落水管內。
- 5、施工中若有下雨時，應確認落水管的排水狀態是否良好。
- 6、落水管的位置靠近女兒牆時，容易造成落水管周圍的防水收頭不佳的現象。
- 7、也有先將落水管彎頭與落水管接好後以混凝土製程預鑄的成品。圖 4.126

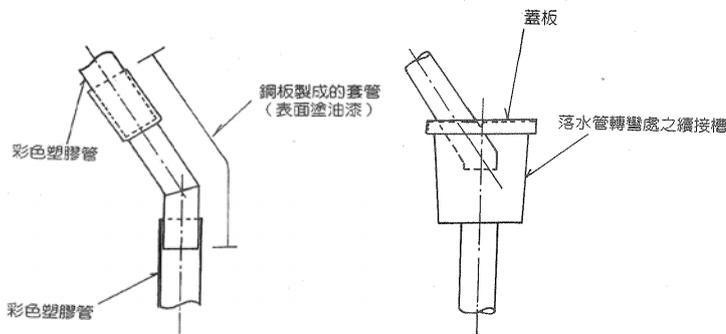
圖 4.127 落水管的方向轉折處設置續接槽 資料來源:2

1、在落水管的方向轉折處應設置續接槽。上述（處置）說明內所敘述的應急方法中所架設的銅板致套管應以支座固定之。若套管採用塑膠管時，由於融接處易受到溫度的影響而產生伸縮的現象，並且可能因而導致融接處產生破斷；因此若欲採用塑膠管取代銅板做成的套管時，應對其設置的條件加以充分的考慮。圖 4.127

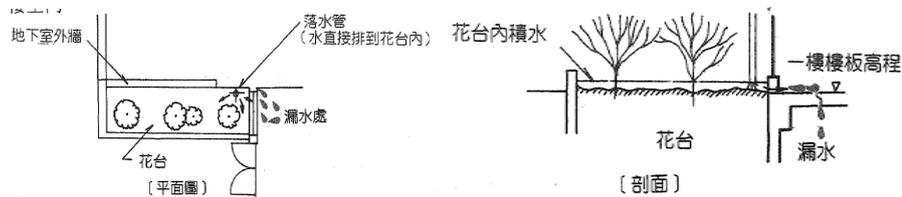
圖 4.128 室外花台所造成的漏水現象 資料來源:3

水由緊鄰建築物而設的花台滲入一樓室內並造成地下室的漏水。

1、花台的填土高度與一樓地板面同高，下雨時由屋頂排下的水流到花台內。積存於花台內的雨水由混凝土結構體的施工縫位置流出滲入一樓室內。圖 4.128

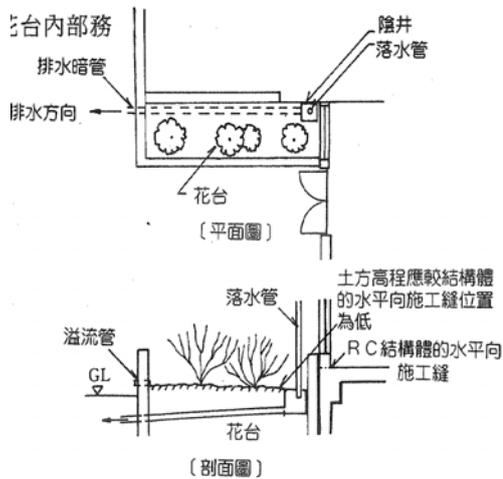
圖 4.129 室外花台所造成的漏水處理 資料來源:2

1、不可以建築物的外牆做為花台的側牆並直接將土回填於其中，應單獨設置花台的側牆並在花台內施以防水處理。

- 2、花台內的土方不可過高且花台內部務必設置排水孔與溢流孔。
- 3、落水管的雨水不可直接排到花台內。圖 4.129

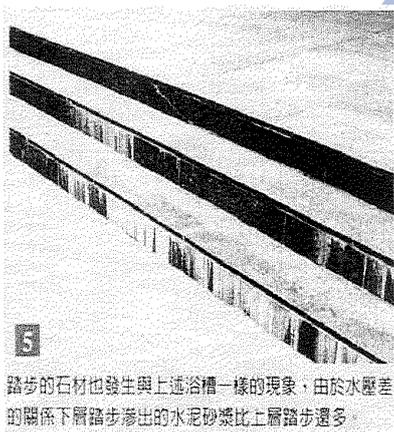
圖 4.130 戶外石材地坪漏水 資料來源:3

- 1、未考慮水泥砂漿水頭差效應。
- 2、未設置導水設施。
- 3、未考慮填縫材適用性。圖 4.130

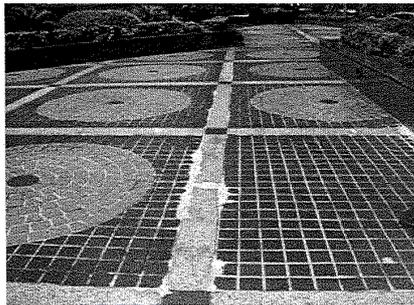
圖 4.131 戶外石材地坪白華 資料來源:10

- 1、未考慮水泥砂漿水頭差效應。
- 2、未設置導水設施。
- 3、未考慮填縫材適用性。圖 4.131

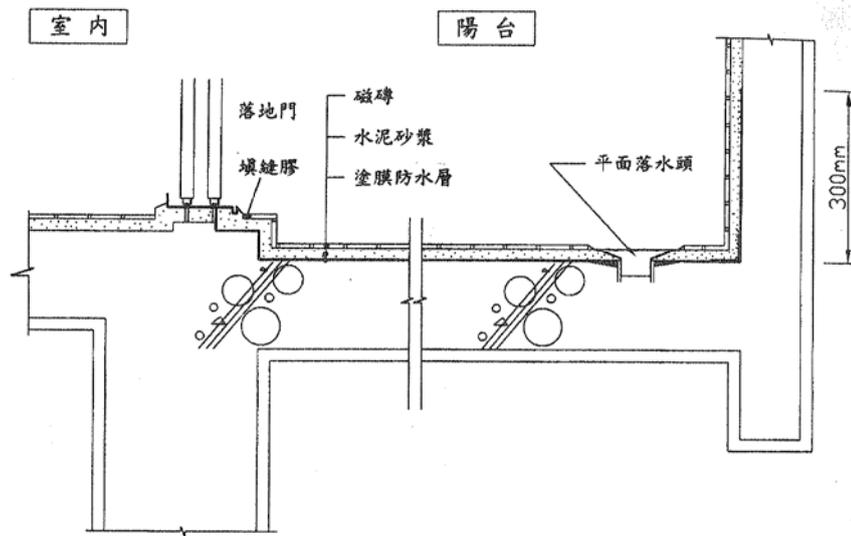
圖 4.132 陽台之設計 資料來源：5

2、我國陽台之設計常把它當作是外，故陽台樓板之防水設計常被忽略。因此時間一久，樓下陽台之天花板，常會造成水泥漆剝落、變黃、變黑或滴水等漏水現象。

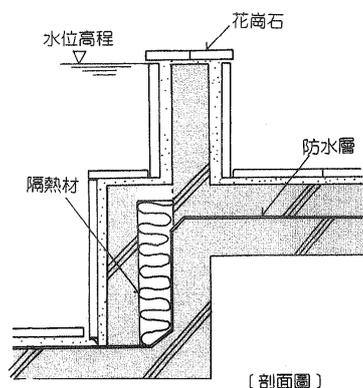
圖 4.133 浴槽內洗澡水的漏失 資料來源：4

1、浴槽側牆沒有採取防水措施（當初設計者曾建議浴槽側牆也要做防水處理，但由於業主認為側牆那麼厚已經具有防水功能，因此沒有接受建議）。

2、塞水路的填縫作業不良。圖 4.133

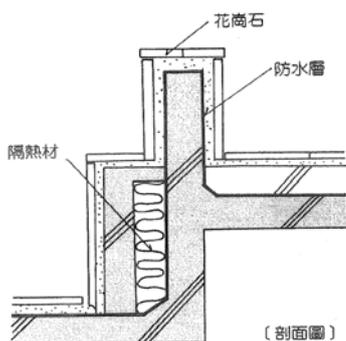
圖 4.134 浴槽內洗澡水的漏失處理 資料來源：4

c、採用水泥砂漿以外的填縫材時較為耗時且耗力（因為溝縫寬度小，施工困難）。

因此在施工困難的情況下不是耗時耗力就是無法達到正確扎實的塗佈底油的要求。圖 4.134

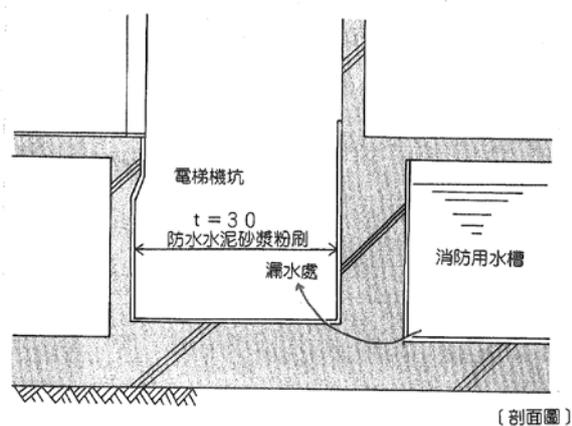
圖 4.135 電梯基坑的漏水 資料來源:3

- 1、電梯基坑因積水達 20cm 而漏電，導致啟動地震感應器而使電梯停止運轉。
- 2、消防用水槽有防水水泥砂漿粉刷。
- 3、消防用水槽的內牆有冷縫。
- 4、消防用水槽的內牆與樓板間沒設止水板。

- 1、消防用水槽內的水由水槽的施工縫與冷縫滲入電梯基坑內。圖 4.135

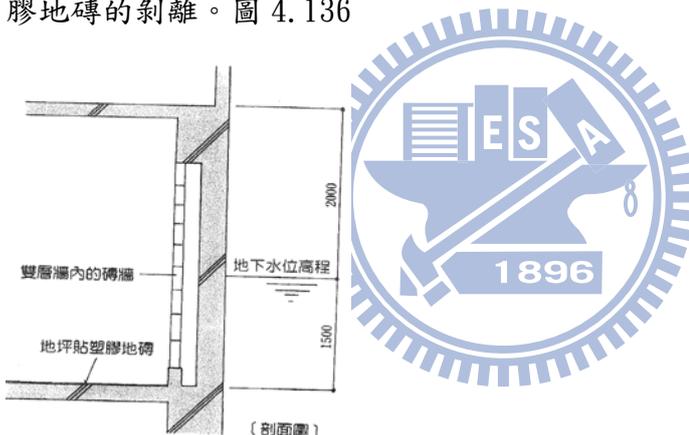
圖 4.136 複壁(雙層牆)的漏水 資料來源:6

地下式雙層牆內側之磚牆底部產生漏水現象,而使得樓板上所鋪貼的塑膠地磚產生剝離的現象。

4、設在雙層牆內側磚牆的檢查口與雙層牆內水溝的落水頭距離過遠,以至於排水溝阻塞且產生白華時均無法清除。

5、雨水及地下水由雙層牆與土壤接處的外側牆面之模板內撐材孔洞、混凝土乾燥收縮所產生的龜裂處以及地樑的施工縫位置滲入雙層牆內,並由雙層牆的內側磚牆底座基礎施工縫位置流到地下式的室內空間,並滲入地板面的塑膠地磚下而造成塑膠地磚的剝離。圖 4.136

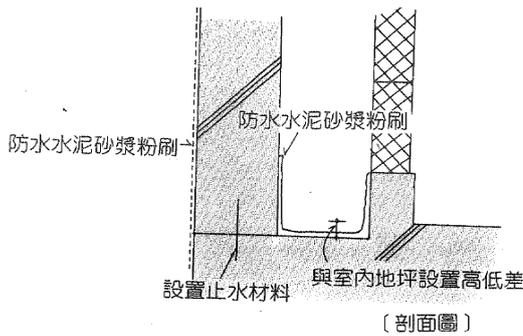
圖 4.137 複壁（雙層牆）的漏水防水 資料來源:2

• 雙層牆的檢查口與落水頭(一個跨距應設管徑 50φ 的落水頭兩處)的位置應一致。

• 雙層牆內的排水溝應施以防水水泥砂漿粉刷。圖 4.137

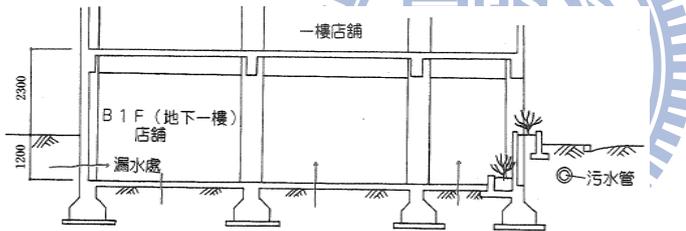
圖 4.138 地面下的室內空間產生的漏水 資料來源:6

位在地面以下的店舖因所處的深度不深（高程為 GL-1.2m）且地下水位也不高（GL-6m）因此沒有採取防水措施。在完工後不久到處有地下水滲出。

- 1、因為下與時間過久且雨量集中而使得地下水位瞬間提高。
- 2、因建築物周邊埋設的（自來水、汙水等）管線施工不良而產生漏水。
- 3、強風大雨時雨水被吹入室內以及豪雨時雨水流入室內。圖 4.138

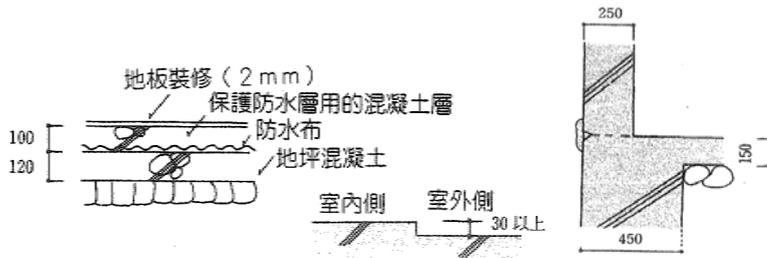
圖 4.139 地面下的室內空間產生的漏水防水 資料來源:1

- 混凝土的澆灌品質要良好，不可有冷縫及蜂窩的現象產生。
- 混凝土有續接的施工縫位置時，應在施工縫外側施以填縫防水措施。圖 4.139

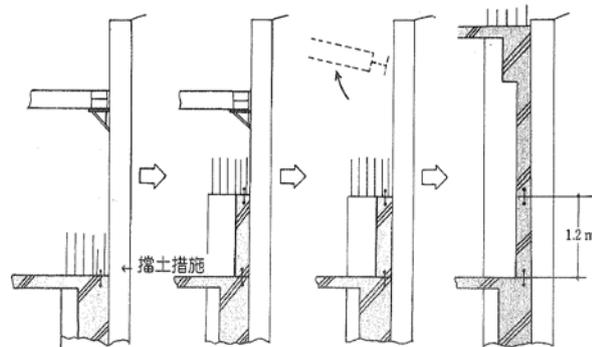
圖 4.140 地下室外牆因冷縫而產生的漏水 資料來源:5

1、地下室外牆產生漏水的地方集中在距樓板面高度約1.2~1.5m左右的位置處,此等位置在建築物移交之後即產生漏水現象。

1、地下室外牆由於在施工時架設圍柵、支撐的關係常在距樓板面高度約1.2~1.5m左右的地方分為上下兩部分分兩次澆灌牆體混凝土,第一次澆灌混凝土是在拆除當層的圍柵、支撐前,待第一次地下室外牆牆體混凝土澆灌完成後再進行拆除當層的圍柵與支撐的拆除;其後在進行第二次地下室外牆牆體混凝土的澆灌。本案由漏水的位置來看應該是牆體分兩次澆灌實施工縫的止水措施處理不當所致。

2、此種地下室外牆的止水性有其限制性,當地下水水位及透水層均高過其施工縫的位置時止水性就差。另外在地下室深度較深的場合也易因施工精度較差而降低其止水性。本案即為典型的案例。圖 4.140

- 1、地下室外牆盡可能一體澆灌成形是最理想的做法，如果在施工實務上牆身無法避免的必需要分成兩次澆灌時，應對其澆灌的工法、止水措施、一旦產生漏水時的處理方法等加以充分檢討後方得施工。若忽略此等的檢討作業，將來勢必會為了止水的需要而多費周章造成更大的困擾。
- 2、沿地下室的外牆最好能設置雙層牆。

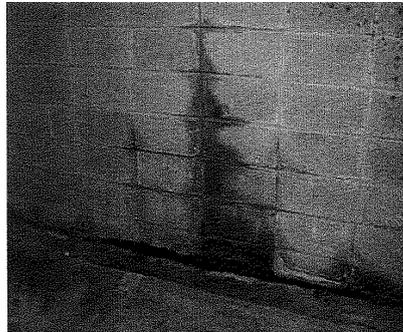
圖 4.141 複壁牆漏水 資料來源:4

- 1、連續壁施工品質不良未止水或疏導處理良好。
- 2、複壁內上層水管連通未接至底部使滴水濺濕複壁。
- 3、複壁內水溝未做防水處理。圖 4.141

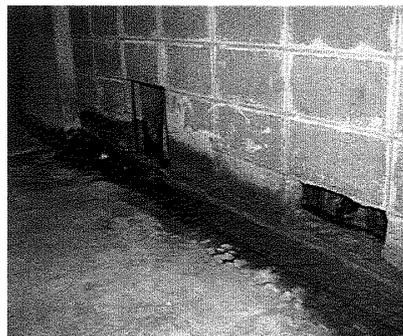
圖 4.142 複壁牆及水溝漏水 資料來源:4

- 1、連續壁施工品質不良未止水或疏導處理良好。
- 2、複壁內水溝未做防水處理。
- 3、水溝內排水孔未定期清理疏通。圖 4.142

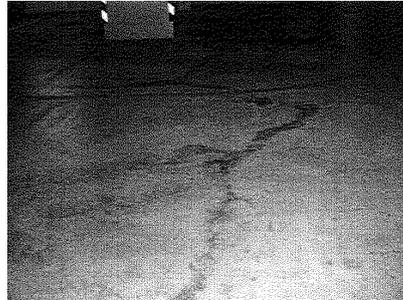
圖 4.143 筏基水箱頂版漏水 資料來源:4

- 1、筏基回填區回填過高未預留透氣空間。
- 2、筏基回填區內上部未施作連通管疏導基礎滲水。
- 3、若地下水（壓）量過大基礎應設置排水疏導措施。圖 4.143

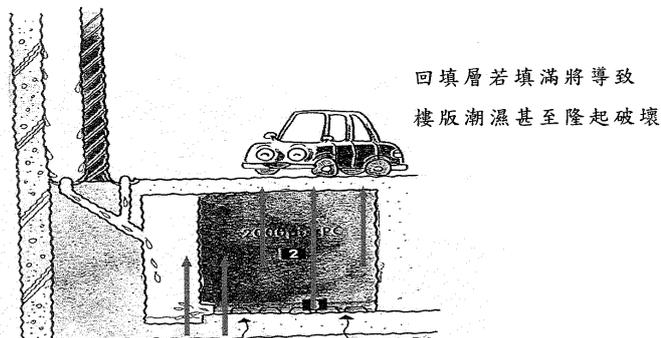
圖 4.144 筏基水箱漏水 資料來源:10

- 1、筏基回填區回填過高未預留透氣空間。
- 2、筏基回填區內上部未施作連通管疏導基礎滲水。
- 3、若地下水（壓）量過大基礎應設置排水疏導措施。圖 4.144

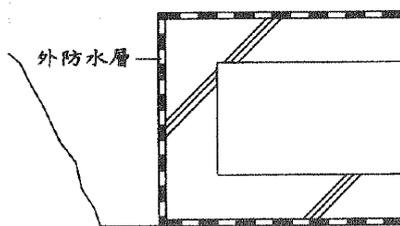
圖 4.145 側壁有多餘施工空間之施工法及使用材料—1 資料來源:8

明挖覆蓋—防水層全裹包工法。圖 4.145

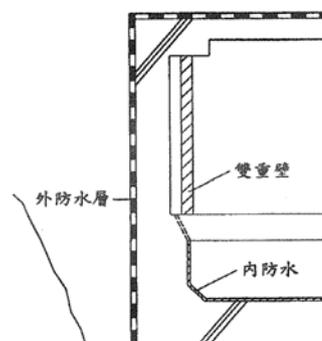
圖 4.146 側壁有多餘施工空間之施工法及使用材料—2 資料來源:6

(3) 一般在蓄水槽內需施作內防水。

●藥方:明挖覆蓋—防水層非全裹包工法。圖 4.146

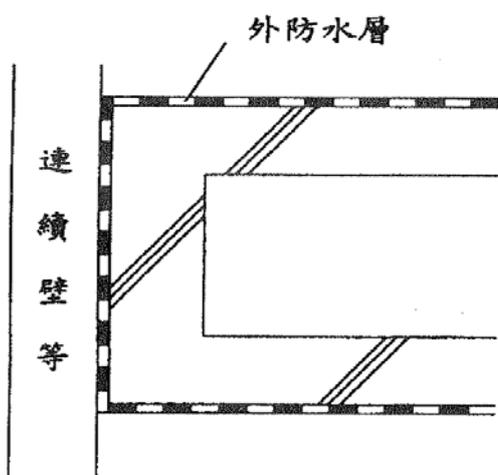
圖 4.147 側壁有無多餘施工空間之施工法及使用材料－1 資料來源:1

(2) 壁面若使用皂土系列之防水層時，可省略底板，但須考慮壁面出水問題。

(3) 防水層先行鋪設，故須注意結構體綁鋼筋及混凝土打設時，防水層可能受到之破壞。圖 4.147

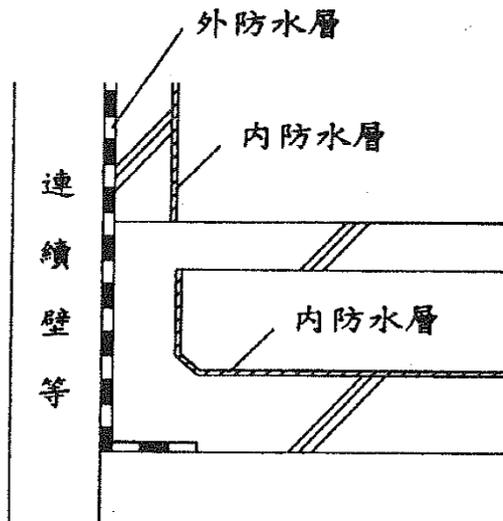
圖 4.148 側壁有無多餘施工空間之施工法及使用材料—2 資料來源:1

(2) 一般壁面及筏基之集水槽內均須做內防水。

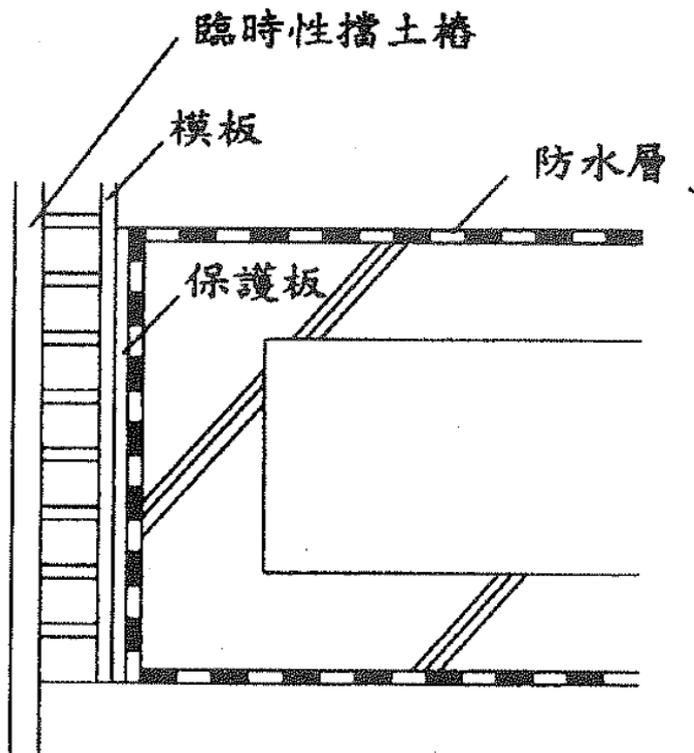
圖 4.149 側壁有無多餘施工空間之施工法及使用材料—3 資料來源:1

(1) 臨時性擋土牆, 因於完工時須抽樁, 故樁與模板之間, 須取出距離, 且須於防水層與模板之間鋪設保護板。

(2) 防水層先行鋪設, 故須注意結構體網綁鋼筋及打設混凝土時, 防水層可能受到的破壞。圖 4.149

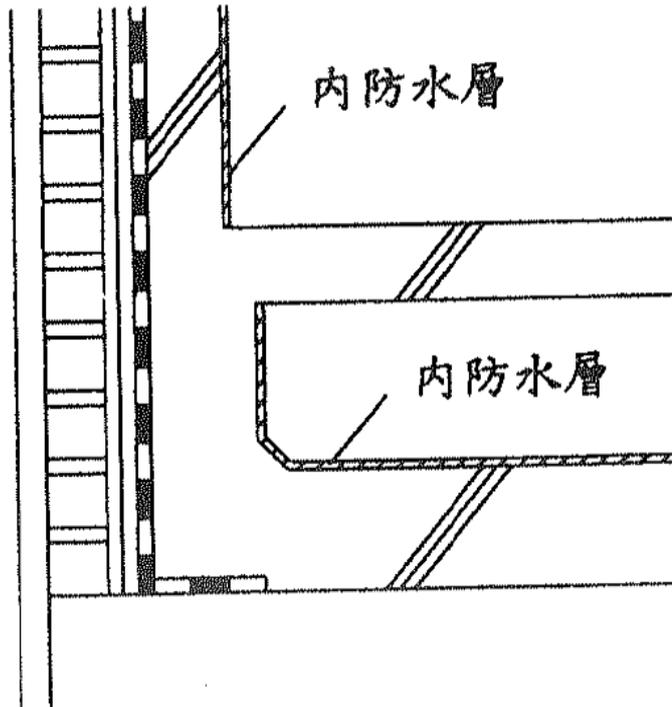
圖 4.150 側壁有無多餘施工空間之施工法及使用材料— 4 資料來源:6

(2) 壁面及筏基之集水槽內均需以內防水方式處理之。圖 4.150

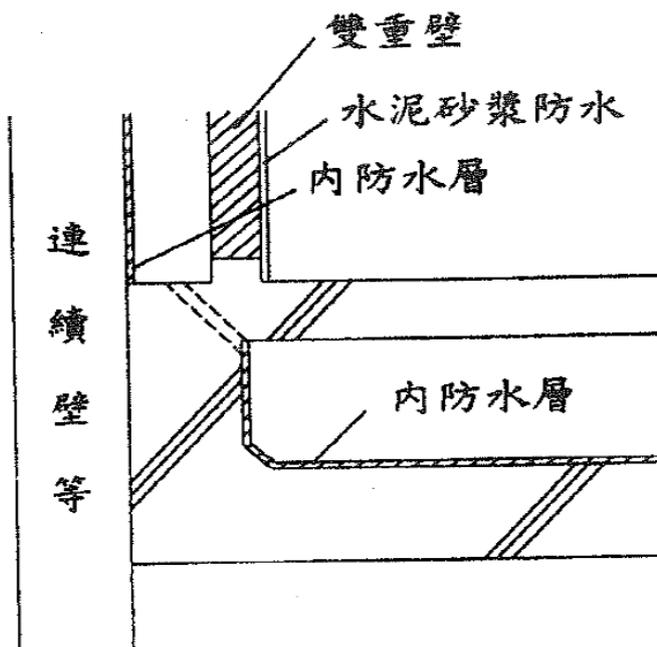
圖 4.151 側壁有無多餘施工空間之施工法及使用材料—5 資料來源:6

(1) 因連續壁常因整體結構體之沉陷與其自重等因素而變形, 因之而產生之漏水現象極為普遍。

(3) 防水施工前, 須先做連續壁面止水處理。

(4) 雙重壁面之粉刷層須做水泥砂漿防水處理。圖 4.151

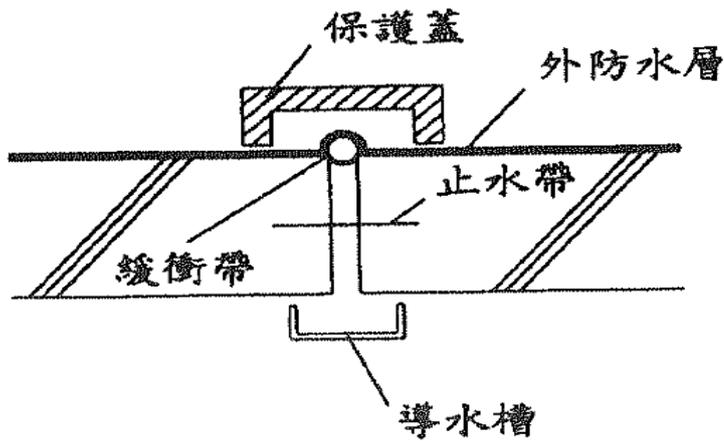
圖 4.153 側壁有無多餘施工空間之施工法及使用材料—7 資料來源:9

(2) 須採用多重防水的設計,如外防水、接合部防水、導水(輔助防水等)。

(3) 外防水緩衝帶的採行,以避免伸縮縫運動時破裂。圖 4.153

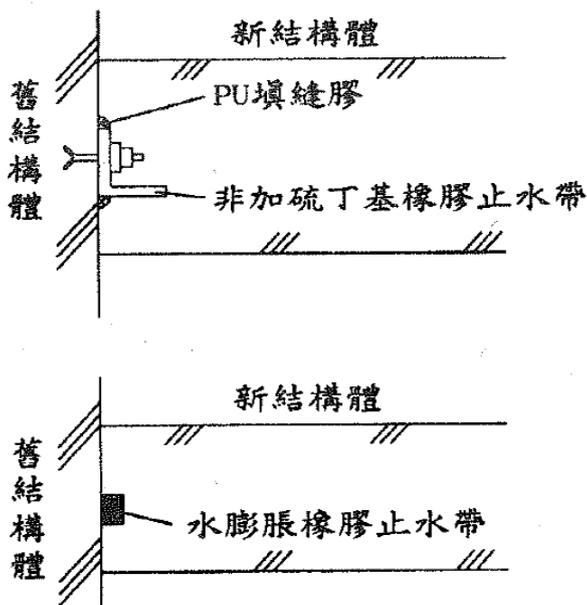
圖 4.154 側壁有無多餘施工空間之施工法及使用材料—8 資料來源: 6

(1) 對共同結構體之新舊結構物的防水處理方式。

(2) 須配合外防水及輔助防水(導水槽設計的必要性)。圖 4.154

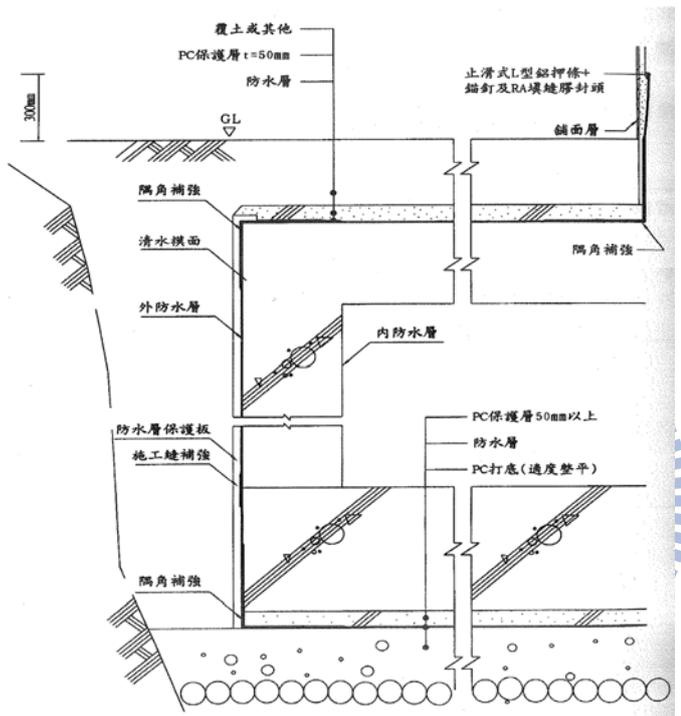
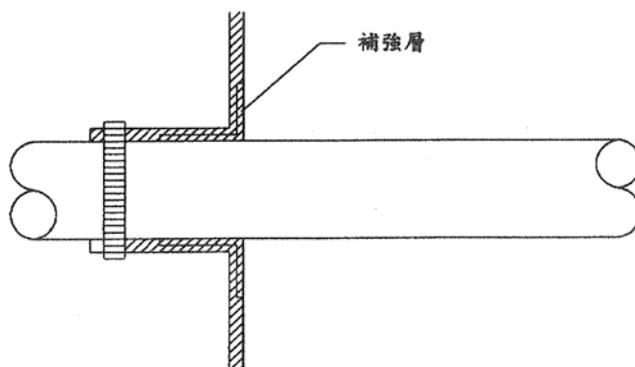
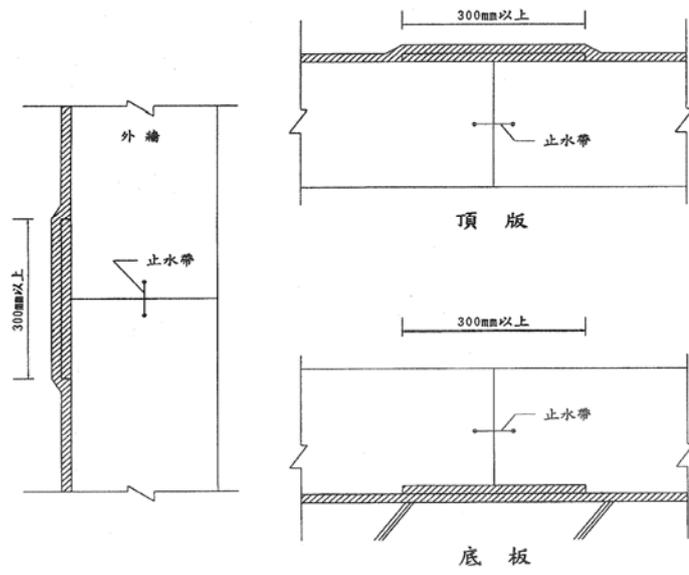
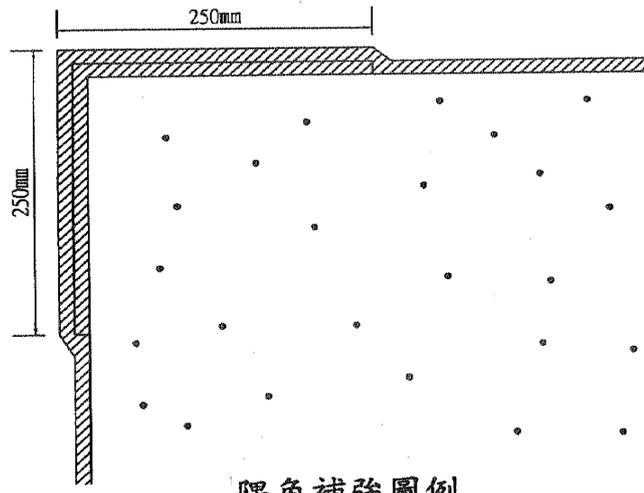
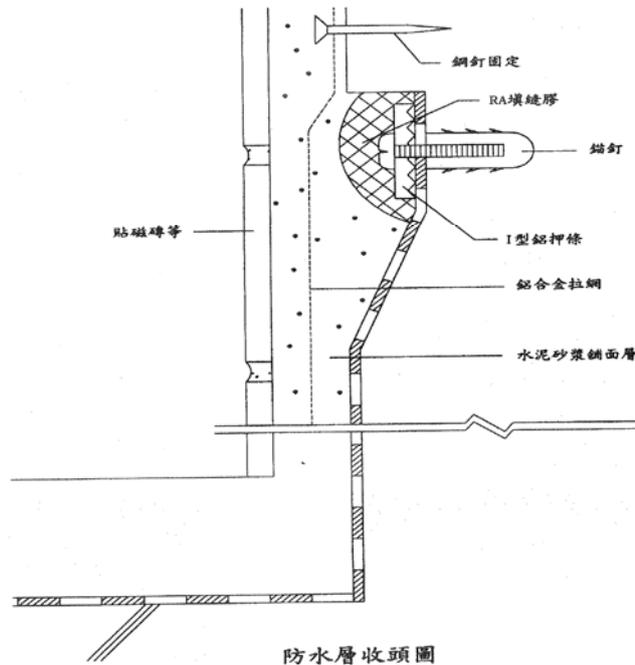
圖 4.155 明挖覆蓋工法—全裹包防水工法 資料來源:1

全裹包防水工法

貫通管處理

施工縫補強圖例
 (止水帶依設計之狀況,亦可省略)

隅角補強圖例

- 1、地下防水層施工時，地下水位必須降至施工面之高程以下，否則防水將無法施作。
- 2、底部P C打底面須適度平整，以避免石塊突出穿破防水層。
- 3、防水層施工完以後，須鋪設最好50 mm以上之p c保護層，以避免大底網綁鋼筋時，破壞防水層。
- 4、側牆之模板應以清水模板為宜，以利將來防水層之樑好接著。
- 5、防水層施工前須做素地面之整理，其中如模板擊桿頭、施工縫、蜂窩、模板縫等應確實整平，並避免有突出物方得施工。
- 6、施工縫部位，應依使用之材料不同，作不同方式之補強。
- 7、防水層之保護板須採用光滑面之材質，以避免將來回填土沉陷時，所造成之摩擦拉力太大，影響防水層之接著。
- 8、地下構造物之高度若太高（約8 mm以上）時，須於防水層保護層外再浮貼一層P E薄膜（0.2 mm以上），以避免因將來回填土下陷太大，對防水層拉扯幅度太大時造成影響。
- 9、地下構造之凹凸角部位，防水層應做隅角補強。
- 10、防水層之收頭部位，若能高出G L線，則最好能高出G L線30 CM以上，若構造物不高出G L線，則其收頭部位，仍須以金屬壓條、錨釘及橡膠瀝青填縫膠封口。
- 11、若對防水功能之要求較嚴之建築物，如作為儀控室、電腦室、實驗時等用途時，則可配合採用防水工法，及考慮設計輔助性防水如導水措施，以為永久性之設計。

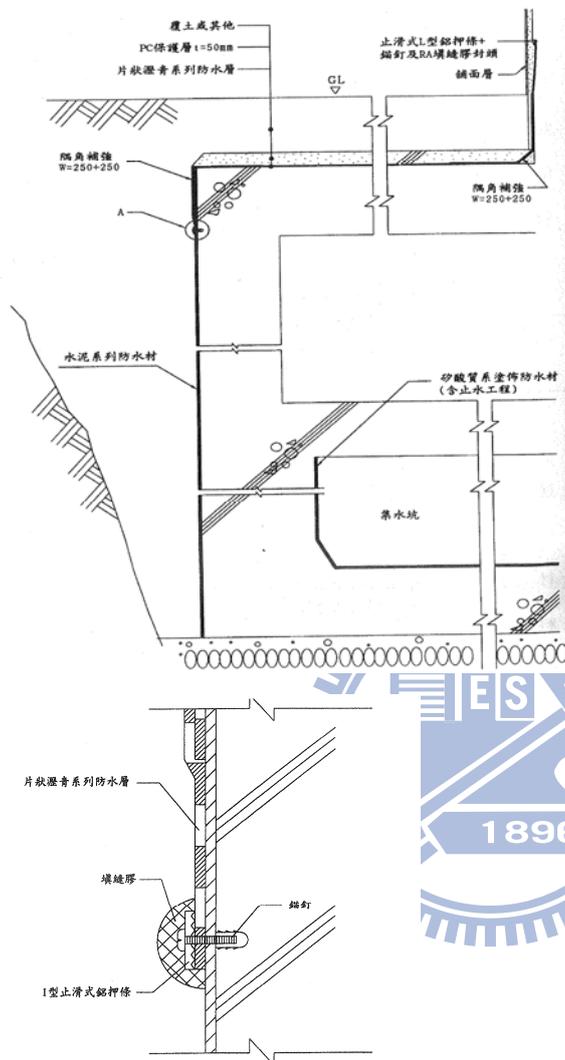
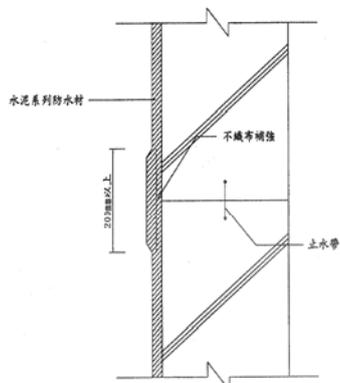
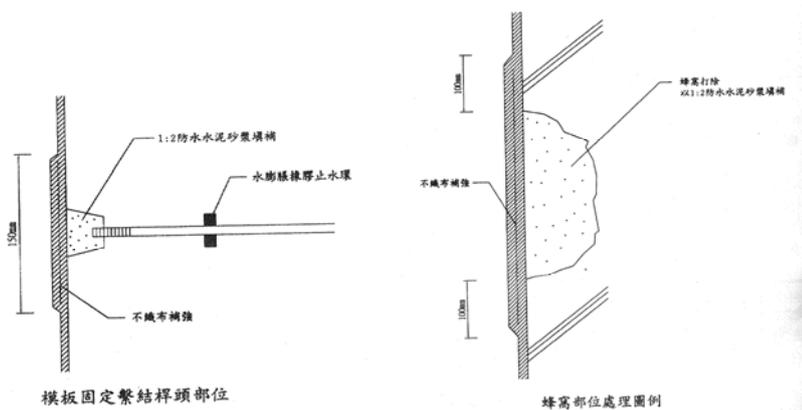
圖 4.156 明挖覆蓋工法—非全裹包防水工法-1 資料來源:4

A 詳圖

施工縫或裂縫補強圖例

1、本工法係屬防水層後來施工法之外防水，且防水層並非全裹包式之防水工法，故防水層與結構體之接著強度，成為防水材料選擇的重點。因為防水層與結構體間之接著強度若不足（或其末端之封口部位封口不良）時，則將來由於水壓的關係，水可能由底部滲入防水層與結構體間，並往上竄升遊走。而造成漏水現象，因此防水材料與結構體間之接著強度，成為此工法之重點。

2、本工法由於屬於非全裹包式之工法，故一般而言，均在底部設有集水槽之工法時才予以採用。其重點在於底部若有些微之滲水時，則滲入之水在集水槽內，藉由連通管流至一定的位置後，再以排水系統，排出建築物外。

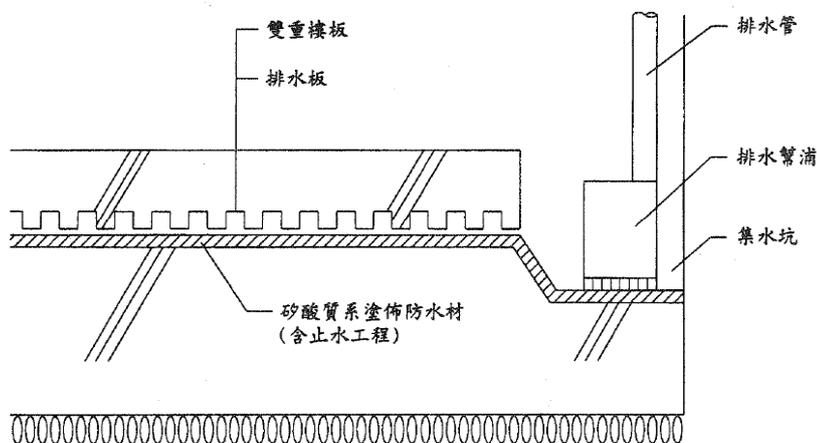
圖 4.157 明挖覆蓋工法—非全裹包防水工法-2 資料來源:6

3、若底部無集水槽之設計時，則可以下圖方式作雙重樓板之方式處理。圖 4.157
