碩士論文

建物壁癌防治知識系統初探

A Knowledge Management System For Building
Efflorescence Remediation Method

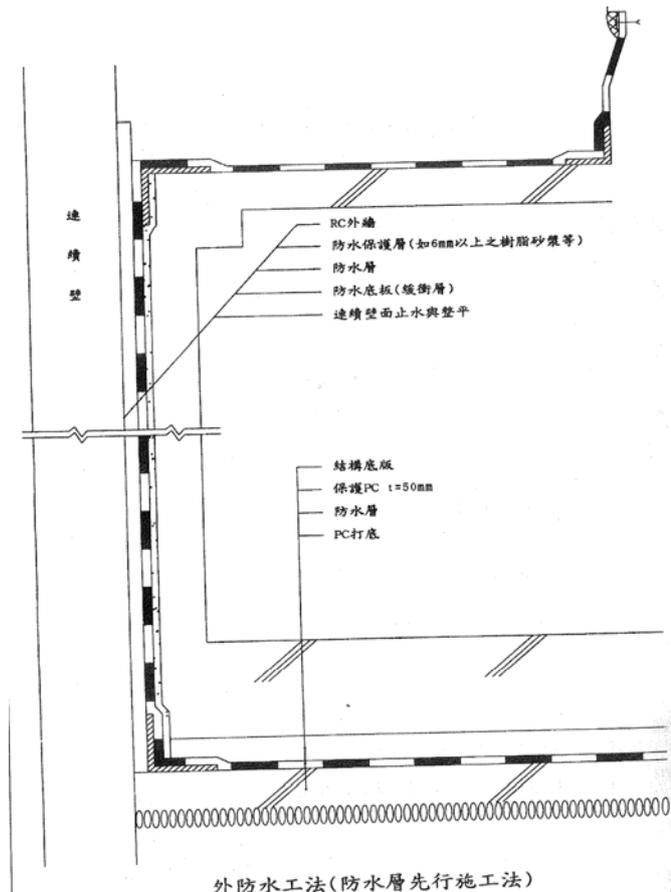
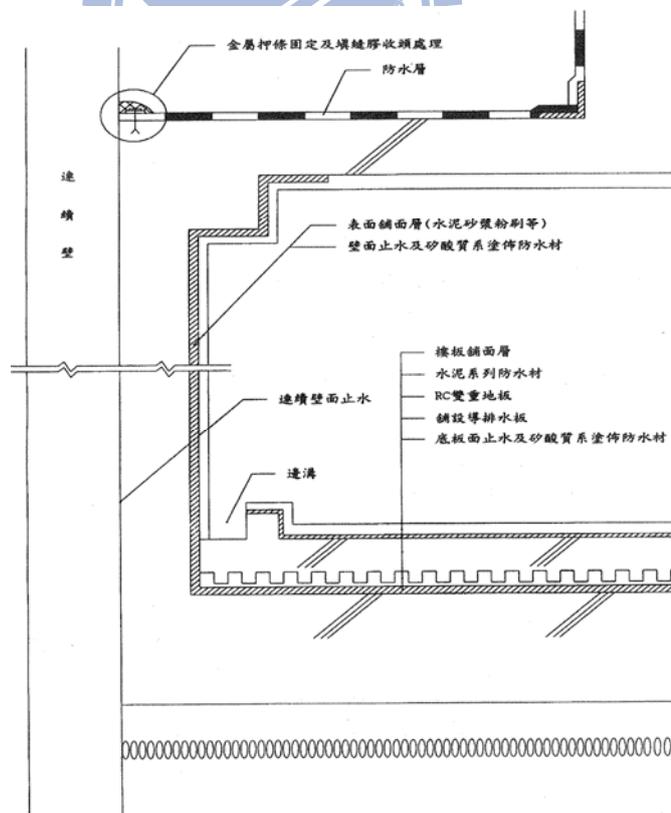
圖 4.158 連續壁為擋土牆之防水工法 資料來源:1

1、外防水工法：

(3) 防水層施作完了，於底板須再打設保護PC最少5CM，於壁面須再做防水保護層，以避免綑綁鋼筋時，破壞防水層。但側壁之保護層須考慮採用將來與結構體接著較好之材質，以避免造成間隙，使萬一將來防水層有破損時，水一旦滲入，將會遊走於防水層與結構體之間。

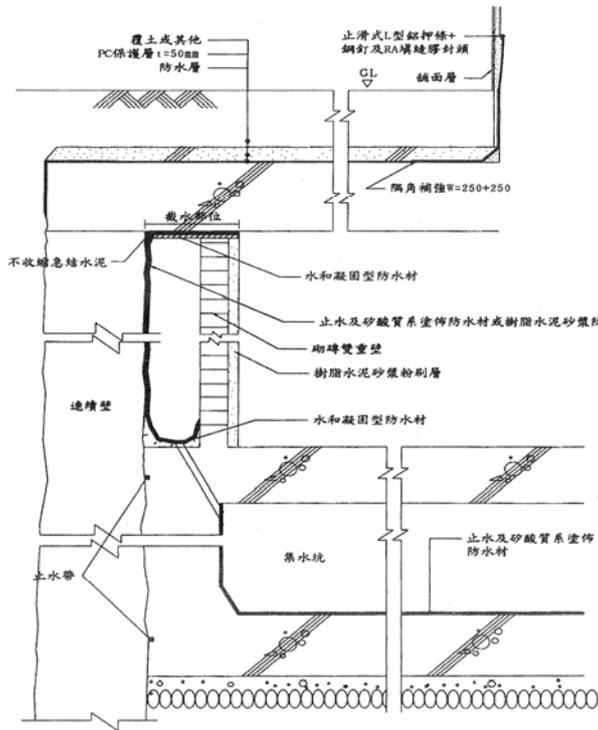
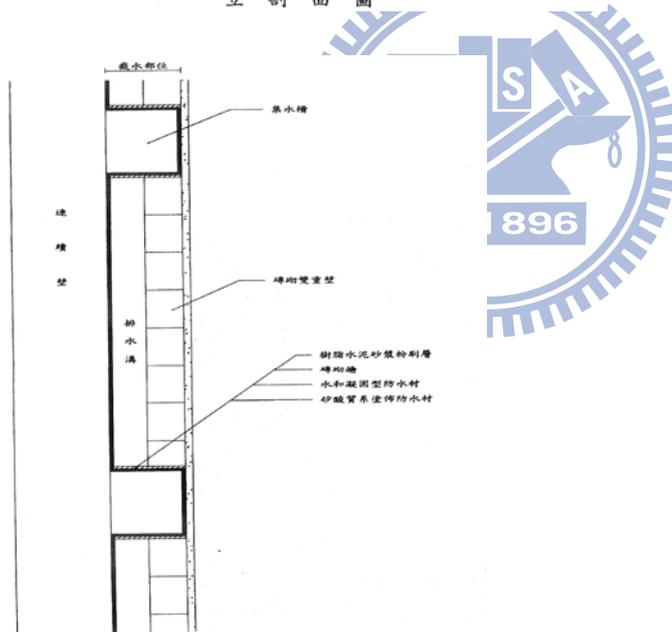
圖 4.159 連續壁為永久性外牆之防水工法 資料來源:4

●藥方：圖 4.159

立剖面圖

平面圖

3、複式壁的採用雖為最有效的解決連續壁的漏水問題，然而，連續壁底本身的止水與防水措施，仍有必要執行，否則複式壁內大量出水，不但會因鹽類結晶阻塞排水，更會因長期大量滲水而須抽水排放，而造成長期之電器設備與電費的負擔。複式壁的採用只宜將之當作預防萬一及長久性設計的一環，不宜將之當作主要防水措施使用。

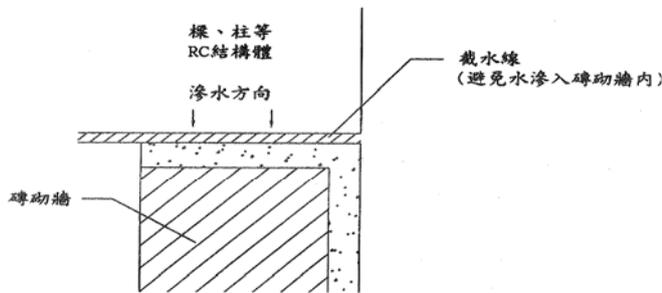
圖 4.160 磚砌牆與結構體之接觸部位截水處理 資料來源:9

4、磚砌牆與結構體之接觸部位，須作截水處理，其理由是避免將來可能因結構體萬一產生滲水現象時，避免水滲入多孔隙之磚砌牆內，而造成更複雜的防水處理。

截水線處理的概念圖

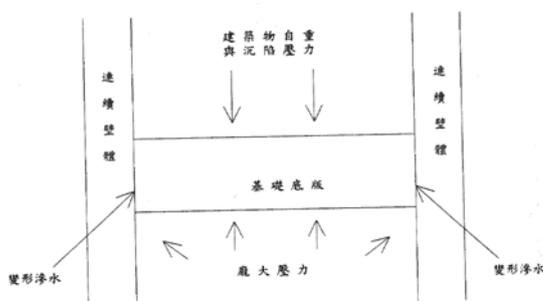
圖 4.161 基礎板與連續壁間的防水 資料來源:9

在此工法中，雖然基礎板與連續壁體結構相結合在一起，然而如下圖所示，在將來的建築物自重的沉陷壓力下，連續壁體向外變形之壓力是無法避免的。因此，此一施工縫也將成為將來漏水的一大主因。而此一現象，由於係屬大自然的龐大力量，且可能因外在力量時有變動，故要完成阻塞防水，確有困難。故在防水措施上，只有採取消極的減少出水量及排導水方法以為對應。在此止水帶的前置，即為減少出水量的目的。圖 4.161

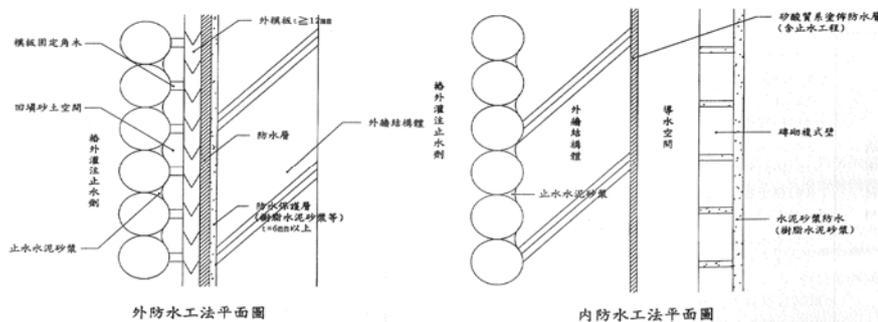
圖 4.162 預疊排樁防水工法 資料來源:6

1、預疊樁因樁與樁之間常有空隙產生，且該縫隙亦常造成湧水現象，而影響地下外牆混凝土打設作業，故當地下開挖後，樁與樁間之止水，甚至於樁外灌注止水劑，均為必要的工程。

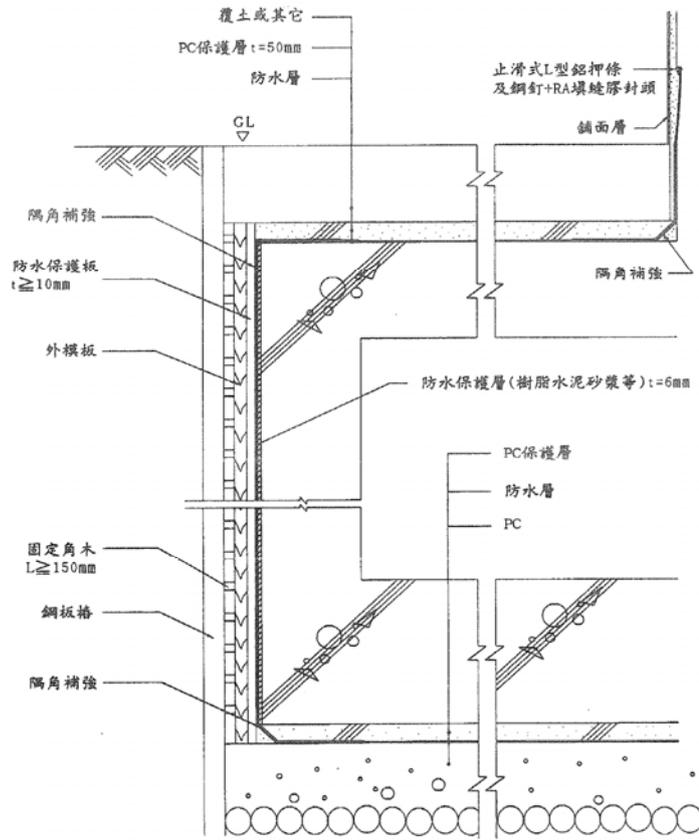
圖 4.163 臨時性擋土樁防水工法 資料來源:6

1、由於臨時擋土樁，如鋼板樁等，將來須有抽樁的動作，為防抽樁時之拉拔力量，造成對外膜及防水層的破壞，故須於外膜板與臨時性擋土樁間取出最少 150 mm 以上的距離。

2、另為避免抽樁時外膜板受傷害時，直接傷害到防水層，故於防水層與模板間須鋪設保護板，以防防水層受破壞。另於防水層內側的防水保護層，是為避免內側鋼筋作業時，對防水層造成破壞的保護作用，但此保護層須考慮將來須與結構體接著良好之材質。

3、防水材料得使用同前述預疊樁工法之外防水工法。圖 4.163

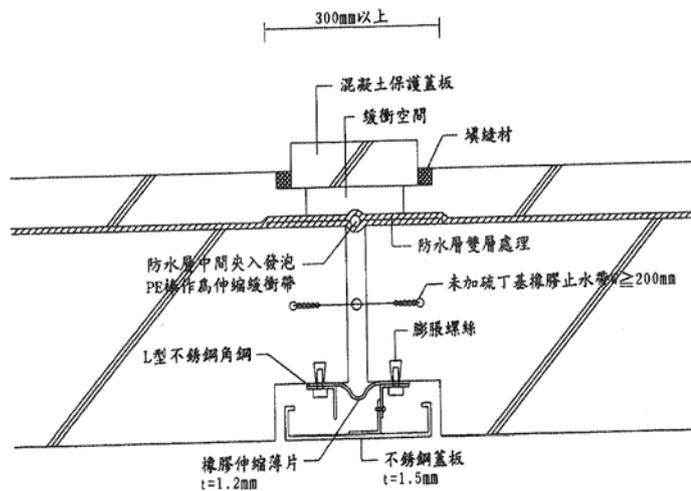
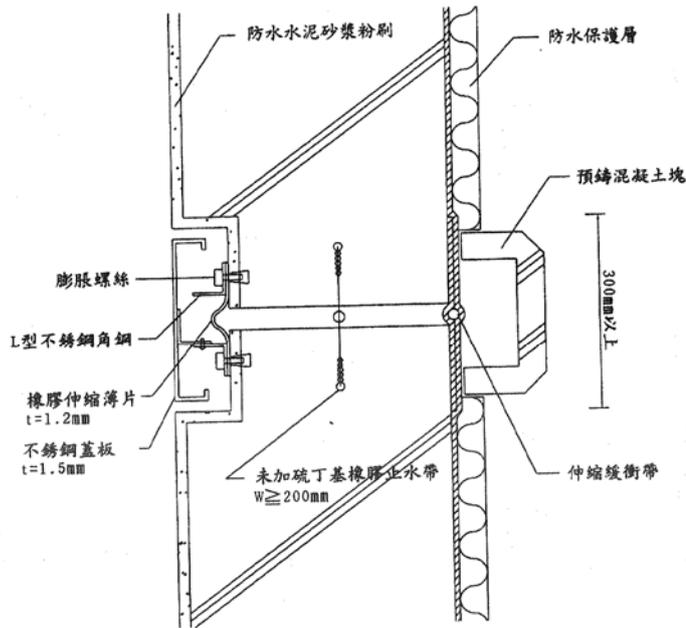
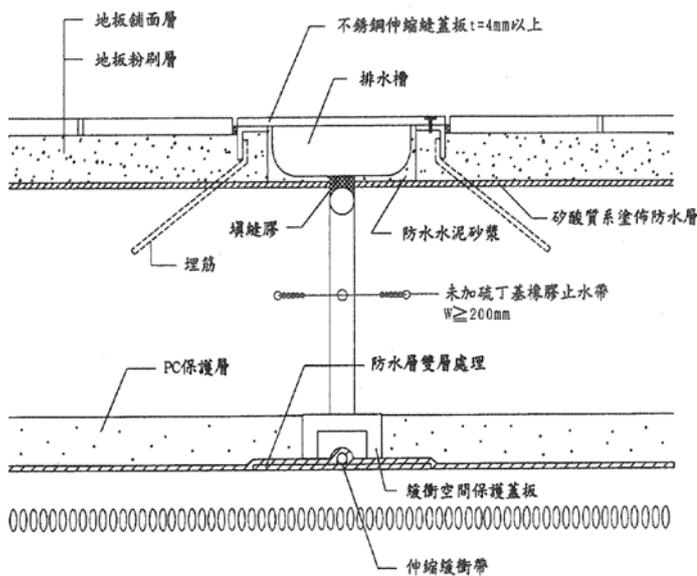
圖 4.164 地下伸縮縫防水處理工法 資料來源:6

地下頂版伸縮縫防水處理

地下側壁伸縮縫防水處理

地下底版伸縮縫防水處理

1、伸縮縫是構造物異動最頻繁的部位，也是防水最脆弱的點。如在一般部位，防水層即使稍有損傷，尚有結構體或粉刷層阻礙，水的滲入途徑，尚須繞經一定路線才會造成漏水現象，但在伸縮縫，水一旦滲入就直接進入室內，故伸縮縫的防水措施，較一般部位來的重要，故均須以多重防水方式來處理。

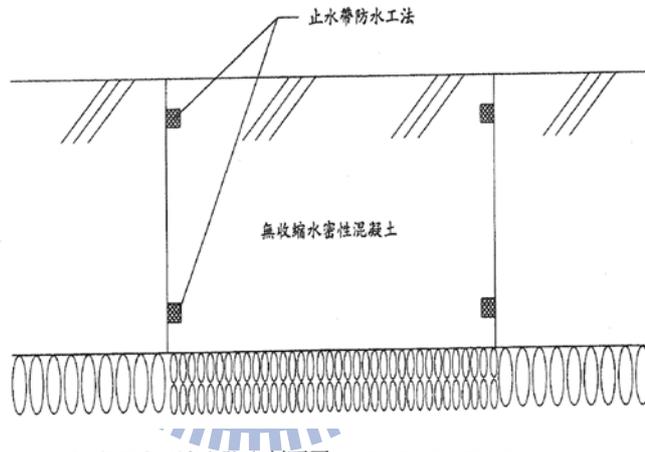
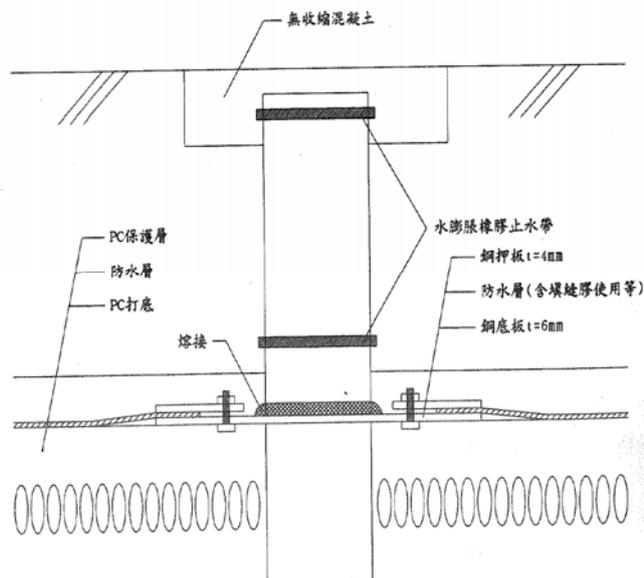
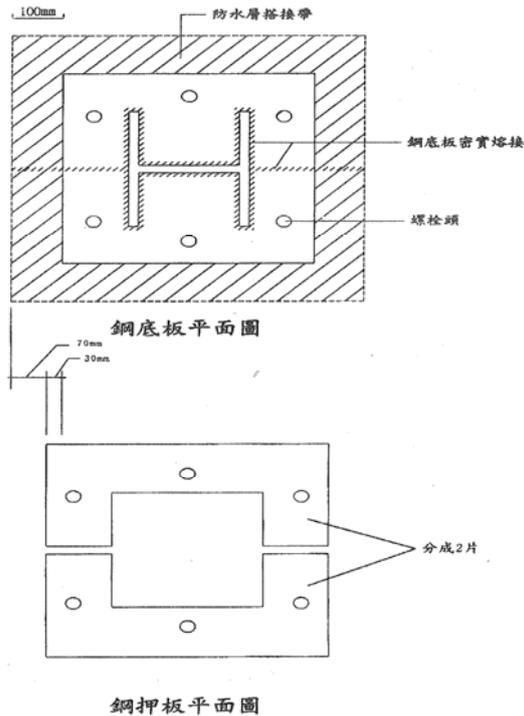
圖 4.165 中間樁防水處理工法 資料來源:12

1. 中間樁拔除法之防水

2. 中間樁切除工法之防水剖面圖

- 1、中間樁拔除工法，一般使用於筏式基礎底板有集水坑設計時採用，此工法因外防水施工困難，故僅能採用接合部防水工法。
 - 2、中間樁切除工法，則使用於防水工程較為重要或基礎底板沒有集水坑設計時採用。
 - 3、中間樁切除工法中之水膨脹橡膠止水帶的貼著部位，最下面的一條至少須高於混凝土打設的最底部 10 cm 以上。
 - 4、鋼押板如上圖例三所式，至少需押著防水層 30 mm 以上。
 - 5、外防水工法之防水材料的使用同前述外防水工法。
- 錯方:使用傳統止漏工法

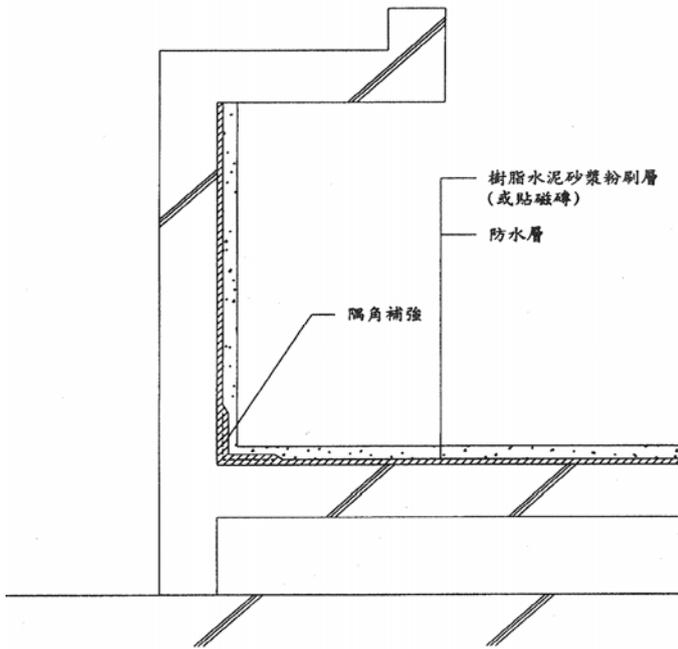
圖 4.166 飲用水箱之防水設計 資料來源:12

- 1、飲用水箱內之防水，應選擇無毒且經水質測試合格之防水材料。
- 2、飲用水箱內之防水材料，應避免採用溶劑型或施工時具有高溫及危險性之材料，避免施工時因通風不良或氧氣不足而造成危險。
- 3、飲用水箱因須做定期清潔工作，防水層上應另作保護層保護之。

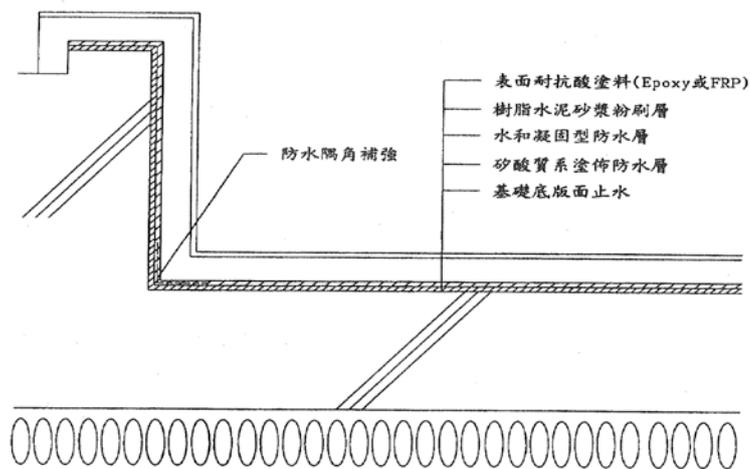
圖 4.167 汗水處理池之防水設計 資料來源:12

- 1、汗水處理池常被設計在筏式基礎板及地樑間，因此其防水的功能不僅要防止汗

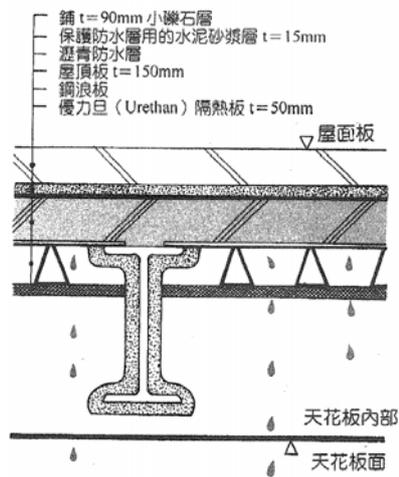
圖 4.169 屋頂板底面的結露 資料來源:3

1、本案為減輕空調的負荷而在屋頂板下面設置的隔熱材（岩棉板）與屋頂板之間尚有空隙存在（具通氣性，如右圖所示）。

2、天花板內部的空氣幾乎沒有流通，濕氣通過天花板面與岩棉版面而在鋼模板上產生結露現象。圖 4.169

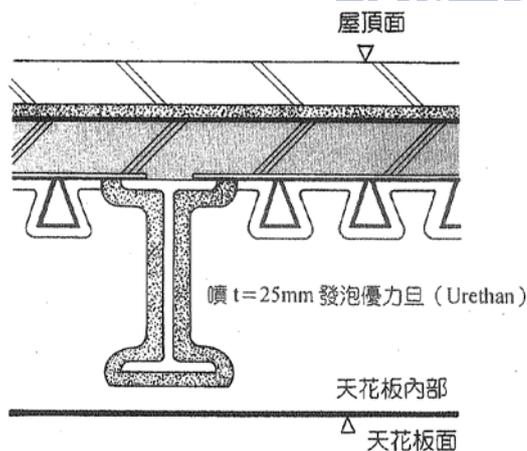
圖 4.170 屋頂板底面的結露處理 資料來源:3

1、最上層的屋頂板下面若欲減輕空調負荷而設置隔熱材時，應採用不具通氣性的隔熱工法。(如將隔熱材與屋頂板的混凝土一體澆灌成形或將隔熱材直接附著於屋頂板下面的鋼模上等方法)

2、預設置隔熱措施時，應與防水層一併設置在屋頂板上為宜(但若屋頂板有供洗窗機等行走時除外)。圖 4.170

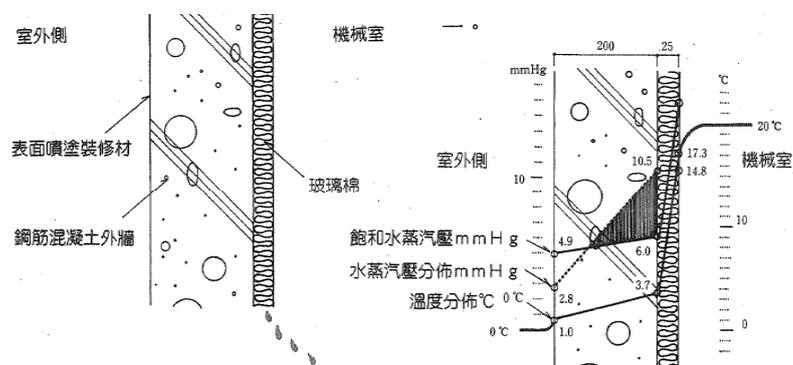
圖 4.171 室內牆面上的玻璃棉產生的結露現象 資料來源:4

1、機械室為防音而張貼於牆壁上的玻璃棉具有隔熱的作用，因此機械式的室溫無法由混凝土牆傳出去。當混凝土表面的溫度降到冬季外氣溫度的露點以下時，機械室室內的濕空氣經過具通氣性的玻璃棉到達牆壁的混凝土表面上時，其空氣中的水蒸氣即在牆壁表面產生結露的現象。

2、由於發生狀況時本建築物僅完工半年左右而已，因此混凝土壁體內上留有剩餘的水分亦為造成結露的原因之一。圖 4.171

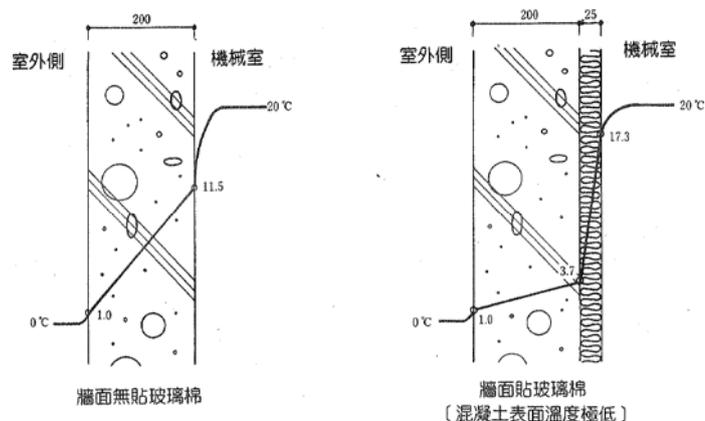
圖 4.172 室內牆面上的玻璃棉產生的結露現象處理 資料來源:4

2、使用隔熱材而欲防止結露的現象時，應選擇透濕性較小的材料並採用能與混凝土密著的工法（如一體澆灌工法、噴塗工法等），以避免隔熱材與混凝土表面有空隙存在而造成結露的現象。圖 4.172

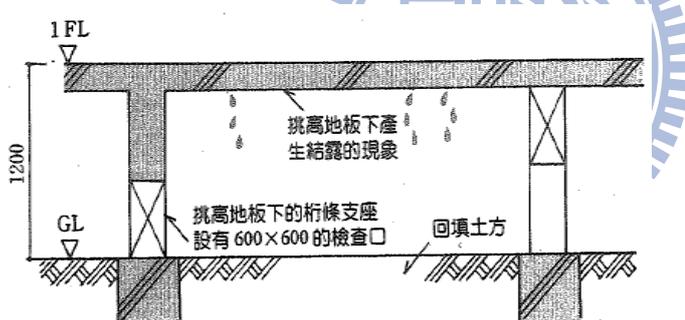
圖 4.173 地板下的結露 資料來源:6

1、挑高地板下的空間被支撐地板桁木用的之作隔成一個個 7000 x 7000mm 的空間，每一個之作各設有 600 x 600 四方的檢查口。因此在挑高地板下面空間的空氣幾乎沒有在流通，加上挑高地板上的室內空間之冷房效果造成了挑高的混凝土地板溫度較低，而使得由挑高地板下面之原土地面上昇的濕氣在挑高的混凝土地板面下產生結露的現象。

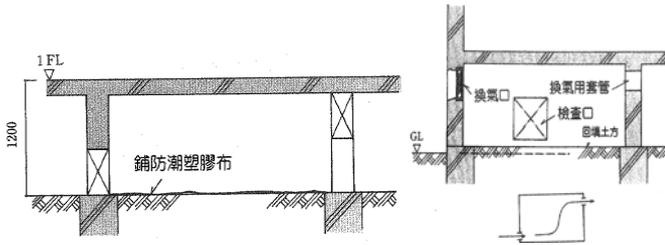
圖 4.174 地板下的結露處理 資料來源:6

1、除了檢查口以外尚須加設換氣口以促進挑高地板下的通氣情形。

2、將挑高地板下的原土地面予以填土抬高以防水分積存於其中，同時應盡可能保持地板下的乾燥狀態。圖 4.174

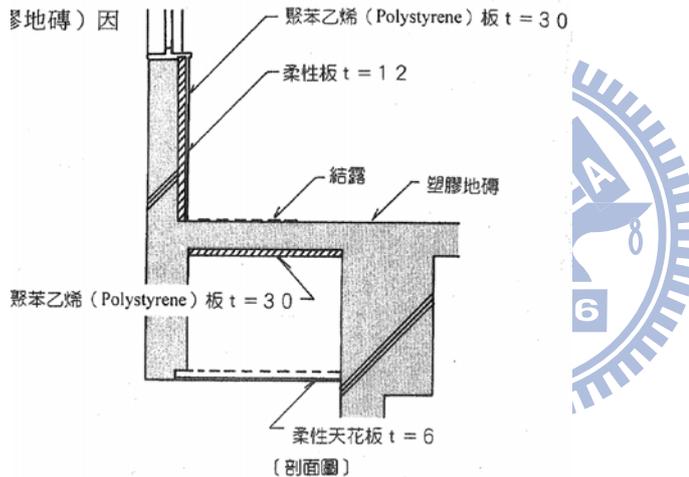
圖 4.175 寒冷地區二樓挑出的樓板表面的結露 資料來源:1

1、外氣溫度較低時靠近外牆的二樓樓板面的表面溫度達到室內空氣的露點溫度以下，樓板裝修面（塑膠地磚）因而產生結露的現象。圖 4.175

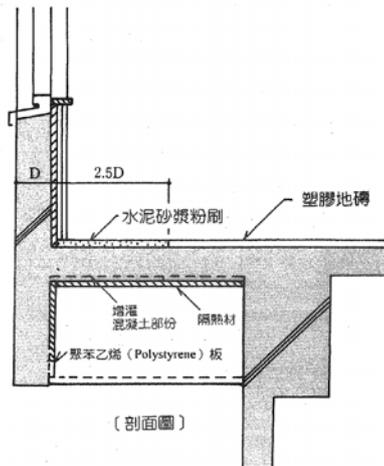
圖 4.176 寒冷地區二樓挑出的樓板表面的結露處理 資料來源:1

1、在寒冬地區欲採用內斷熱工法時應在設計階段小心檢查不可造成熱橋（Heat Bridge）的現象。圖 4.176

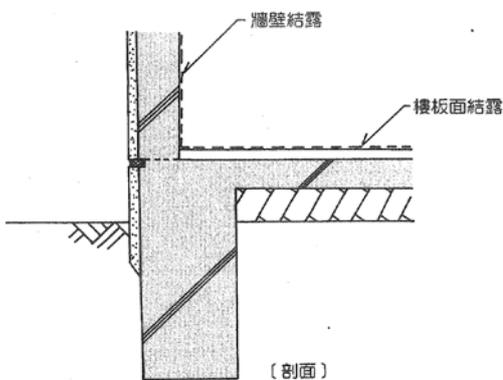
圖 4.177 外牆室內側牆面的結露 資料來源:4

1、室內溫度與外氣以及一樓地板下面原土層的溫度有差異，因此當室內溫暖的空氣碰到溫度較低的外牆及地板時，暖空氣中的濕氣即凝結而結露。圖 4.177

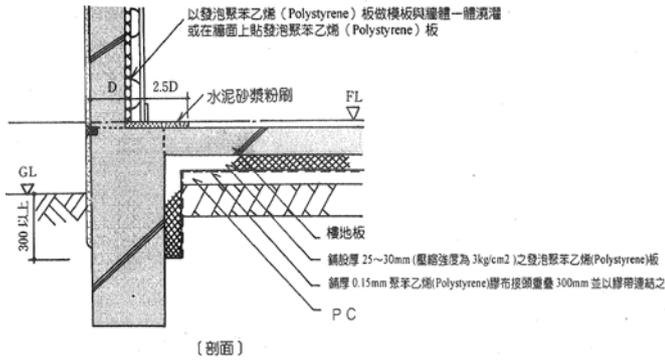
圖 4.178 外牆室內側牆面的結露處理 資料來源:4

1、盡可能採用如圖所示的隔熱措施以減少室內溫度與牆壁、樓板表面的溫差。

2、樓板地坪若是直接鋪在原土地面之上時，土中的濕氣常會造成隔熱材的濕潤而使得隔熱材的隔熱效果降低。因此要在原土地面上先鋪設防濕層以防止隔熱材受潮。圖 4.178

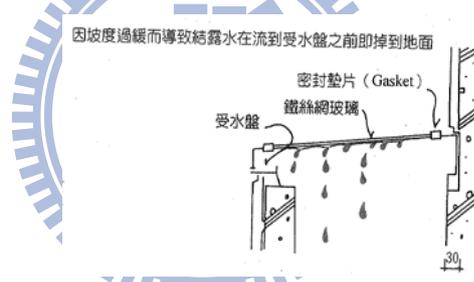
圖 4.179 採光罩的結露水而造成的牆面汙染 資料來源:5

1、面對室外的窗框在設計時沒有考慮對結露水的處理，以致於結露水沿牆面流到地板上而造成地板裝修材的汙染。

2、採光罩的結露水自採光罩的鐵絲網玻璃面掉到地面上。圖 4.179

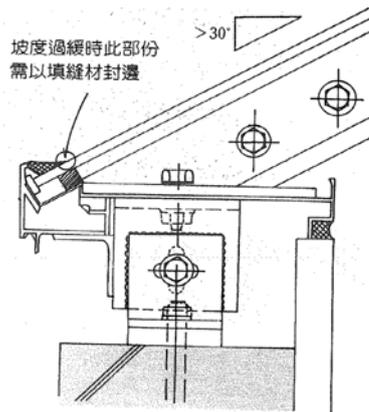
圖 4.180 採光罩的結露水而造成的牆面汙染處理 資料來源:3

2、欲將結露水順利的導到接水盤時，玻璃面應設有適當的斜率。基於玻璃面上會有汙染的情況發生之考慮，玻璃的斜率至少宜在 30 度以上。

3、欲防止玻璃的結露可採用內有空氣之雙層玻璃。圖 4.180

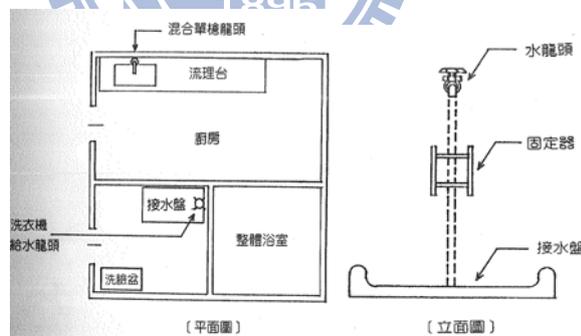
圖 4.181 水錘造成的噪音 資料來源:3

- 1、因固定給水管用的五金繫件鬆動導致給水管產生固定性不佳的情形。
- 2、由於混合單槍龍頭關閉時產生的水錘現象，造成固定情形不佳的給水管因水錘的影響而產生聲音。圖 4.181

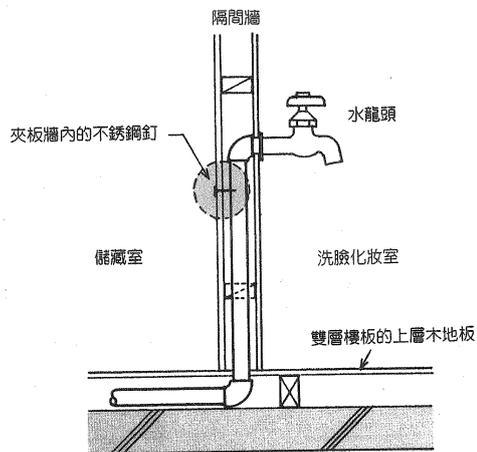
圖 4.182 隔間牆內立管的漏水 資料來源:3

1、儲藏室牆壁內的洗臉盆用之自來水立管在夾板牆壁施工時，被施工用的不銹鋼釘打到。圖 4.182

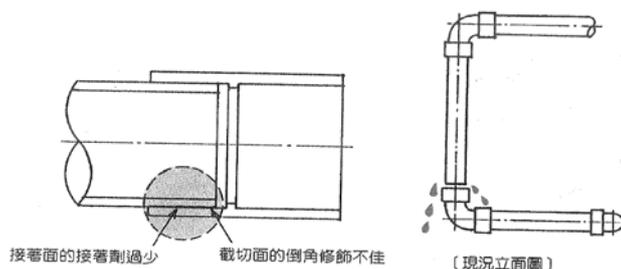
圖 4.183 屋外的給水管（耐衝擊硬質塑膠管）之漏水 資料來源:3

- 1、耐衝擊硬質塑膠管續接時，管的截切面沒有進行倒角的修飾，致管子插入時接頭內部的接著劑被截切面刮除而造成續接處接頭作業不良的情形。
- 2、施工時沒有（以 10kgf/cm^2 ）進行試壓以確認有無異常狀況。
- 3、進水管完全沒有支撐致受到地盤下陷、震動的影響而脫落。圖 4.183

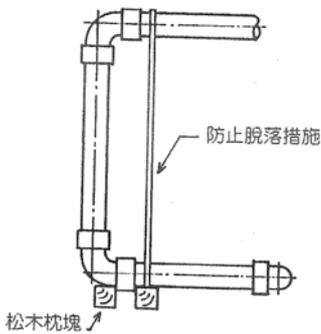
圖 4.184 屋外的給水管（耐衝擊硬質塑膠管）之漏水處理 資料來源:3

- 1、續接用的管子在截切時應與軸線呈直角方向截切。
- 2、截切處的截切面應仔細加以倒角修飾之。
- 3、接著面不可有水分、油分附著，有附著時並應加以除去。
- 4、在接著面塗佈接著劑後應盡速進行插接，並應保持適當的插接長度不可使插接處的接頭有抽出的現象發生。
- 5、有地盤下陷之虞時應對進水管採取充分的支撐，以防因地盤下陷造成進水管接頭處的脫落。圖 4.184

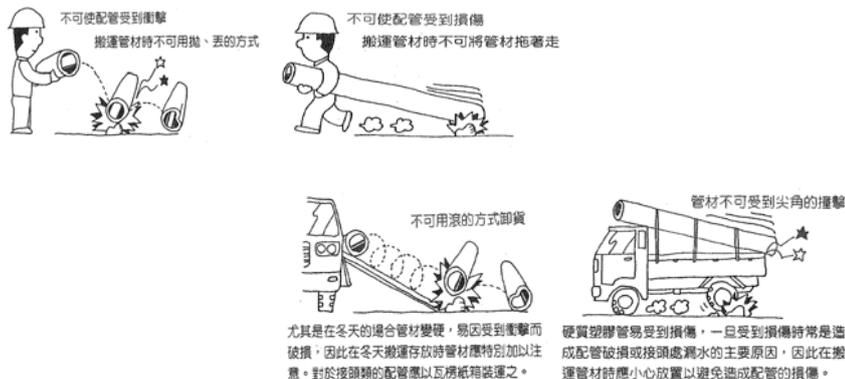
圖 4.185 埋設於屋外的給水管之漏水 資料來源:5

埋設於屋外柏油路面下 (-600mm) 的給水管 (接往給水槽的給水管, 材質為 50mm 的硬質塑膠管) 因破損而噴水。

將破損的塑膠管送往工業試驗廠進行調查的結果, 發現係在埋設配管時造成硬質塑膠管的破損, 並進而導致配管材質的疲勞而產生破壞的現象。圖 4.185

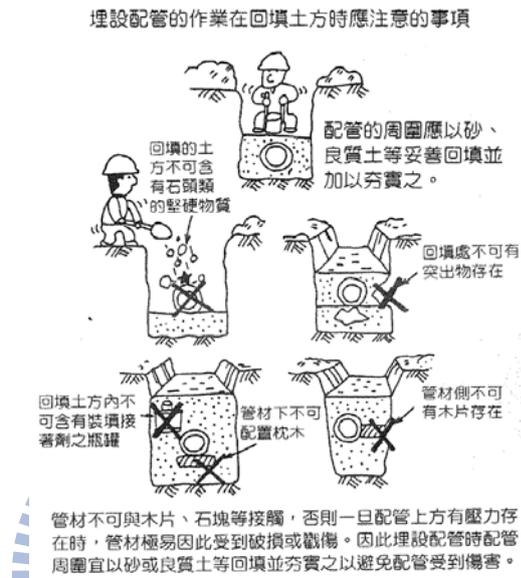
圖 4.186 埋設於屋外的給水管之漏水處理 資料來源:5

埋設配管在回填土方時應小心注意不可傷及配管

- 1、不可有衝擊力加諸配管之上。
- 2、不可傷及配管。
- 3、配管周圍應以砂或良質土回填，並充分夯實之。圖 4.186

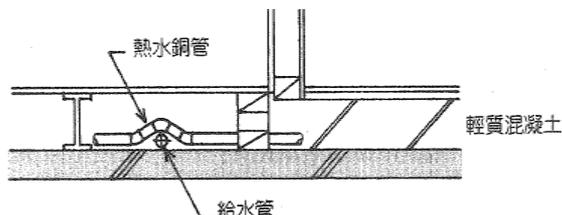
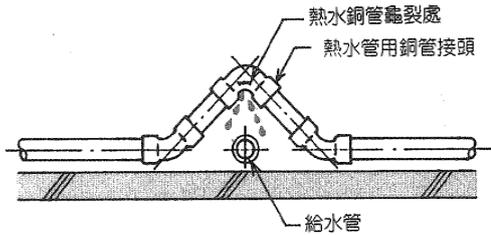
圖 4.187 彎頭處產生的漏水 資料來源:5

- 1、雙層樓板中鋪設於下層樓板上的熱水管在彎頭處產生龜裂而造成漏水現象。
- 2、熱水管在鄰室部分，因臨室地板面加高而將熱水管包覆於加高的輕質混凝土內。
- 3、同值的熱水管反覆受熱所產生的熱脹反應均集中於彎頭處，至彎頭處產生疲勞龜裂的現象。
- 4、在加上熱水管在鄰室側被固定在輕質混凝土內，因而造成受熱膨脹的應力對彎頭產生更大的影響。圖 4.187

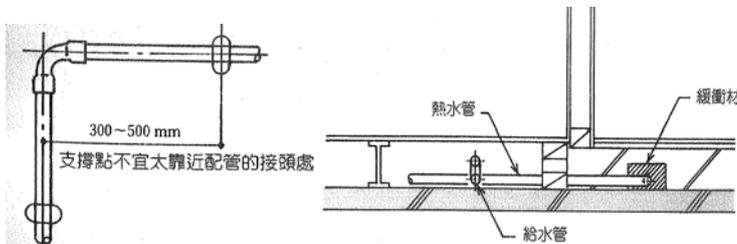
圖 4.188 彎頭處產生的漏水處理 資料來源:5

- 1、配管交叉配置時不宜將熱水管工起迂迴配置。
- 2、配管應有適當的支撐，並應考慮熱水管受熱膨脹的影響。
- 3、如不得已必須要將熱水管埋設於混凝土中時，應對熱水管的受熱膨脹行為有適當的對策。圖 4.188

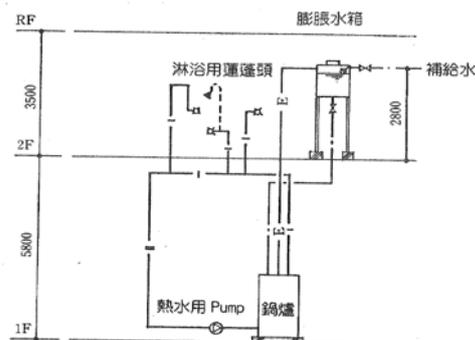
圖 4.189 有機溶劑而造成（硬質塑膠管）破損所產生的漏水 資料來源:3

1、淋浴用蓮蓬頭與膨脹水箱的水位差為 $2800-1900=900$ ，即使不計配管的壓力損失的話其壓力也僅為 0.09kgf/cm^2 ，因此不可能會有熱水流出。

(參考: 淋浴用蓮蓬頭最小水壓至少要 0.07kgf/cm^2 的水壓，其他水龍頭的水壓至少要有 0.35kgf/cm^2 的水壓) 圖 4.189

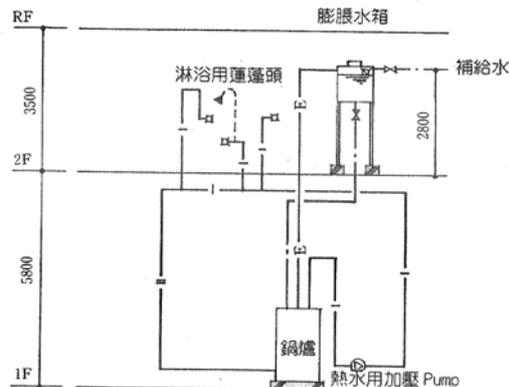
圖 4.190 有機溶劑而造成（硬質塑膠管）破損所產生的漏水處理 資料來源:3

- 1、在熱水鍋爐出水側應設熱水給水 Pump 系統。
- 2、要檢討熱水鍋爐與膨脹水箱的設置位置是否有足夠的水壓產生。
- 3、配管周圍應以砂或良質土回填，並充分夯實之。圖 4.190

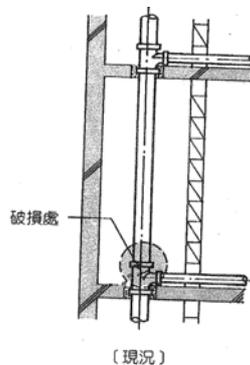
圖 4.191 排水管的熱脹冷縮而產生的破損 資料來源:3

- 1、冬季流經硬質塑膠排水管的高溫水使排水管因溫度的變化而產生反覆的熱脹冷縮現象，致使得接頭因疲勞而產生龜裂。圖 4.191

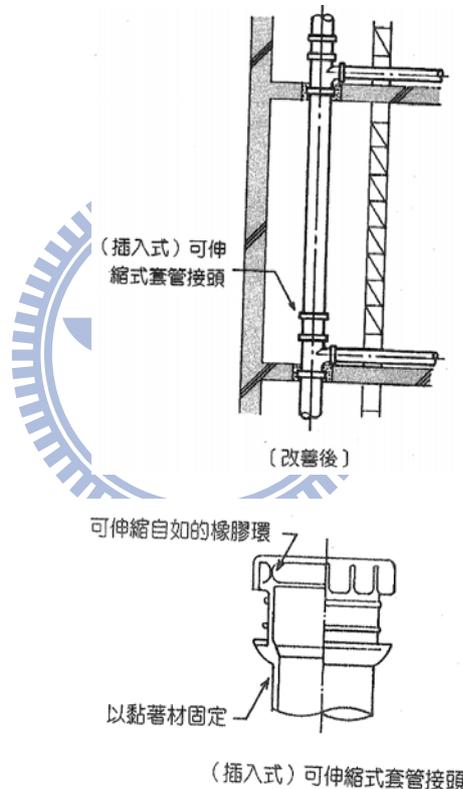
圖 4.192 排水管的熱脹冷縮而產生的破損處理 資料來源:3

$$2700\text{mm} \times (7.0 \times 10^{-5})^{\circ}\text{C} \times (40-0)^{\circ}\text{C} = 7.56\text{mm}$$

※塑膠管的線膨脹係數與耐火雙層管相同。圖 4.192

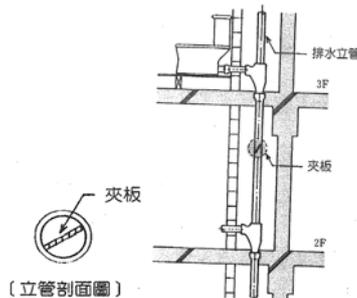
圖 4.193 馬桶有汙水逆流的現象產生 資料來源:5

- 1、由夾板的大小觀之應是施工中某種理由丟入污水立管中。
- 2、完工後剛開始使用時污水上可由夾板的兩側排走。
- 3、由於夾板的存在致汙物越積越多，日子一久即造成管內的堵塞而造成汙水逆流的現象。圖 4.193

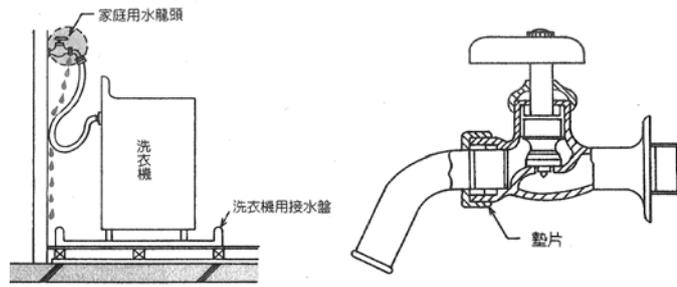
- 1、洗衣機給水管接於家庭用水龍頭處的接頭所使用的墊片不良。圖 4.194

圖 4.194 洗衣機用水龍頭產生的漏水 資料來源:3

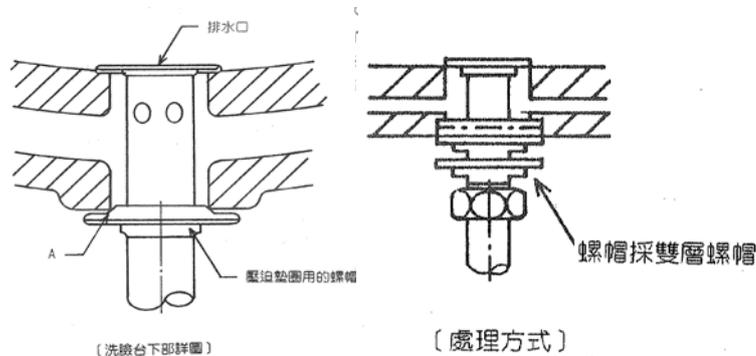
由於上述兩原因造成墊圈與洗臉台的相接處即易因有間隙產生而造成漏水的現象。

圖 4.195 洗臉台存水彎的漏水 資料來源:5

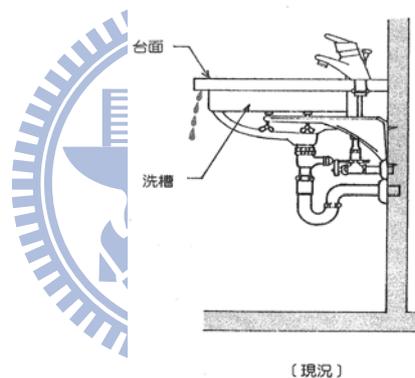
- 1、洗臉台的洗槽與台面之間沒有止水措施，致在清洗洗臉台時水由台面與洗槽之間滲流而下。
- 2、洗臉台的洗槽與台面間的填縫作業不良。
- 3、固定洗槽用的五金，施工不確實。圖 4.196

圖 4.196 台面室洗臉台與台面板間的空隙產生漏水 資料來源:3

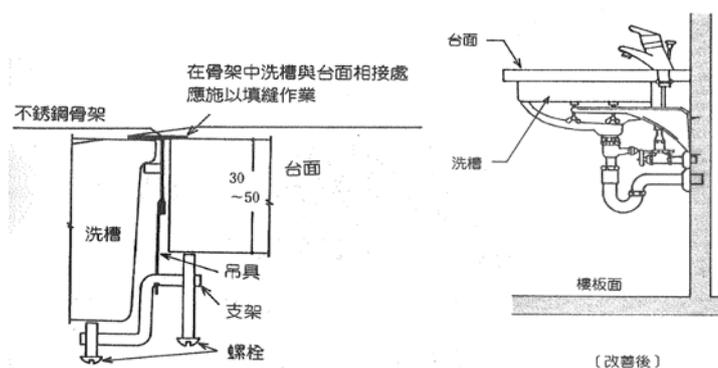
- 1、洗槽位置四周在安裝洗槽之前應先予以充填填縫材後，再安裝洗臉台的台面。
- 2、洗槽應確實固定妥當。
- 3、施工完成後應對填縫處施以試水。圖 4.197

圖 4.197 台面室洗臉台與台面板間的空隙產生漏水處理 資料來源:5

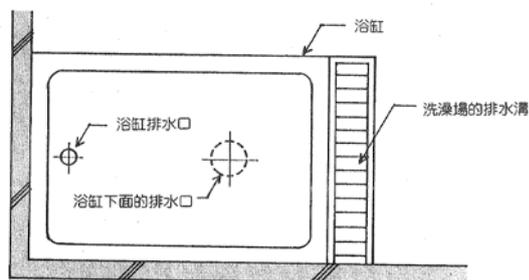
- 1、由於本案各住戶的平面變化很大，致雖然本案的浴缸下面設有排水口但是卻無法清掃，以致於造成排水口的阻塞。圖 4.198

圖 4.198 浴缸排水方法不良而造成排水堵塞 資料來源:4

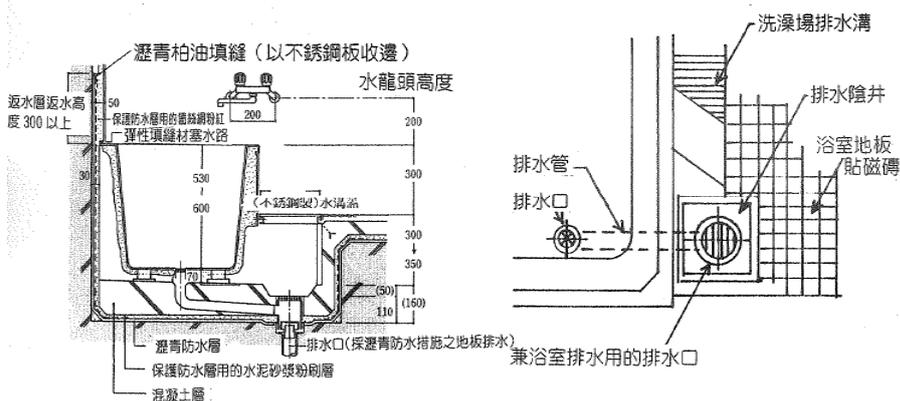
- 1、浴室內的排水溝以及排水口應時常加以清洗；同時其位置應設置在容易清掃的場所。圖 4.199

圖 4.199 浴缸排水方法不良而造成排水堵塞處理 資料來源:3

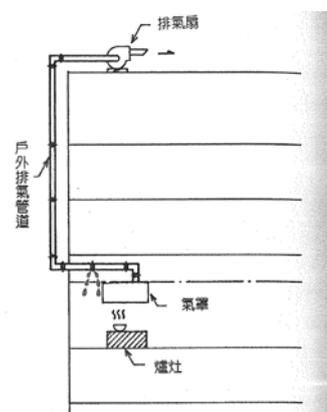
- 1、排氣管相接處的法蘭接頭的墊片採用浸泡過柏油的紗布製品。
- 2、屋頂上的排氣扇造成排氣管內的負壓，加上排氣管轉折處沒有採取防水處理而造成雨水因負壓滲入排氣管內。圖 4.200

圖 4.200 廚房排氣管產生的漏水 資料來源:5

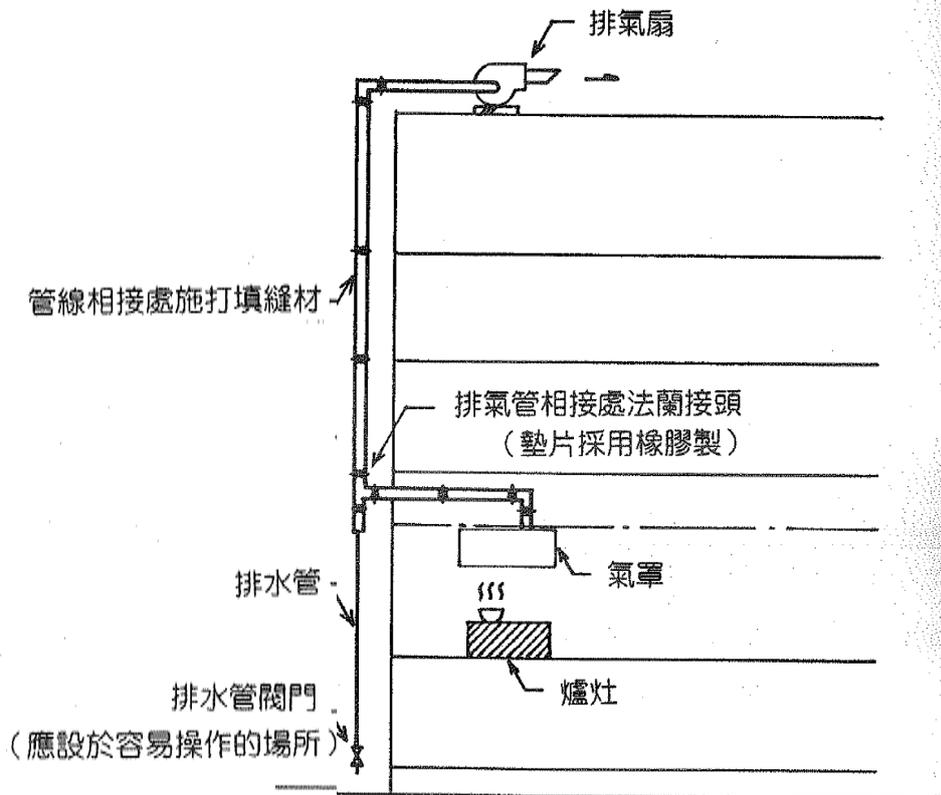
- 1、排氣管相接處的法蘭接頭的墊片應採用耐熱橡膠製品。
- 2、廚房天花板內的排氣管應設有排水坡度。
- 3、排氣管設在屋外的轉折處應以耐熱型接著劑作為填縫材。
- 4、如沒採 T 型接頭時，橫向的水平管應設於轉折處的上部。
- 5、爐灶停止使用後尚應始排氣扇運轉一段時間。圖 4.201

圖 4.201 廚房排氣管產生的漏水處理 資料來源:8

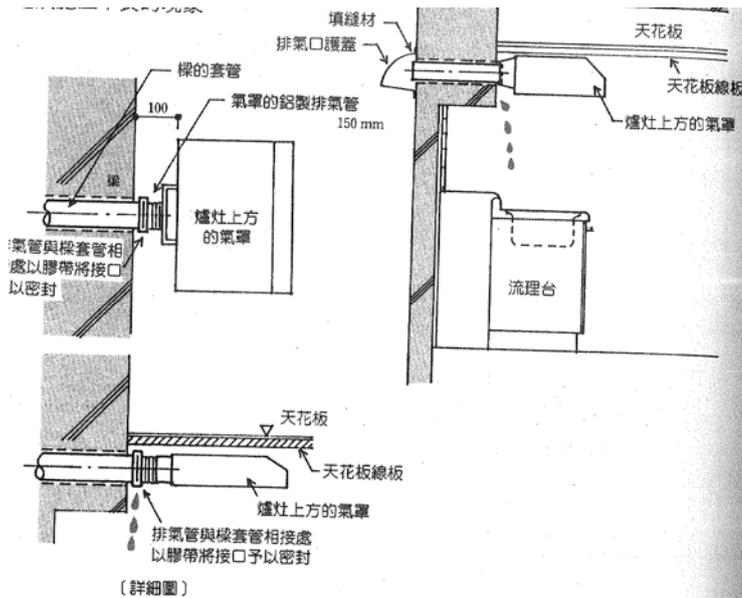
1、樑與爐灶上的氣罩之間的空間狹小,同時氣罩也僅靠天花板以致於樑的套管與氣罩的鋁製排風管相接處的膠帶密封作業,因沒有足夠的施工空間而造成施工不良的現象。圖 4.202

圖 4.202 雨水由排煙罩與排煙管相接處滲出 資料來源:3

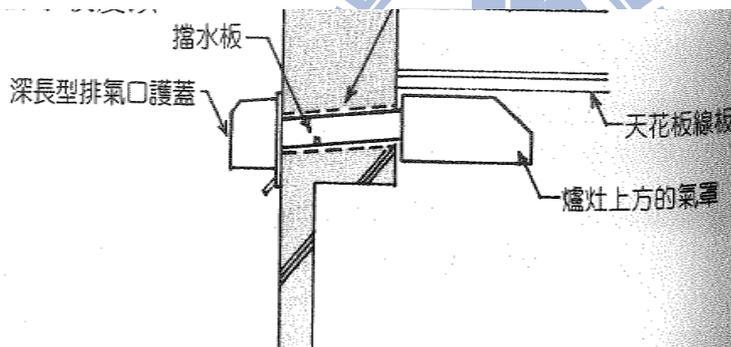
- 1、排氣口護蓋的形狀應採用深長型或在排氣管內設置擋水板。
- 2、排氣管應設有向外傾斜的排水坡度以防雨水流向室內。圖 4.203

圖 4.203 雨水由排煙罩與排煙管相接處滲出處理 資料來源:3

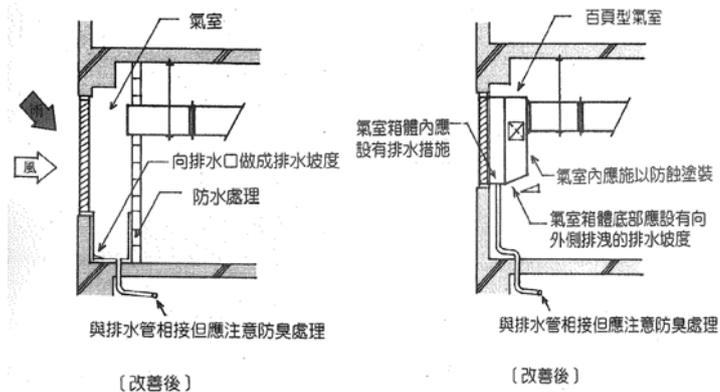
- 1、整個百葉窗為有效進風面積，應以氣室與進風管道相連接。
- 2、氣室底部應設有室外側傾斜的斜率。
- 3、氣室與進氣管以及進氣管之間相接的法蘭處應施以填縫處理。
- 4、百葉窗的返水處最下處應設有排水措施。
- 5、氣室內部應施有耐蝕塗裝。圖 4.206

圖 4.206 外牆進氣百頁因雨水滲入而漏水防水 資料來源:5

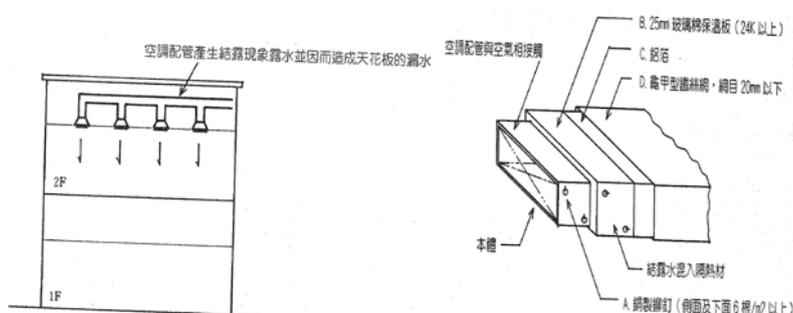
2、空調配管表面的結露水滲入包覆於配管外側的隔熱材, 造成隔熱效果降低。圖

圖 4.207 空調風管隔熱材產生的漏水 資料來源:5

病症：	空調—空調風管隔熱材產生的漏水
病因	<p>天花板內空調配管產生結露現象，漏水並造成天花板的漏水。</p> <p>原因：</p> <ol style="list-style-type: none"> 1、空調配管的隔熱材搭接處密合度不足而使得天花板內的空氣與空調配管相接觸，致空調配管因而產生結露現象。 2、空調配管表面的結露水滲入包覆於配管外側的隔熱材，造成隔熱效果降低。

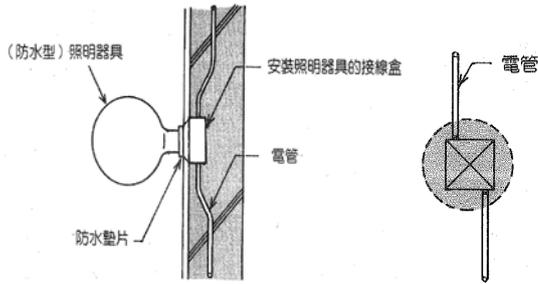
1、照明器具的橡膠防水墊片劣化, 雨水因而滲入該照明器具的接線盒內。

2、該接線盒並有配管接續到下一層的接線盒。圖 4.208

圖 4.208 外牆面照明器具按裝位置產生的漏水 資料來源:5

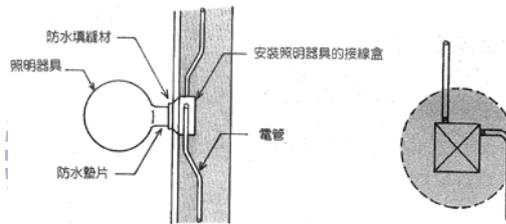
- 1、照明器具與接線盒間的安裝應緊密妥當。
- 2、照明器具安裝完成後，外牆面與照明器具之間應施打填縫材。
- 3、照明器具的接線盒若有配管接續到下一層的接線盒時，其配管應如下圖所示採橫向配置後在彎下拉出。
- 4、外牆面的電管管徑在 31mm 以上時，若採埋設在混凝土牆體內的方式時，即易成為牆面龜裂的主因，因此不宜採埋設的方式。圖 4.209

圖 4.209 外牆面照明器具按裝位置產生的漏水處理 資料來源:7

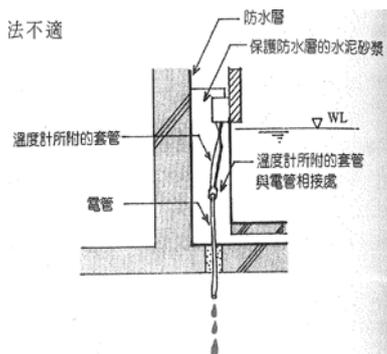
- 1、在浴槽內靠近水面處設有一溫度計，此溫度計貫通防水層，同時電管與溫度計所附的套管間接續的方法不適當。圖 4.210

圖 4.210 浴缸產生的漏水 資料來源:7

<p>病症：</p>	<p>電器—由浴缸產生的漏水</p>
<p>病因</p>	<p>設置在 6 樓的浴槽內的水由溫度顯示器配線用的電管接頭處滲入，而造成 5 樓天花板的漏水現象。</p> <p>調查結果：</p> <p>1、在浴槽內靠近水面處設有一溫度計，此溫度計貫通防水層，同時電管與溫度計所附的套管間接續的方法不適當。</p>

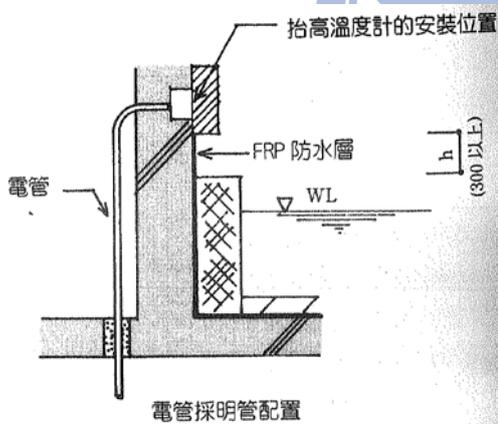
- 1、將浴槽鑿開拆除電管後復舊之並重新施作防水層。
- 2、將溫度計的安裝位置再提高一些，並將其電管立於隔間牆的另側，並於浴槽上部貫通隔間牆穿入浴室側。
- 3、電管若貫穿浴槽內防水層時貫穿處的防水處理較為困難，因此電管欲貫通隔間牆穿入浴室側時應依下述原則處理之。
 - ①可行的話應避開防水層配置。
 - ②如不得已必須貫穿防水層時，貫穿處隔牆內的套管應設置大的止水法蘭。
 - ③電管相接處應盡量選擇在較水面為高的位置為之。圖 4.211

圖 4.211 浴缸產生的漏水處理 資料來源:3

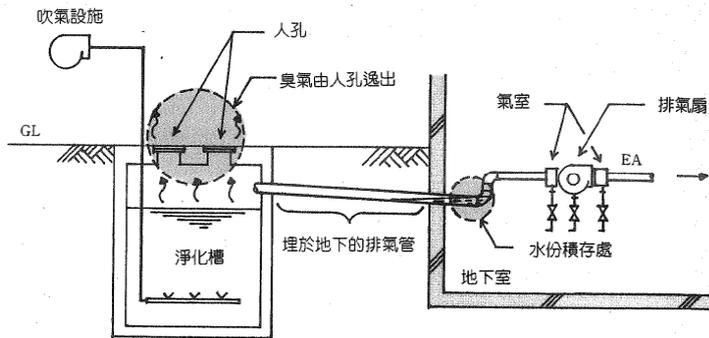
- 1、連結排氣扇與淨化槽之間的排氣管因設置的坡度不當，致結露產生的露水積存

於排氣管內而造成排氣扇無法排氣。又淨化槽所使用的吹氣設備造成淨化槽內呈正壓狀態，而使得臭氣由人孔逸出。圖 4.212

圖 4.212 淨化槽排氣管因結露而造成排氣不良的現象 資料來源:5

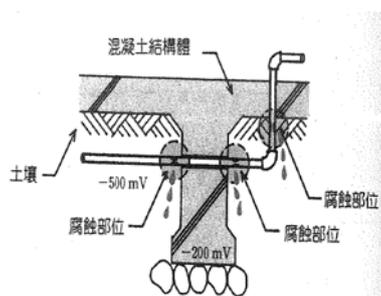
- 1、防蝕膠帶包覆不良以及防蝕膠帶的表面受到損傷。
- 2、非迷走電流所致。
- 3、由腐蝕處觀之係因混凝土中與土壤中的鐵之電位差產生迷你電池腐蝕現象所引起。
- 4、消防配管的影響因為與混凝土中的鋼筋接觸的關係，致消防配管會因電位差現象而產生劇烈的腐蝕作用，因此雖然消防配管有防蝕塗裝並包覆防蝕材料，但因塗裝及所包覆的防蝕膠帶施工不確實以及部分受到損傷，導致因電位差所產生的電流急遽的流出而造成嚴重的腐蝕。圖 4.213

圖 4.213 屋外地下管線產生的漏水 資料來源:3

- 1、埋設於地下的配管貫穿結構體的部位務必設置絕緣接頭(絕緣接頭可設於如圖所示的腐蝕處,絕緣套管則可設於如上圖貫穿結構體的位置)。
- 2、防蝕膠帶一旦有破損反而造成促進該部分局部腐蝕的現象,因此絕緣膠帶在施工時務必密著且要注意膠帶表面的保護(如回填時用山砂並防止礫石等混於回填土中)。
- 3、包覆防蝕膠帶的施工法係以凡士林系防蝕膠帶以重疊交代一半寬度的包紮方式將管材包妥(或以自融性聚乙烯防蝕膠帶採同樣的包覆方式捲兩次)後再以保護用膠帶(防蝕膠帶)採同樣的包紮法包於防蝕膠帶外面。

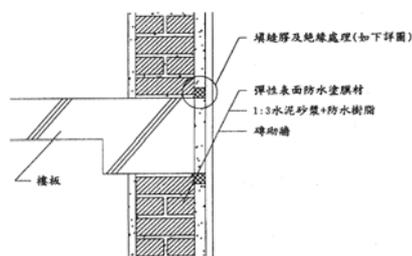
- 1、加強磚砌外牆,當結構物發生變化或異動時,磚牆體與混凝土結構之樑、柱間亦產生裂痕,故於此一部位需設置溝槽並以填縫膠處理,以避免將來產生裂痕時撕裂鋪裝面材。
- 2、與鋪裝面材與填縫材間,應黏貼絕緣膠帶,其黏貼方式為兩端須全面貼著,填縫材接著部位不須接著。絕緣膠帶之作用是增加伸縮距離,以避免裂痕產生之力量直接傳達到鋪裝面材,造成應力集中而遭撕破。
- 3、一般鋪裝面材宜採用兼具防水及美觀作用之外牆專用塗膜材料,材質依各廠牌開發而異。一般均以壓克力系之塗膜材最被採用。
- 4、為避免PU分泌出化學物質與壓克力系塗膜材產生反應而變黃,此時之填縫材宜採用非泌出型PU填縫膠。圖 4.214

圖 4.214 表面有粉刷層之砌磚外牆(加強磚牆)滲水 資料來源:3

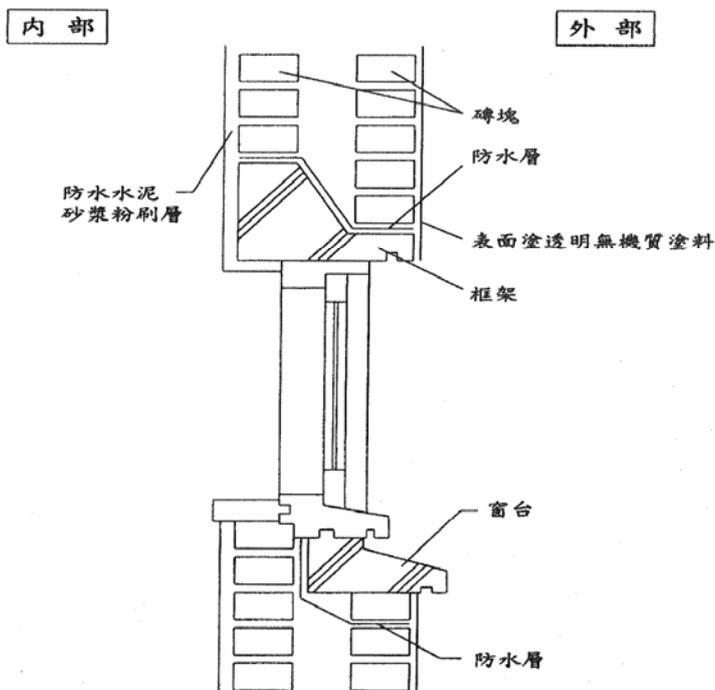
圖 4.215 表面為砌磚牆原貌之外牆滲水 資料來源:1

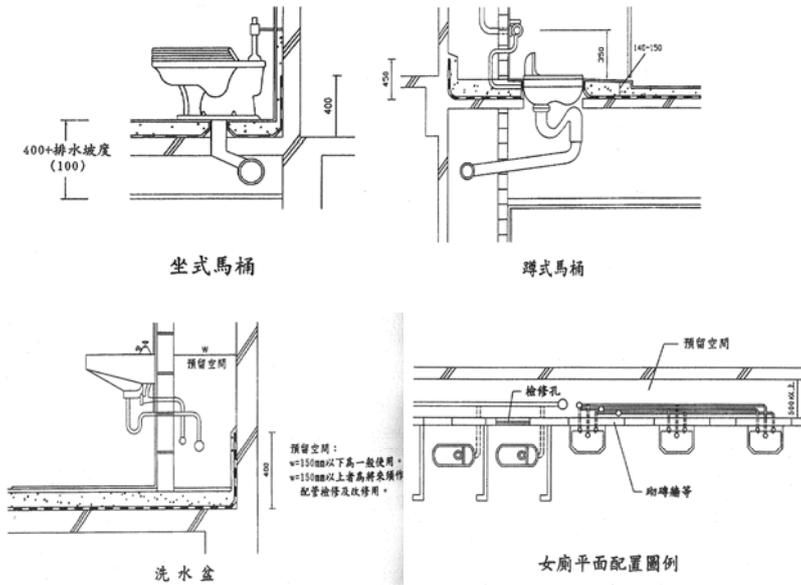
2、水電配管為避免將來維修之困難，應避免直接埋入牆壁體中，而須應另闢管道間等為管線之通道。

3、防水材料之選擇，可選擇塗膜類如焦油 PU、橡膠（乳化）瀝青或水和凝固型防水材等系列材料。圖 4.216

圖 4.216 廁所防水設計圖例 資料來源：8

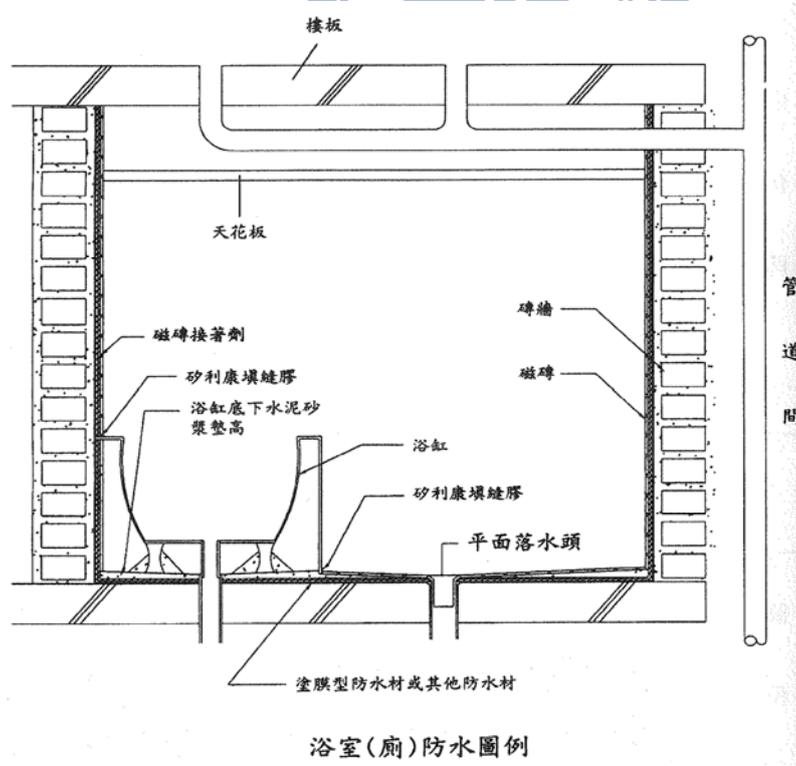
浴室(廁)防水圖例

圖 4.217 浴室（廁）防水設計圖例 資料來源：1

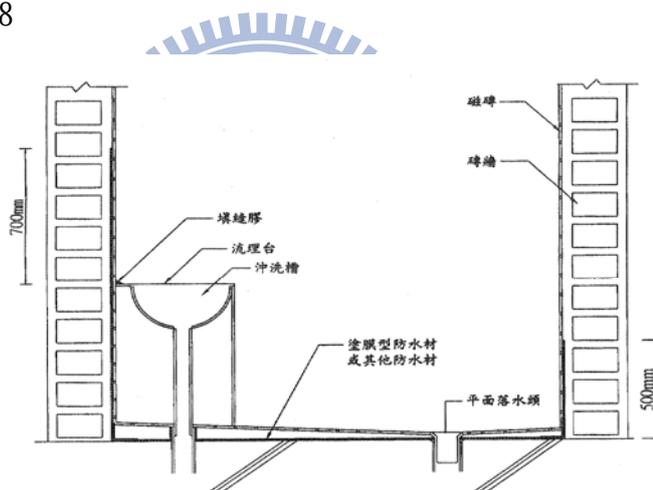
圖 4.218 廚房防水設計圖例 資料來源：1

1、廚房一般濕氣較浴室為低，故防水層的施作，可依用水之高度設計防水高程即可。

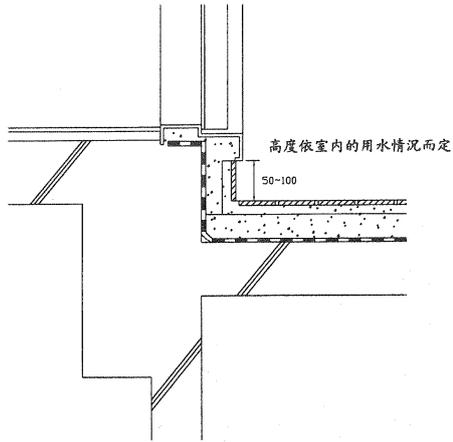
出入口部位收頭

圖 4.219 其他細部設計圖例 資料來源:5

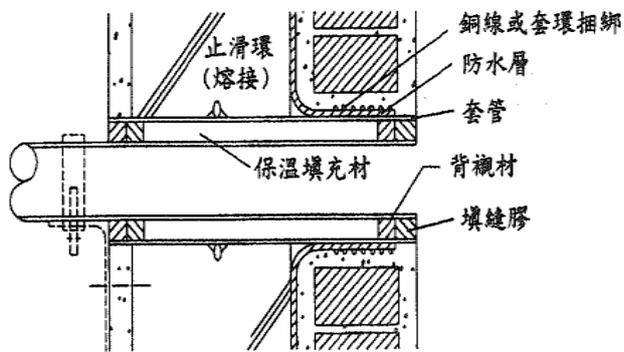
套管式保溫管收頭一

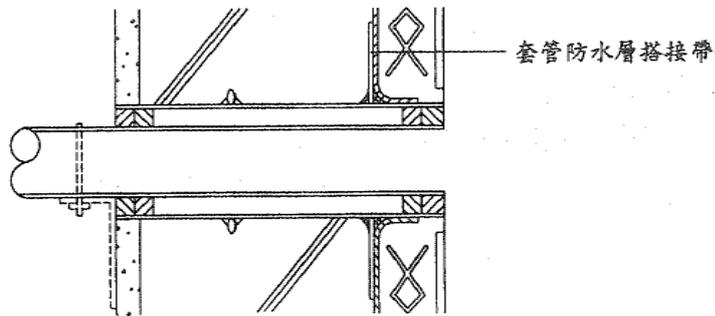
套管式保溫管收頭二

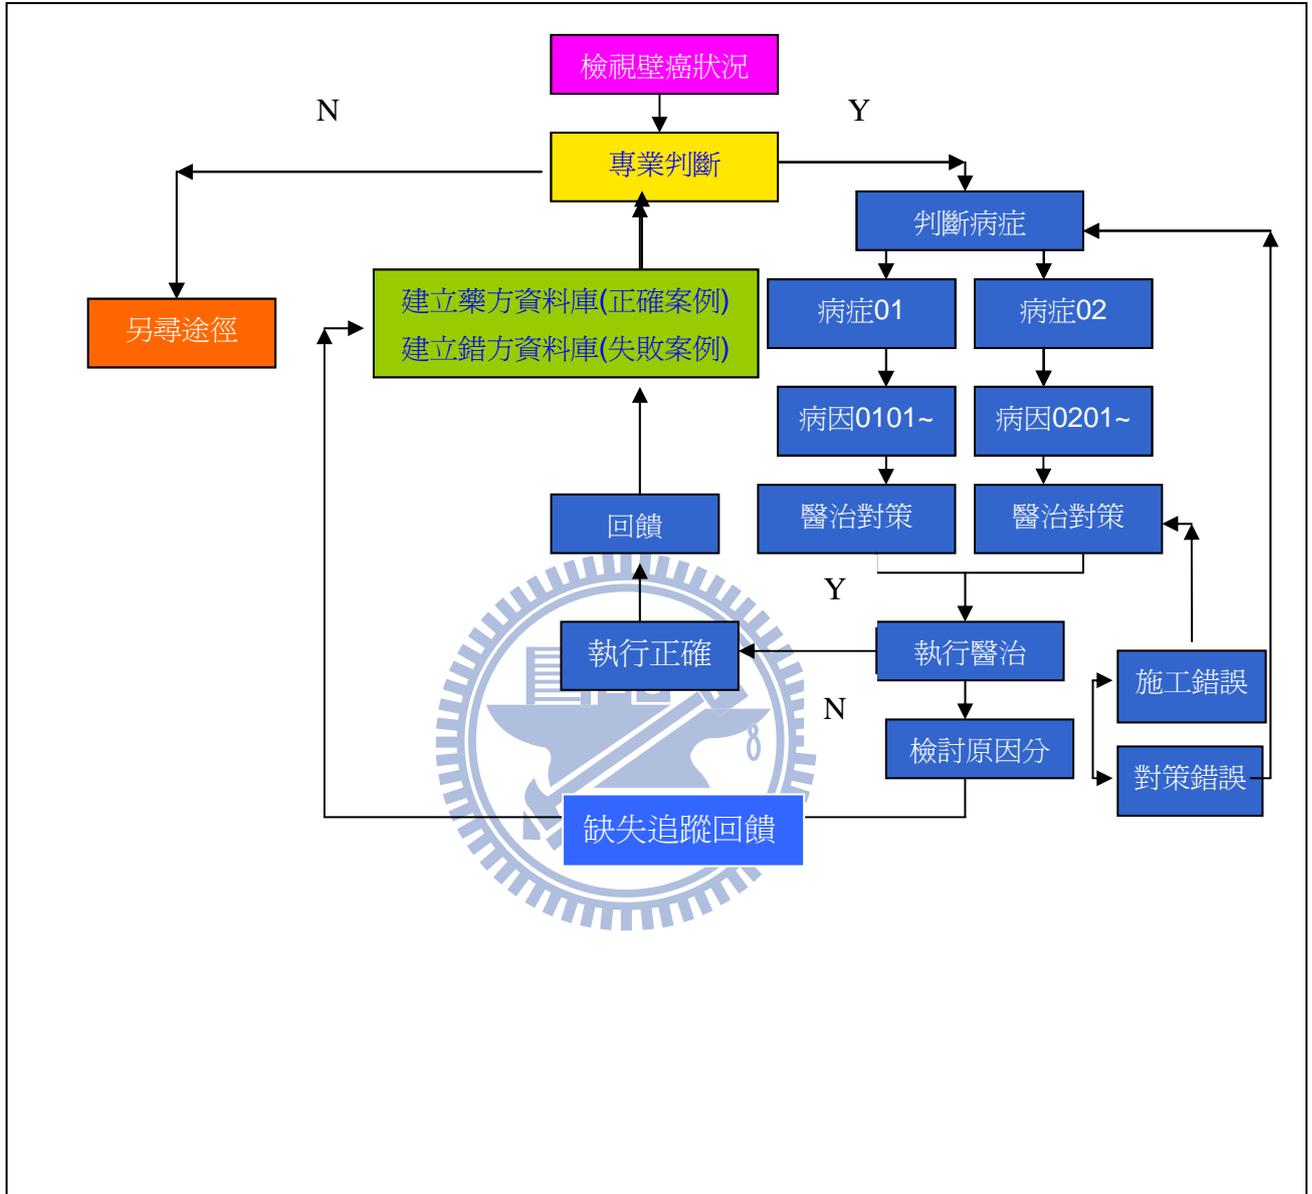
圖 5-1 知識系統研究流程

首先壁癌狀況檢視，經過專業判斷，判斷病症為潮濕(01)、滲水(02)兩大類，病因從 0101~0103，0201~0203，分類 010101~010109，010201~010209，010301~010309，020101~020109，020201~020209，020301~020309。
醫治對策編號，01010101~01010999，01020101~01020999，01030101~01030999，02010101~02010999，02020101~02020999，02030101~02030999，
執行醫治，若執行正確，回饋建立藥方資料庫，若執行錯誤，分析是施工錯誤或對策錯誤，再重新檢討，回饋建立錯方資料庫。

根據以上之知識系統功能，剖析知識系統內容，釐定主要方向，制定已下研究流程。
知識系統研究流程，詳圖 5.1
