碩士論文

建物壁癌防治知識系統初探

A Knowledge Management System For Building
Efflorescence Remediation Method

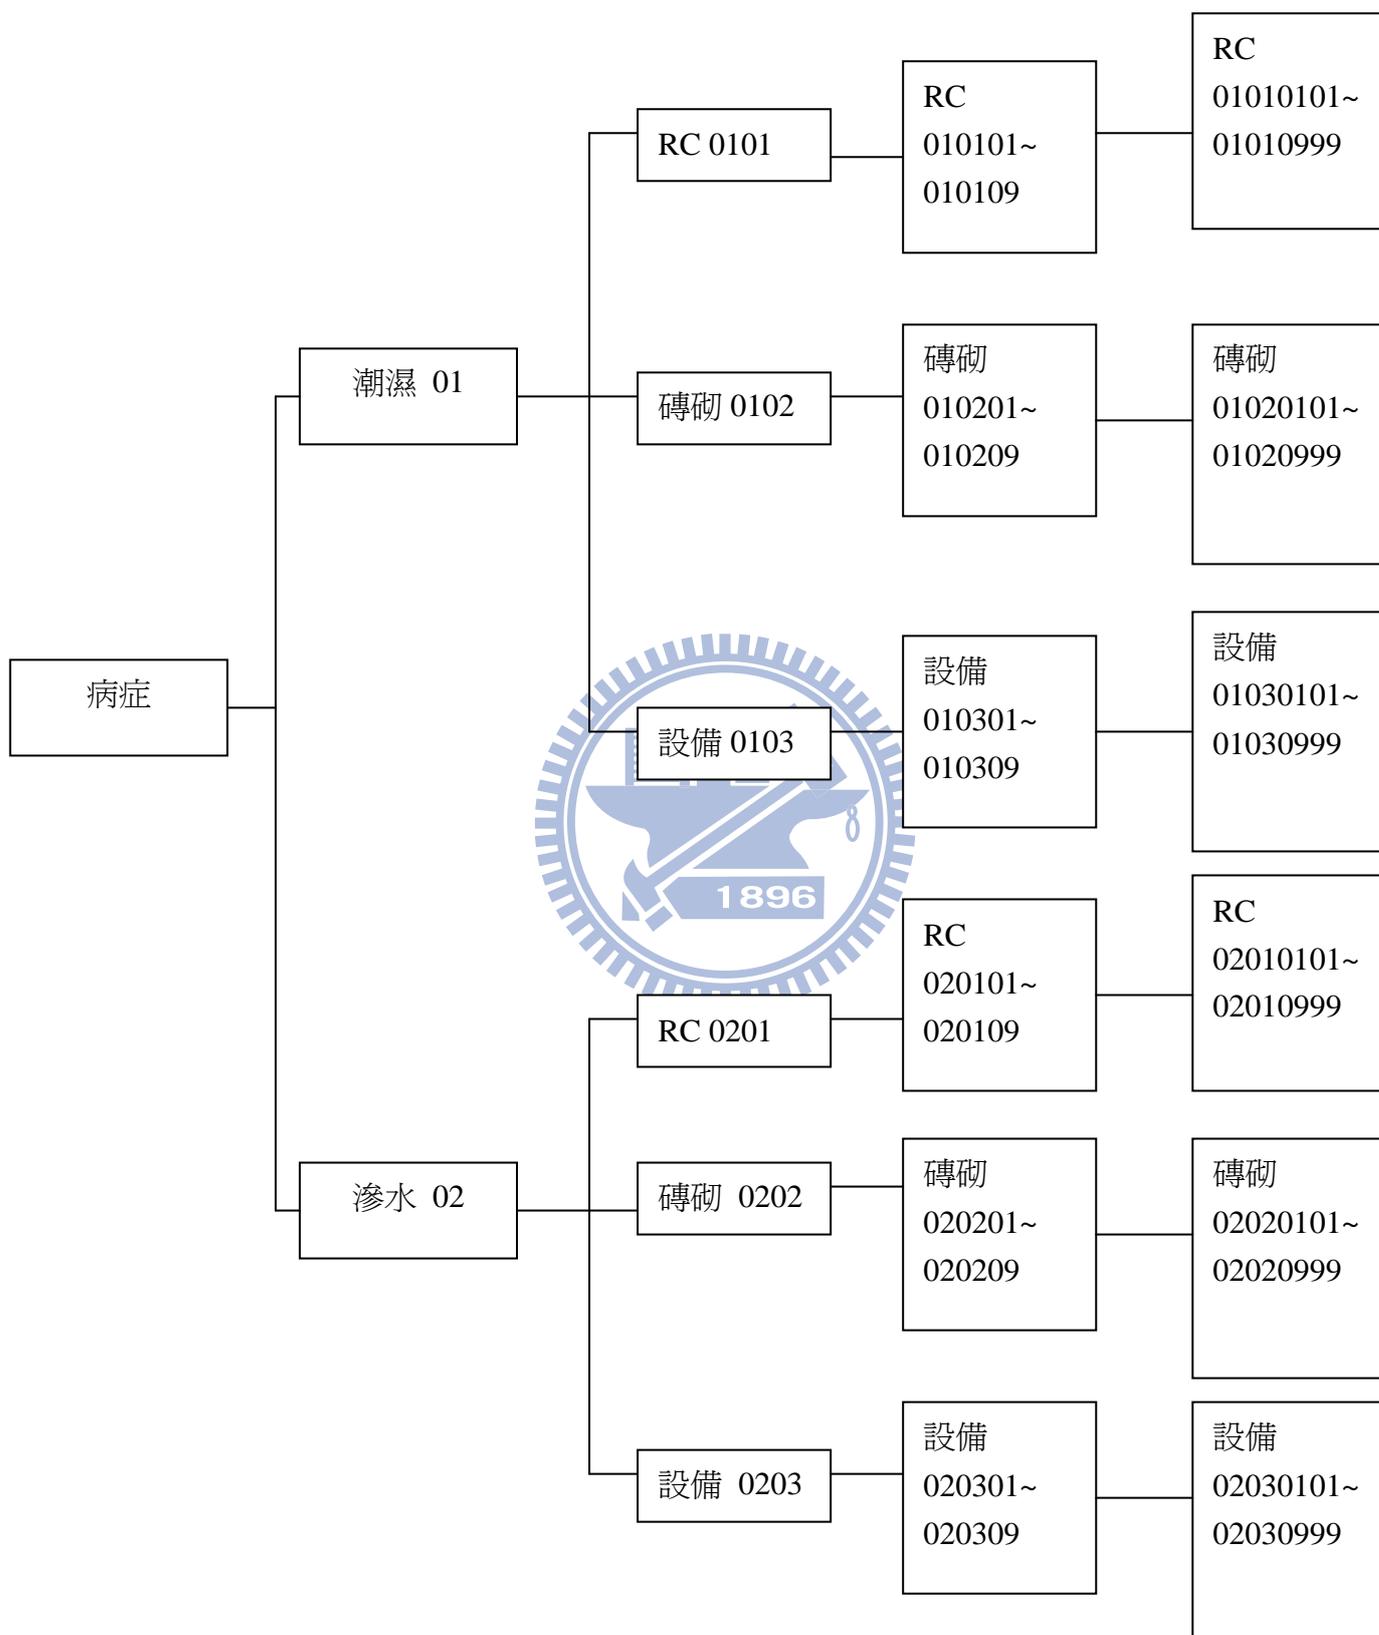
依據以上分類，建立知識地圖，依編碼系統建立樹狀圖

圖 5-2 知識地圖樹狀圖

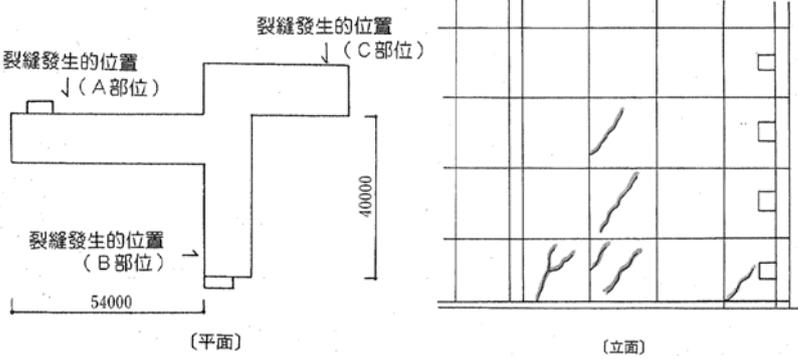
病症:	<p>外牆一因外牆龜裂而產生的漏水~1</p>
病因	<p>完工一年的單身宿舍外牆產生漏水的現象，導致室內側所貼的壁紙因而剝落。</p> <p>調查結果：</p> <ol style="list-style-type: none"> 1、本案建築物產生龜裂的部位，從平面來看都是發生在端部（如圖所示的 A、B、C），裂縫的形狀呈倒八字形。 2、裂縫寬度 0.3mm~0.6mm，漏水發生在 A 部位的一樓及四樓處。 3、外牆厚度為 170mm，鋼筋量為 0.28%。 <p>原因：</p> <ol style="list-style-type: none"> 1、本案建築物所產生龜裂部位大都是在建築物的端部，裂縫形狀呈斜向分布，應是屬於混凝土的乾燥收縮所引起的現象。 2、漏水係雨水由該乾燥收縮現象所產生的裂縫處滲入而引起。

<p>裂縫發生的位置 (A部位)</p> <p>裂縫發生的位置 (B部位)</p> <p>裂縫發生的位置 (C部位)</p> <p>40000</p> <p>54000</p> <p>(平面)</p> <p>(立面)</p>								
<p>藥方</p>	<p>處置：</p> <p>1、將裂縫鑿成 U 型縫後以彈性填縫材充填之，充填時應選擇色調與外牆色調相近的填縫材。</p> <p>防止再度發生的對策：</p> <p>1、預防止類似的情形再度發生應如下圖所示設置引導性溝縫以及增加鋼筋量、設置斜向補強筋等措施，以增加外牆抵抗混凝土乾燥收縮的強度。</p>

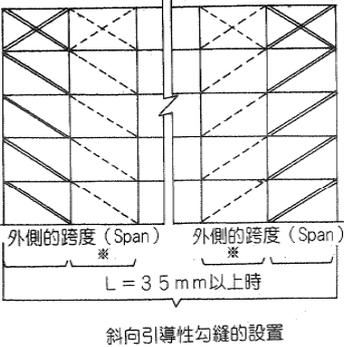
<p>最上層外牆：引導性勾縫應呈 "X" 形配置，但有採隔熱防水措施時僅採逆八字形斜向配置即可</p> <p>一般層外牆：引導性勾縫採逆八字形的斜向配置</p> <p>外側的跨度 (Span)</p> <p>外側的跨度 (Span)</p> <p>L = 3 5 m 以上時</p> <p>斜向引導性勾縫的設置</p> <p>斜向引導性勾縫的設置、增加鋼筋量、斜向補強筋的補強範圍</p>

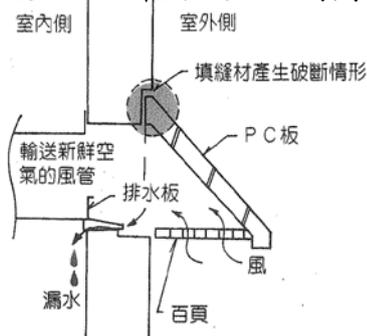
<p>病症：</p>	<p>外牆—外牆 OA 管線貫穿處的周圍產生漏水的現象</p>
<p>病因</p>	<p>三樓機械房的外牆面設有新鮮空氣的吸入口，在該吸入口的周圍產生漏水的現象。</p> <p>調查結果：</p> <p>1、由於新鮮空氣吸入口雨庇 (PC 板製) 與外牆相接處的填縫材有破斷的現象，導致吸入口的周圍有雨水滴入。加上輸送新鮮空氣的風管</p>

<p>室內側</p> <p>室外側</p> <p>填縫材產生破斷情形</p> <p>PC 板</p> <p>輸送新鮮空氣的風管</p> <p>排水板</p> <p>風</p> <p>百頁</p> <p>漏水</p>

<p>前的排水板伸出長度過短且排水板與結構體接合處的填縫材破斷，導致風壓一來時雨水即受風壓的壓迫而由排水板底下滲入室內。</p>
藥方	<p>1、將排水板延長到外牆面，並使排水板與輸送新鮮空氣的風管相接處的街頭具有可動性，以適應風壓所造成的晃動。</p> <p>2、輸送新鮮空氣的風管在配管時應注意使風管具有排水坡度。</p> <p>3、排水板與輸送新鮮空氣的風管間應設有密封用的襯墊或施灌填縫材。</p> <p>4、PC 板與外牆間除了應施灌填縫材以外上應設置二次防水措施 (Gasket 密封材)。</p>
錯方	直接打發泡劑止水

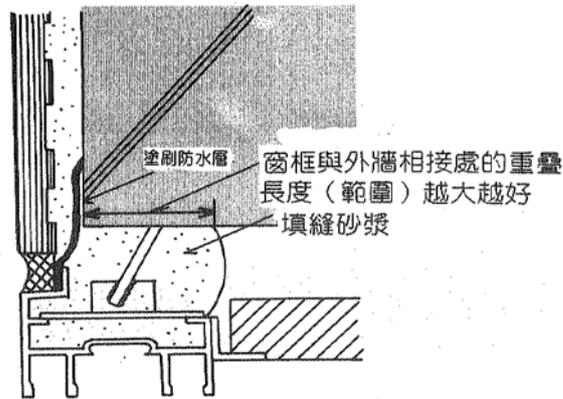
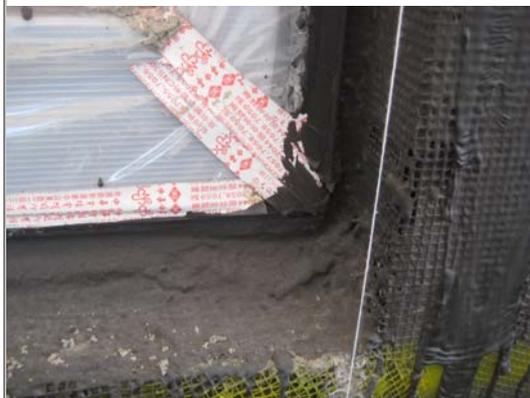
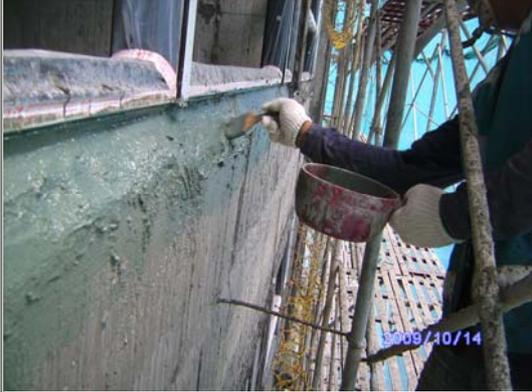
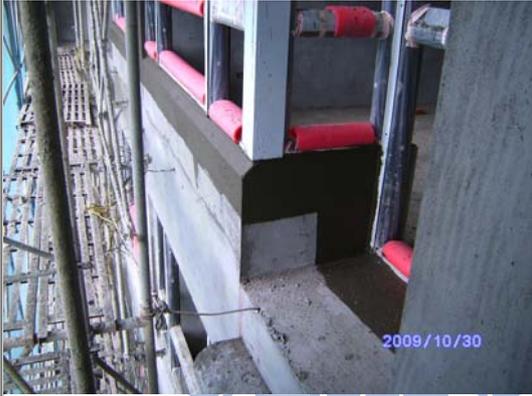
- 1、窗框與外牆間所填塞的水泥砂漿之配比應為 1:2.5(水泥:砂)，用於填塞處前後位置的水泥砂漿並應加入防水劑。填塞時應將砂漿塞滿，不可使所填塞的砂漿有收縮與塌陷的情況發生。窗框與外牆相接處應有足夠的重疊長度(範圍)。
- 2、窗框與外牆間填塞水泥砂漿處的外側應圖以防水材料，塗刷規模應在窗框周邊 10mm 的範圍以內，塗刷厚度應在 1.0mm 以上。

(剖面圖)

窗框一次防水(結構面)

<p>窗框二次防水(塞漿後)</p>

<p>窗框三次防水(打底粉刷後)</p>
錯方	直接在漏水處打砂利康止水

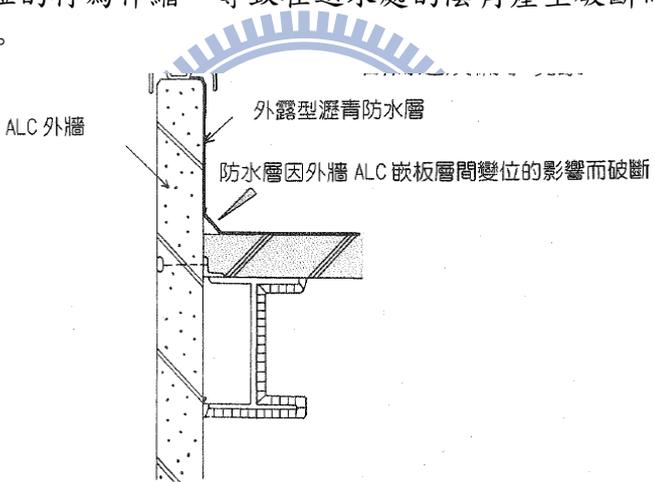
病症：	女兒牆—由女兒牆與屋頂板接合處產生漏水的現象
病因	<p>屋頂 RC 板與 ALC 外牆交接處產生漏水現象。</p> <p>調查結果：</p> <p>1、在採用 ALC 為外牆的鋼骨造建築結構體中，屋頂採用了外露型的瀝青防水層工法。</p> <p>原因：</p> <p>1、採用 ALC 嵌板外牆構法之屋頂防水層，無法配合 ALC 外牆層間變位的行為伸縮，導致在返水處的陰角產生破斷而造成漏水的現象。</p>

藥方	<p>1、屋頂的返水垂直部位應另行施做成與屋頂板構成一體的構造型態，如此返水處就不會與外牆系統同時產生層間變位的行為。</p> <p>2、返水垂直部位與屋頂板構成一體的構造型態可如下兩圖之作法。一為雙重女兒牆的做法，於屋頂板另作一女兒牆使其與屋頂板構成一體。另一為在屋頂板的返水位置加作一剛性較強的鋼板，使之與屋頂板連成一體。此兩種做法均可達到防水層不受外牆 ALC 嵌板層間變位的影響。</p>

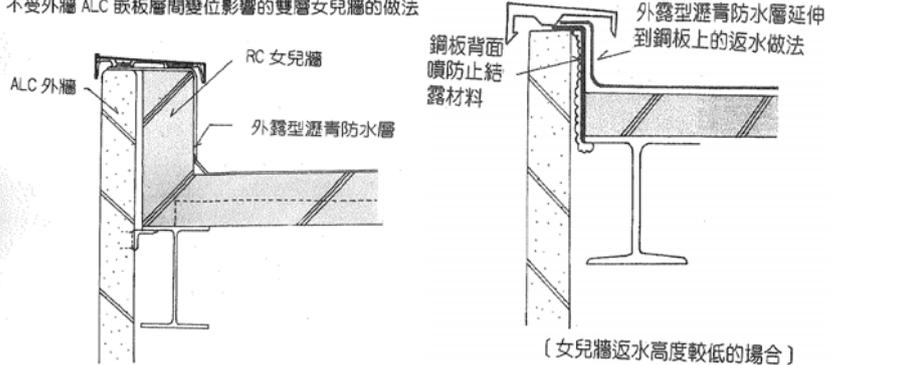
<p>不受外牆 ALC 嵌板層間變位影響的雙層女兒牆的做法</p>

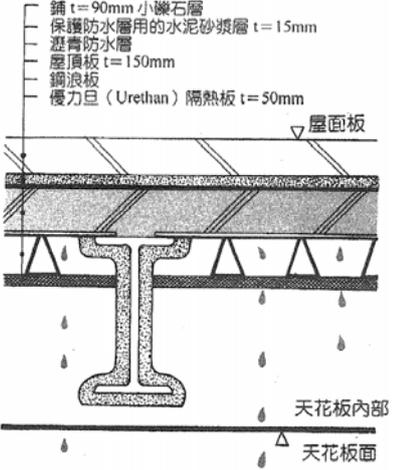
病症：	結露現象—屋頂板底面的結露
病因	<p>最頂層（採用鋼浪板的）屋頂板背面在冬季產生結露的現象，水分由天花板滴到起居室內。</p> <p>調查結果：</p> <ol style="list-style-type: none"> 1、室內某大樓（鋼骨造地下 1 樓地上 12 樓）最上層（採用鋼製模板）的屋頂板下面，在冬天產生結露的現象水分由天花板滴到起居室內。 2、天花板的狀況如右圖所示。 <p>原因：</p> <ol style="list-style-type: none"> 1、本案為減輕空調的負荷而在屋頂板下面設置的隔熱材（岩棉板）與屋頂板之間尚有空隙存在（具通氣性，如右圖所示）。 2、天花板內部的空氣幾乎沒有流通，濕氣通過天花板面與岩棉版面而在鋼模板上產生結露現象。

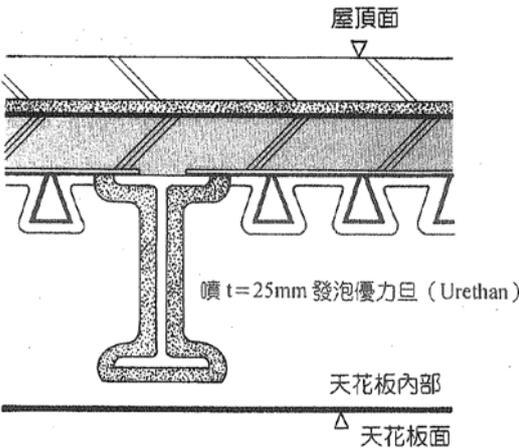
藥方	<p>處置：</p> <ol style="list-style-type: none"> 1、將原有隔熱材除去，改在剛放板下噴發泡優力旦隔熱材。基於減輕空調負荷的需要噴塗厚度採用 25mm。 <p>防止再度發生的對策：</p> <ol style="list-style-type: none"> 1、最上層的屋頂板下面若欲減輕空調負荷而設置隔熱材時，應採用不具通氣性的隔熱工法。（如將隔熱材與屋頂板的混凝土一體澆灌成形或將隔熱材直接附著於屋頂板下面的鋼模上等方法） 2、預設置隔熱措施時，應與防水層一併設置在屋頂板上為宜（但

<p>若屋頂板有供洗窗機等行走時除外)。</p>

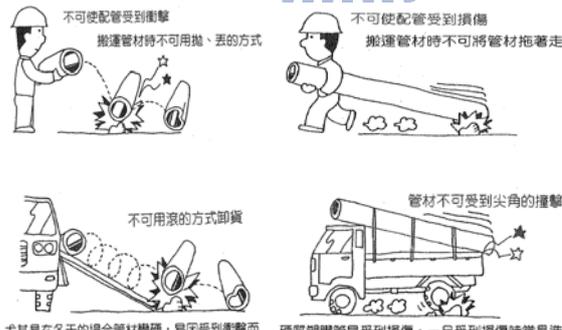
表 5-12 病歷表 02010904

病症：	給水(屋外)－埋設於屋外的給水管之漏水
病因	<p>埋設於屋外柏油路面下 (-600mm) 的給水管 (接往給水槽的給水管，材質為 50mm 的硬質塑膠管) 因破損而噴水。</p> <p>原因：</p> <p>將破損的塑膠管送往工業試驗廠進行調查的結果，發現係在埋設配管時造成硬質塑膠管的破損，並進而導致配管材質的疲勞而產生破壞的現象。</p>

<p>尤其是在冬天的場合管材變硬，易因受到衝擊而破損，因此在冬天搬運存放時管材應特別加以注意。對於接頭類的配管應以瓦楞紙箱裝運之。</p> <p>硬質塑膠管易受到損傷，一旦受到損傷時常是造成配管破損或接頭處漏水的主要原因，因此在搬運管材時應小心放置以避免造成配管的損傷。</p>
藥方	<p>防止再度發生的對策：</p> <p>埋設配管在回填土方時應小心注意不可傷及配管</p> <ol style="list-style-type: none"> 1、不可有衝擊力加諸配管之上。 2、不可傷及配管。 3、配管周圍應以砂或良質土回填，並充分夯實之。

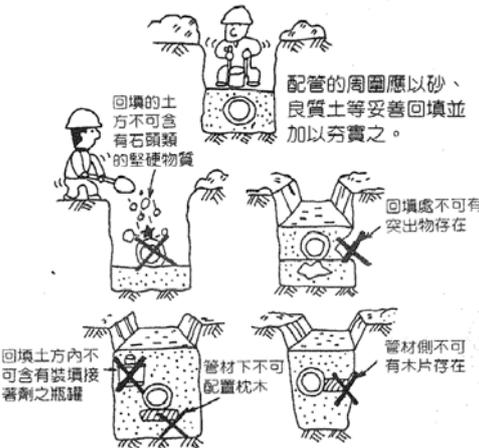
<p>埋設配管的作業在回填土方時應注意的事項</p>

<p>管材不可與木片、石塊等接觸，否則一旦配管上方有壓力存在時，管材極易因此受到破損或戳傷。因此埋設配管時配管周圍宜以砂或良質土等回填並夯實之以避免配管受到傷害。</p>
錯方	自行處理

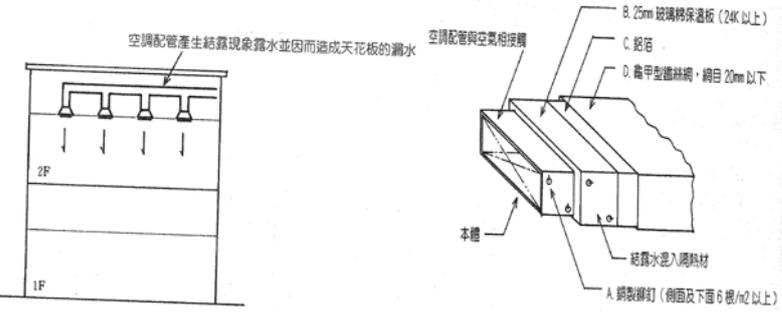
表 5-13 病歷表 02010916

病症：	空調—空調風管隔熱材產生的漏水
病因	<p>天花板內空調配管產生結露現象，漏水並造成天花板的漏水。</p> <p>原因：</p> <ol style="list-style-type: none"> 1、空調配管的隔熱材搭接處密合度不足而使得天花板內的空氣與空調配管相接觸，致空調配管因而產生結露現象。 2、空調配管表面的結露水滲入包覆於配管外側的隔熱材，造成隔熱效果降低。

藥方	<p>防止再度發生的對策：</p> <ol style="list-style-type: none"> 1、空調配管隔熱材搭接處的密合度應良好，以避免空調配管接觸到天花板內的空氣而造成結露的現象（隔熱材相接處的長度應充分）。
錯方	自行處理

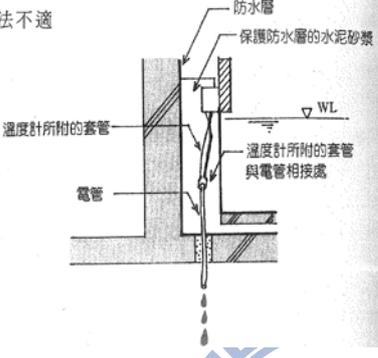
表 5-14 病歷表 02010918

<p>病症：</p>	<p>電器—由浴缸產生的漏水</p>
<p>病因</p>	<p>設置在 6 樓的浴槽內的水由溫度顯示器配線用的電管接頭處滲入，而造成 5 樓天花板的漏水現象。</p> <p>調查結果：</p> <p>1、在浴槽內靠近水面處設有一溫度計，此溫度計貫通防水層，同時電管與溫度計所附的套管間接續的方法不適當。</p>

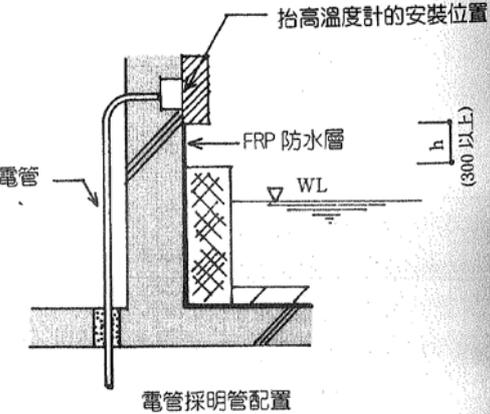
<p>藥方</p>	<p>防止再度發生的對策：</p> <p>1、將浴槽鑿開拆除電管後復舊之並重新施作防水層。</p> <p>2、將溫度計的安裝位置再提高一些，並將其電管立於隔間牆的另側，並於浴槽上部貫通隔間牆穿入浴室側。</p> <p>3、電管若貫穿浴槽內防水層時貫穿處的防水處理較為困難，因此電管欲貫通隔間牆穿入浴室側時應依下述原則處理之。</p> <p>①可行的話應避開防水層配置。</p> <p>②如不得已必須貫穿防水層時，貫穿處隔牆內的套管應設置大的止水法蘭。</p> <p>③電管相接處應盡量選擇在較水面為高的位置為之。</p>
