4.4. 結果與討論

4.4.1. 轉移層之巨觀分析－紅外線影像觀察

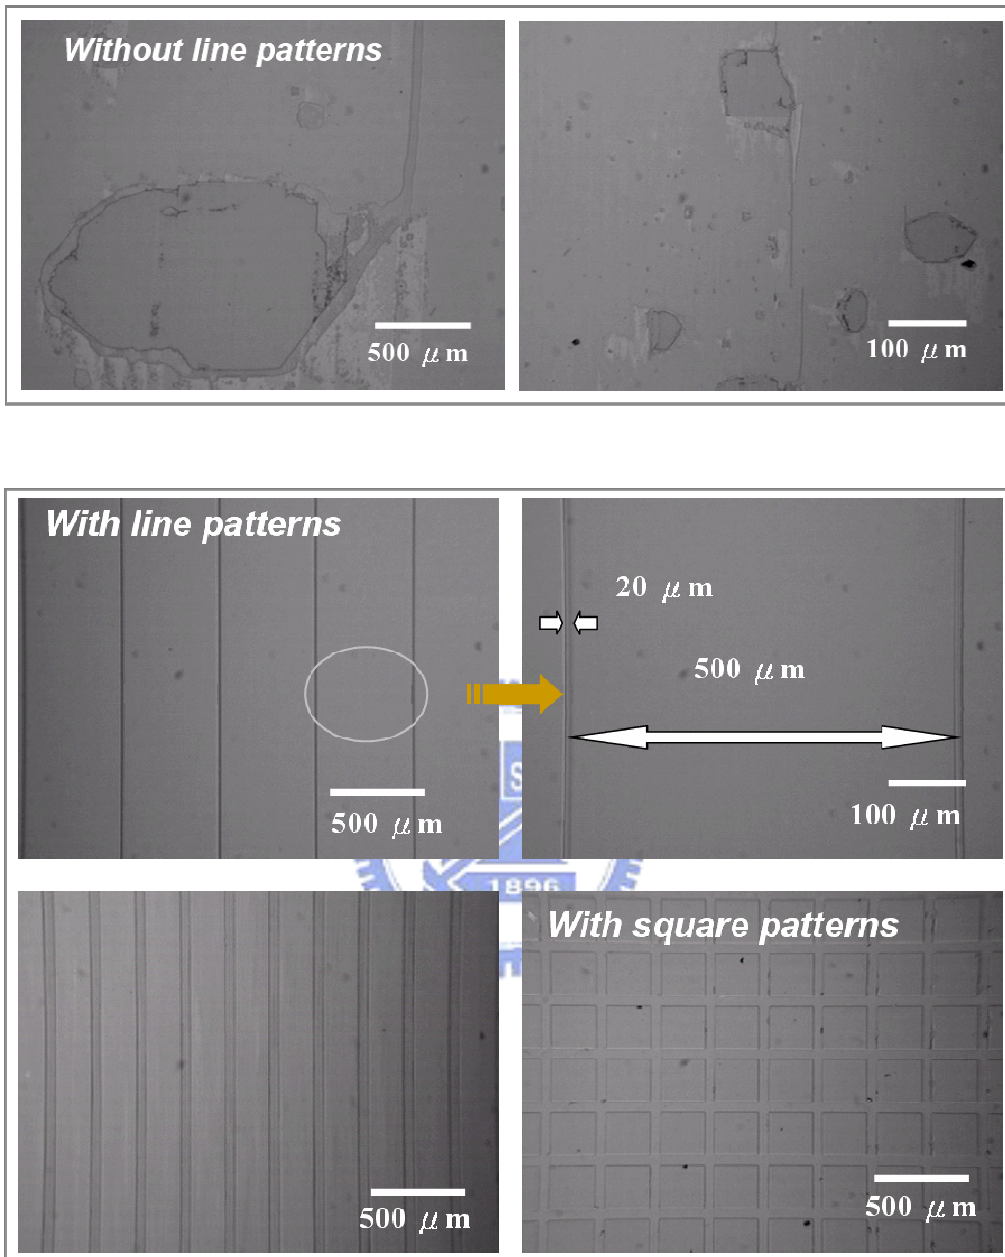
圖 4.14 磷化銦鎵轉移層的介面紅外線穿透影像

圖 4.14 紅外線穿透光的影像指出，不具有直線圖形的砷化鎵試片與磷化鎵試片做接合時，接合介面會產生許多的氣泡、空孔以及龜裂，但是，在具有直線圖形的試片中卻沒有這種情形出現，除了直線圖形的區域外接合的品質都很好，因此直線圖形大大改善這種缺陷的問題，然而這種缺陷造成的原因，可以用兩種方向來思考：

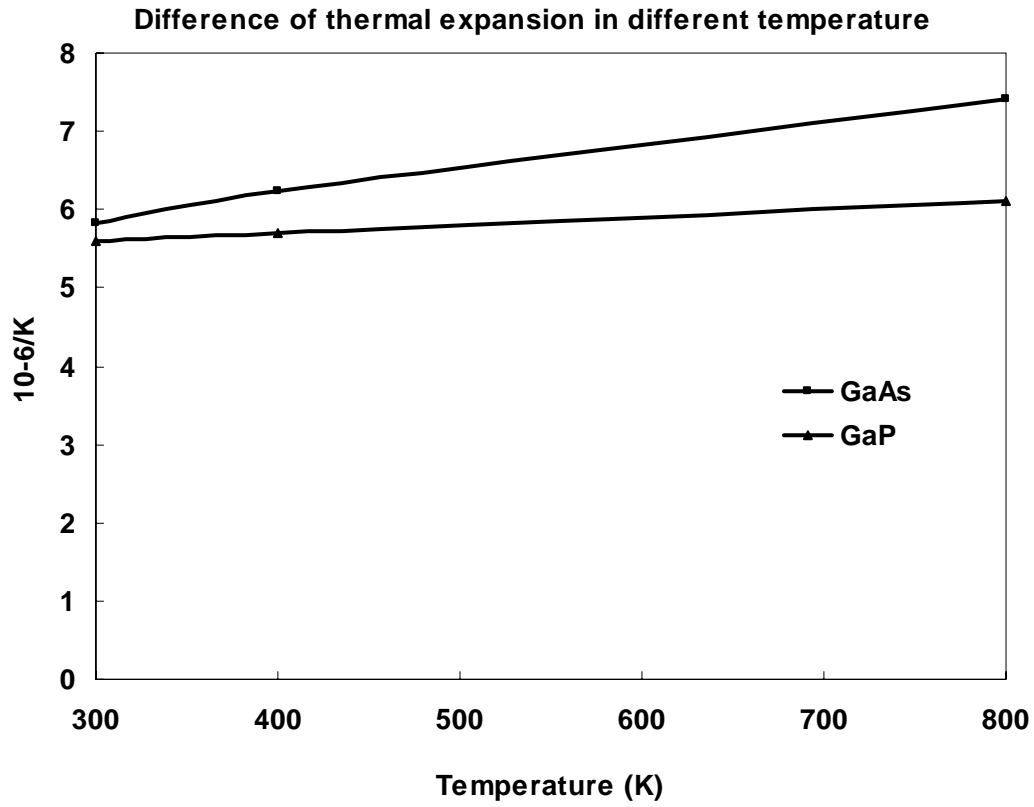
圖 4.15 砷化鎵與磷化鎵基材的熱膨脹係數隨溫度之變化

另一方面，熱膨脹係數差也是一項重要的因素，在高溫接合時，這差值會劇烈的影響接合後的晶片，特別是在較大尺寸晶圓接合時這種現象會更加明顯，圖 4.15 是砷化鎵與磷化鎵的隨溫度變化之熱膨脹係數差，熱膨脹係數差在晶圓接合時經常造成接合試片的破裂，因此解決這問題也是一大課題，當然，這些問題在利用直線圖形後都不復見。

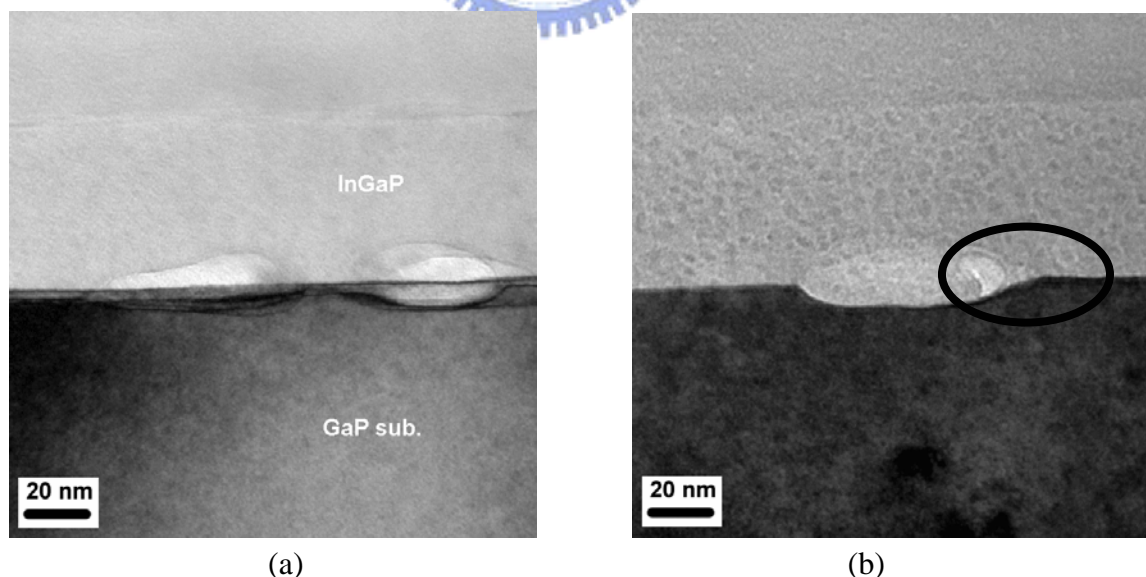
圖 4.16 (a)(b)無直線通道圖形的磷化銦鎵/磷化鎵晶圓接合介面穿透式電子顯微鏡影像

除了紅外線影像外觀觀察巨觀缺陷外，穿透式電子顯微鏡也被應用來觀察接合介面的微觀影像，這項觀察有助於瞭解接合介面機制，無直線圖形的接合面主要是由晶片直接相互接合，但是，在局部區域伴隨著許多半球型泡泡狀的非晶質氧化層，如圖 4.16，在高解析度的影像中(圖 4.16(c))，可以明顯的看出半球型的泡泡狀區域為非晶質的，其餘皆為完整接合區域。可以見得具有直線通道的接合試片中亦能降低這缺陷的密度。圖 4.17 是磷化銦鎵/磷化鎵接合介面的明場(Bright field)影像，介面中也能夠看出白色對比區域即為非晶質區域，而直徑與 4.16 圖中的剖面影像相符合，平面影像更能看得出分佈情形。

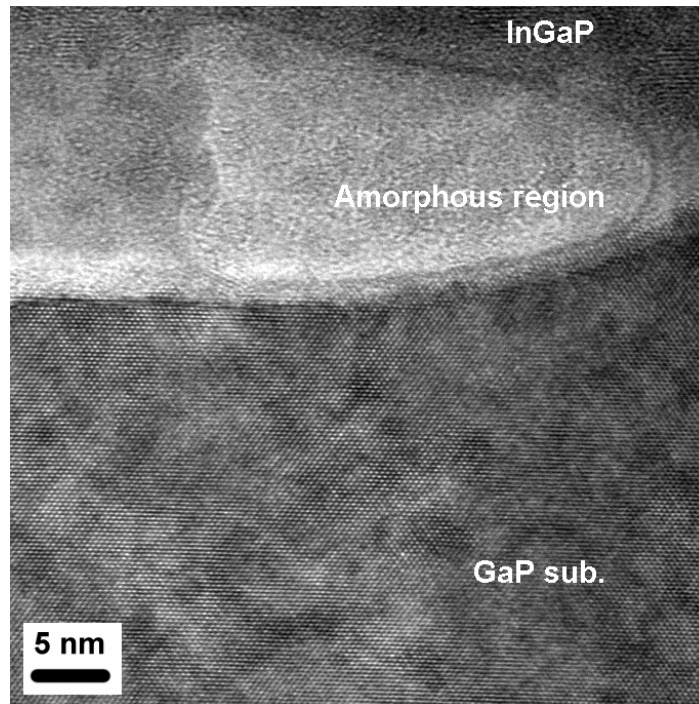
(c)

圖 4.16 (c)無直線通道圖形的磷化銦鎵/磷化鎵晶圓接合介面高解析度穿透式電子顯微鏡影像

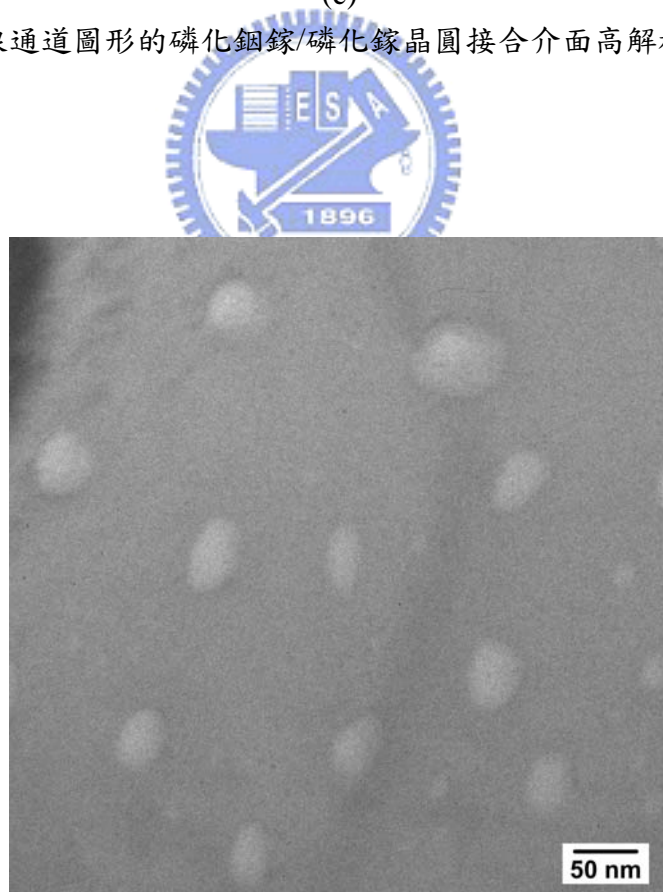
圖 4.17 磷化銦鎵與磷化鎵接合介面的平面穿透式電子顯微鏡影像
