第三章 台北國際金融中心帷幕牆工程之特點

3.1 本案為目前世界上最高建築

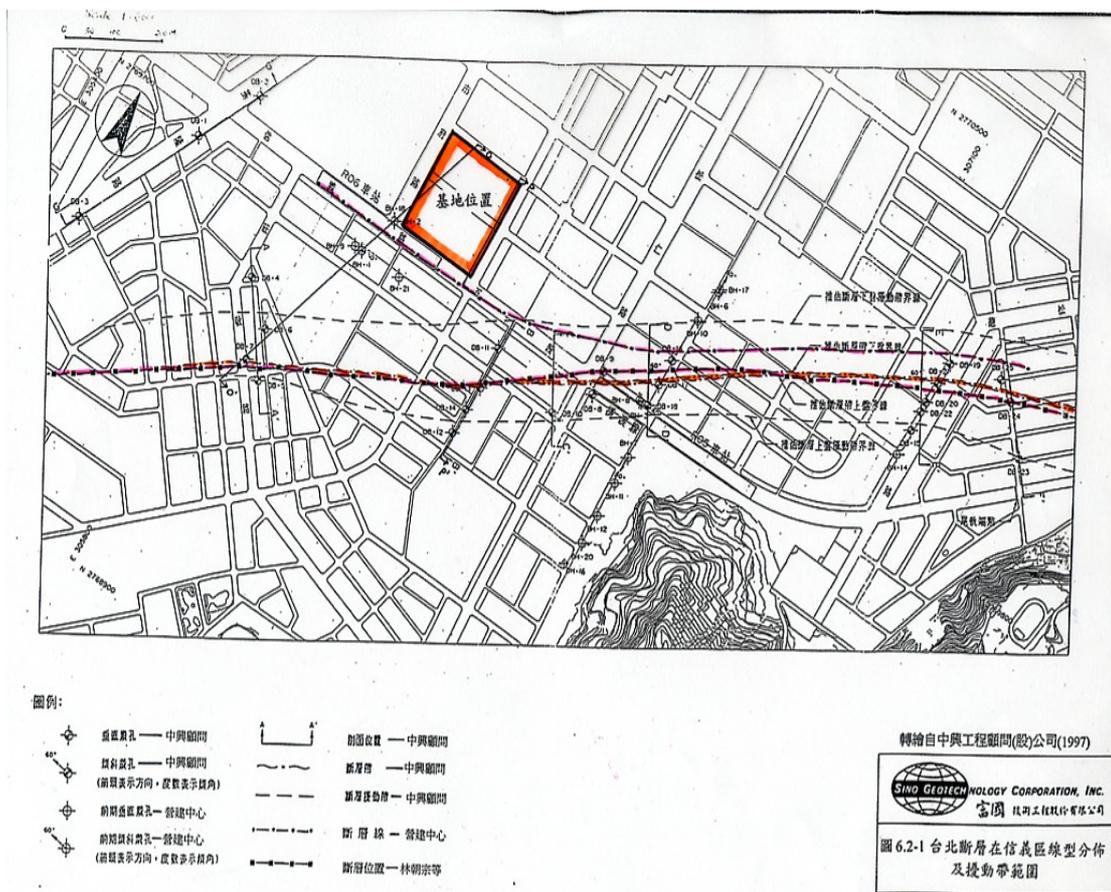
圖 3.1 台北斷層在信義區線型分佈及擾動帶範圍(陳斗生，2001)

本案基地位於台北盆地東南隅，基地南側有存疑性活動逆斷層(台北斷層)通過，由區域性地貌研判並分別於規劃、設計與施工各階段做工址調查，共執行了 155 孔鑽探取樣及大量之各式室內及現地試驗，以了解各地層水文分佈與工程特性；對台北斷層之確實位置及其活動性之評估與調查，除檢視大量文獻及既有調查資料外，並進行基地外之鑽探與大量之化石鑑定、岩相分析及碳 14 定年；確定台北斷層係距基地東南角約 200 公尺，且其至少四萬五千年來未有活動之跡象，工程上可視為非活動斷層(陳斗生，2001)。請參閱下圖。

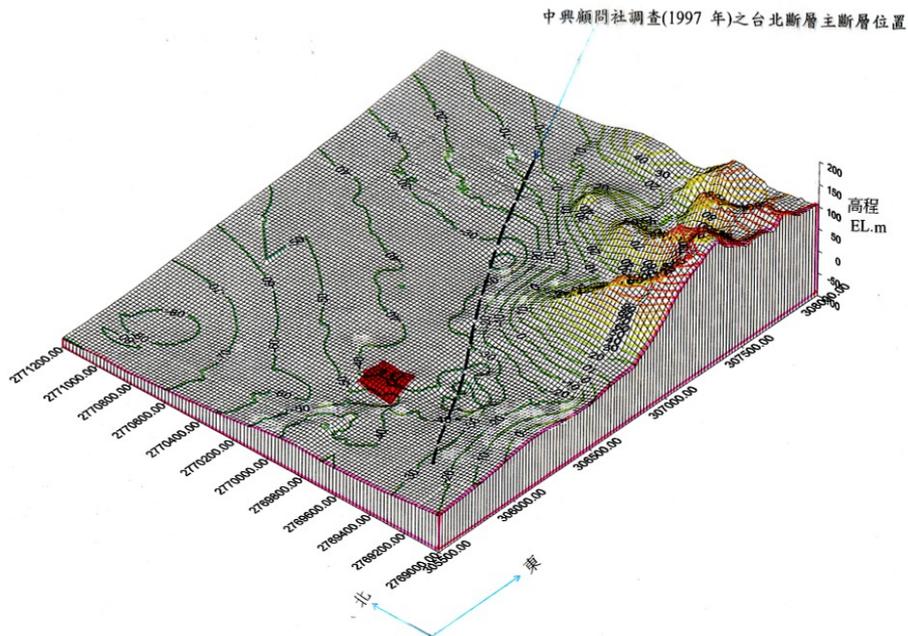
圖 3.2 中興顧問社調查(1997)之台北斷層主斷層位置(陳斗生，2001)

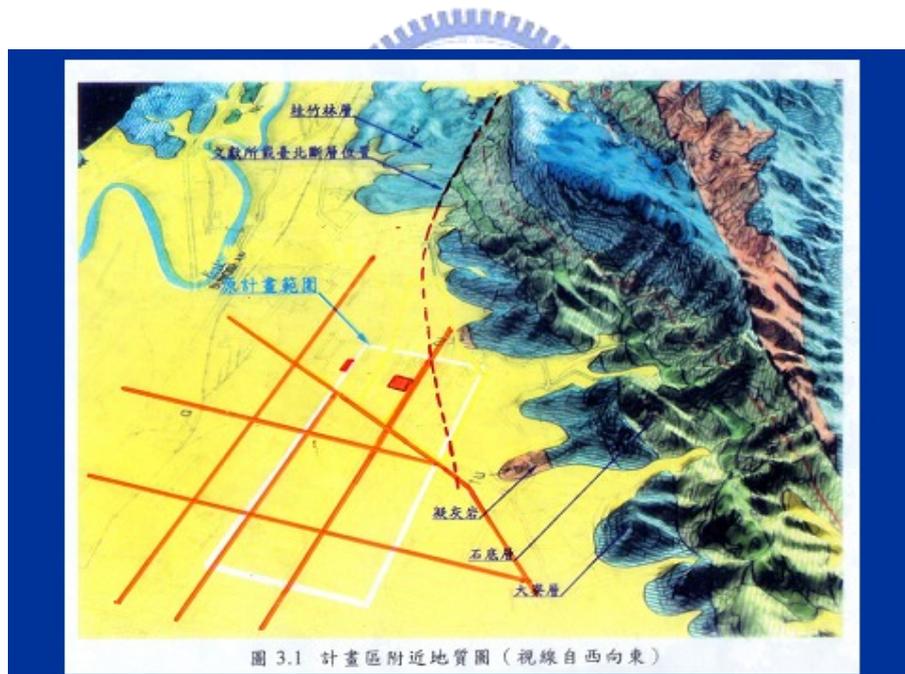
圖 3.3 基地附近地形鳥瞰圖(改繪自中興工程，1997)

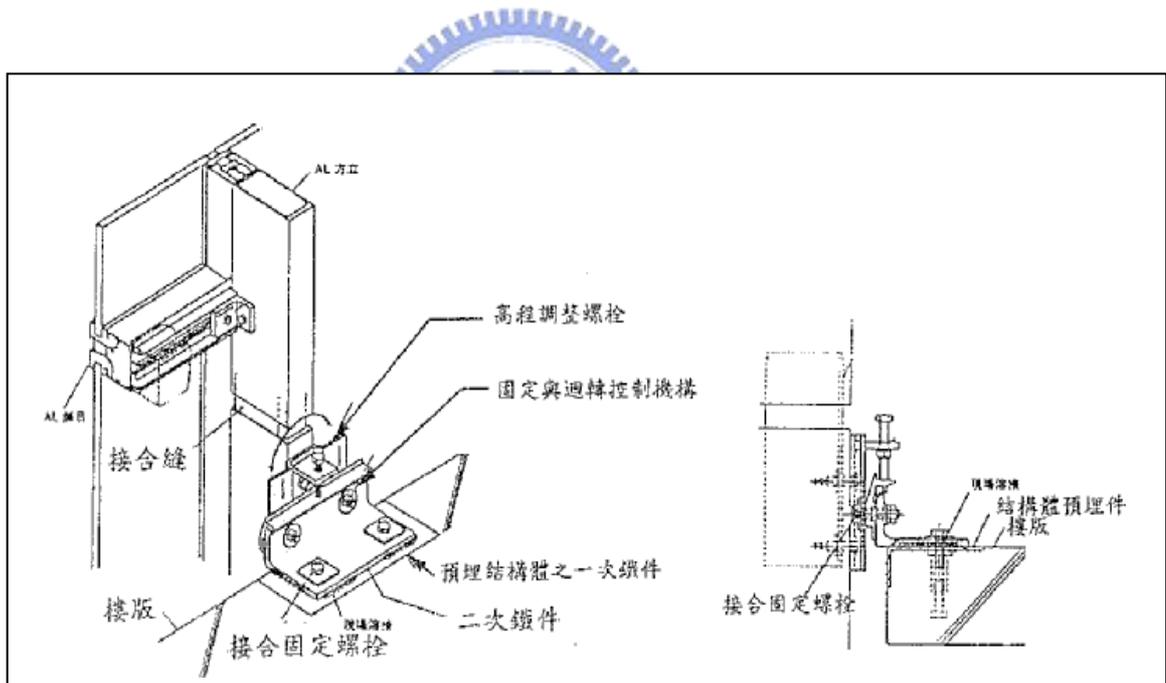
圖 3.4 國內常見之帷幕牆繫件型式(陳震宇，2000)

本案之鐵件接合系統設計簡單、安裝便捷（詳見照片 4-1 及圖 4.17-4.20），在單元吊裝定位後即無需作調整動作，有別於國內常見之帷幕牆繫件（詳如圖 3.4），採用二次鐵件須進出調整後再與一次鐵件或預埋件焊接；而調整左右又需借助於二次鐵件上之長形孔；調整吊裝後單元之水平亦設計高程調整螺絲；為了防止單元滑動又設計了止滑螺絲，整個系統複雜而過程瑣碎。

再就一次及二次鐵件之位置與形狀，本案單元與鐵件之接合位置在樓版外，預埋件與樓版面齊平，窗台板可緊貼單元安裝而節省空間；傳統單元式帷幕牆繫件之接合位置大多在預埋件上方，佔去室內周圍至少約 20cm 之空間，在地價高昂之都市空間造成非常大之浪費。
