第四章 實驗結果分析與討論

4.2 蝕刻隧道之形成與基本特性

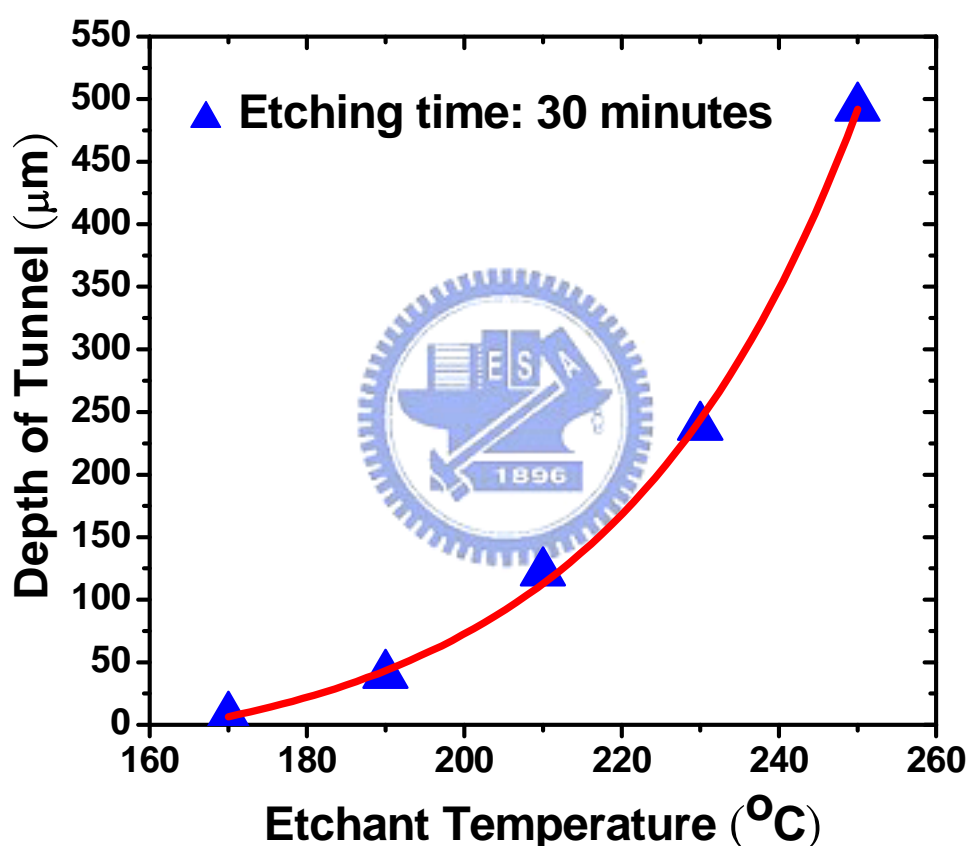
圖4-3-2 蝕刻深度-溫度關係圖

實驗的結果可以參照圖 4-3-2，由於蝕刻隧道的長度並不是完全一致的，而除了大部分長度較接近的隧道之外，我們還發現一些特別長或特別短的隧道，這種現象在低溫蝕刻時尤其明顯，不過整體而言，這些隧道還是屬於少部分。因此我們計算長度的原則，主要是從樣品邊緣開始算起，直到黑線的盡頭為止。而統計方面我們首先忽略這些太長或太短的隧道，然後取十條隧道的長度來加以平均，以達到較客觀的數值。

接下來我們來分析統計的結果，圖 4-3-2 的橫軸代表蝕刻液的溫度，而縱軸則是標示出隧道終點離表面的距離。從圖中我們可以看到隨著溫度的上升，蝕刻深度大體上呈現出接近指數形式的遞增。根據文獻記載，一般的化學面蝕刻，當反應物能量達到活化能之後，其速率與溫度將呈現指

而隨著蝕刻溫度上升，我們可以看到蝕刻的速度開始有了明顯地提升，尤其從 210°C 開始，蝕刻速度的上升更加地明顯。而到了 250°C 時，隧道深度已經達到了接近 500 μm 的水準，也就是具有大約 16.4 $\mu\text{m}/\text{min}$ 的平均蝕刻速率，此時的深寬比達到了 50 左右。

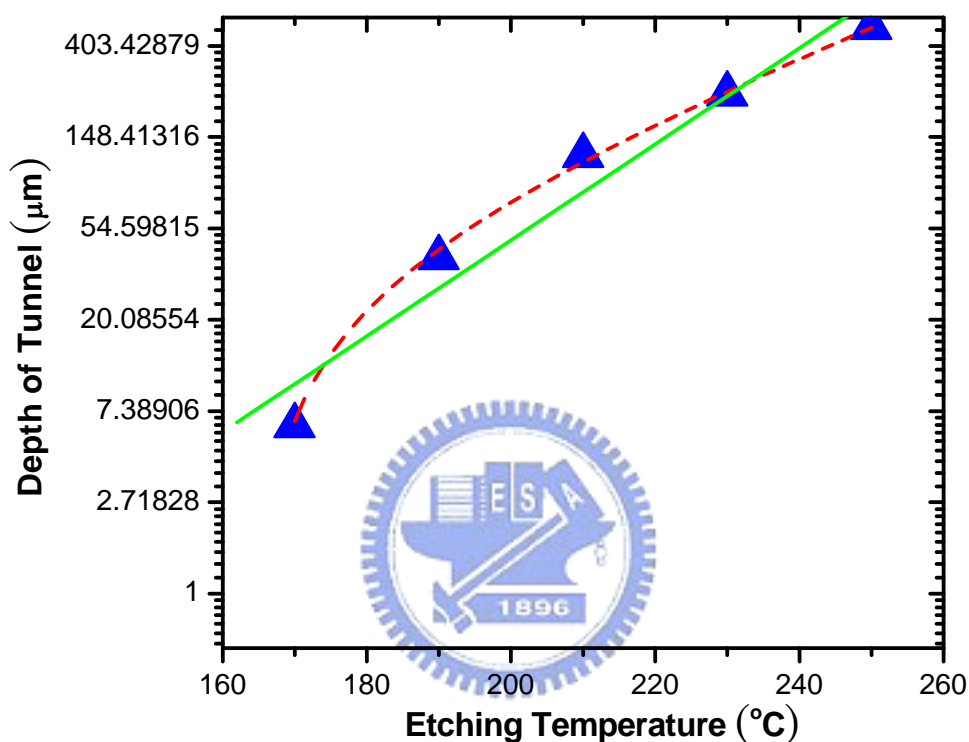
圖4-3-4 蝕刻深度-溫度關係圖(對數處理)

接著我們把縱軸取自然對數處理，如圖 4-3-4，這時曲線的斜率與指數函數的次方項成正比。一般來說，理想的指數遞增關係，在對數處理後應

該是一條斜率為正的斜直線，不過從我們的數據觀察發現，高溫時(210°C ~ 250°C)的曲線比較接近於 EXP 遞增的情形，在圖形上呈現出較平緩的斜直線，而在較低溫的情況下，由於受到 SiO₂ 移除速度的影響，因此呈現出比指數遞增更慢的蝕刻速度。因此低溫時蝕刻速率是由化學反應所主控。

由圖 4-3-4 的結果，顯示出溫度越大時，曲線的斜率呈現下降的趨勢，推測其原因可能是當蝕刻液深入隧道時，其反應的離子交換將會越來越困難，由於我們在蝕刻過程中並未使用攪拌裝置，因此這種現象可能會更明顯；這樣的情形，將會導致 Molten KOH 的蝕刻效果將越來越弱。另一方面，如第三章所提的，由於蝕刻液會和燒杯發生反應，因此相同時間下，越高的溫度意味著反應的速率將越快，因此蝕刻能力的消耗也越迅速，所以我們相信這也是造成高溫時蝕刻效果降低的原因。

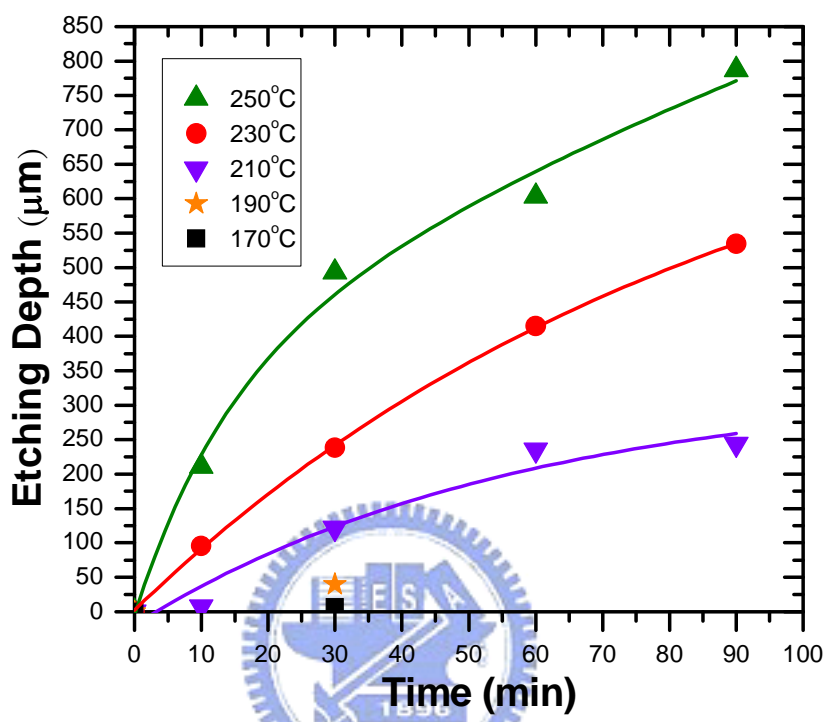
圖4-4-1 蝕刻深度-溫度-反應時間關係圖

從上一節的研究中，我們知道溫度與蝕刻深度具有接近指數遞增的關係。然而當反應時間延長時，隧道的蝕刻速率與又是如何呢？圖 4-4-1 顯示了不同溫度下蝕刻深度與時間的關係。而圖上顯示的三條線分別代表著 250°C、230°C、210°C 三種溫度下的實驗結果。我們可以從圖中看出，雖然溫度越高蝕刻速度越快，但隨著時間的拉長，越高的溫度，蝕刻速度的衰減也越明顯；其原因與上一節討論的情形相當類似，當蝕刻液越深入隧道內，尤其大於 500 μm 之後，將會越難進行反應離子的交換，當隧道內局部的反應物因反應而減少時，因為難以從外界補充，蝕刻效果自然下降。而隧道越深的地方，擴散主控的現象將越明顯。除此之外，進行長時間的蝕刻時，燒杯對蝕刻液的損耗將會更加嚴重，因此即使在 250°C 下，蝕刻的

時間延長三倍之後，蝕刻隧道的深度卻只有增加大約 60%，因此從蝕刻速率下降的幅度來看，250°C 的衰減是最嚴重的。其次才是 230°C 與 210°C。因此如果我們希望提升隧道的蝕刻效率，最有效的方法就是阻止蝕刻液與容器發生反應，而這方面就需要從燒杯的材料來改良。此外，為了增加溶液內的離子交換能力，嘗試改變 pattern 的寬度以擴大洞穴，或是設法擾動溶液，都是可以嘗試改進的方法。
