碩士論文

運用失效模式與影響分析評估矽甲烷供應 系統之安全性-以TFT-LCD 廠為例

Use FMEA to assess the safety of silane supply system- take TFT-LCD factory as an example

TFT-LCD產業是目前台灣重要的產業之一,此產業使用了各種具有燃燒性、爆炸性、毒性、...等高度反應性的危害物質,對人的安全與健康有嚴重的威脅性。本文之研究以矽甲烷供應系統之作業安全為研究對象,收集過去已知發生之事故與相關案例進行矽甲烷供應系統之危害分析,及辨識潛在之危害。運用失效模式與影響分析來進行事故潛在發生因子的辨識與分析發生風險,並比較與半導體廠之安全管理差異,藉由失誤樹之推演,可以瞭解TFT-LCD廠矽甲烷事故的起始因素,提出防範措施與安全管理建議。

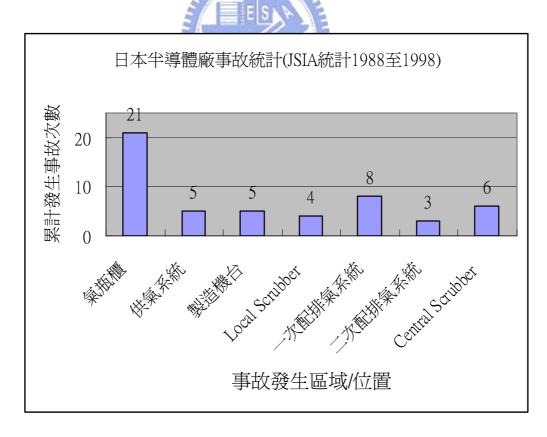
圖 1.2 日本半導體廠事故 (JSIA 統計 1988 至 1998) 統計

(Factory Mutual)的災害統計,1977至1997年約20年共發生無塵室災害260件。在SEMATECH Silane Safety Improvement Project S71 final Report報告中指出,美國調查統計1981至1993年間的事故災害,這13年中有156件矽甲烷事件。在1989和1993之間,嚴重足夠導致財產損毀和生意中斷發生的事件約每年5.2次,且每次事件平均損失約86,000美元【2】。1996年日本半導體廠發生氣瓶櫃內矽甲烷爆炸,且統計JSIA1988~1998日本半導體廠事故【3】,在氣瓶櫃、排氣系統事故比例較高,如圖1.2所示。國內於1996~1997年發生三起電子公司重大火災【4】等均由特殊氣體所引發,雖然未造成人員受傷,但財產損失近數億至數佰億元以上不等之額度,如再加上停工損失,則損失將更為可觀。而這些高危險性的化學物質是目前生產TFT-LCD製程的必需品,隨著尺寸不斷放大,化學物質使用量將與日俱增,當然也增加安全管理之風險。

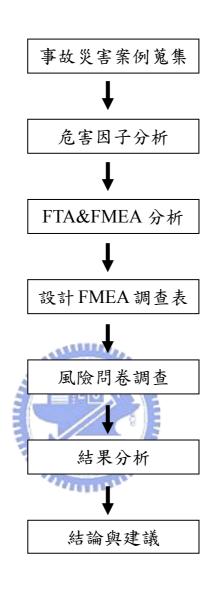
圖1.3 矽甲烷供應系統安全分析之架構

再由問卷調查統計結果列出TFT-LCD廠可能潛在之危害與其危害影響,及防範措施之建議,以提供系統在各個危害節點改善之道與最佳的防範措施。研究架構如圖1.3所示。

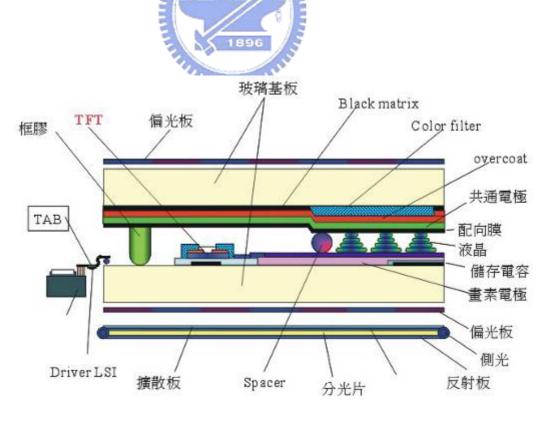
圖2.1 TFT-LCD結構示意圖

TFT-LCD液晶顯示器,如圖2.1,製造程序可分為Array、Cell及Module 三製造階段。而Array製造階段,圖2.2,與一般半導體製程類似,但僅有5~6道光罩,主要分為濕製程(WET)、物理成膜(PVD)、化學成膜(CVD)、寫真(PHO)、乾蝕刻(DRY)、潔淨技術(CLN)、解析(ANA)與產品(PRO)等八項工程,分別依製程需求反覆進行成膜、寫真(黃光)與乾/濕蝕刻等製程之操作。

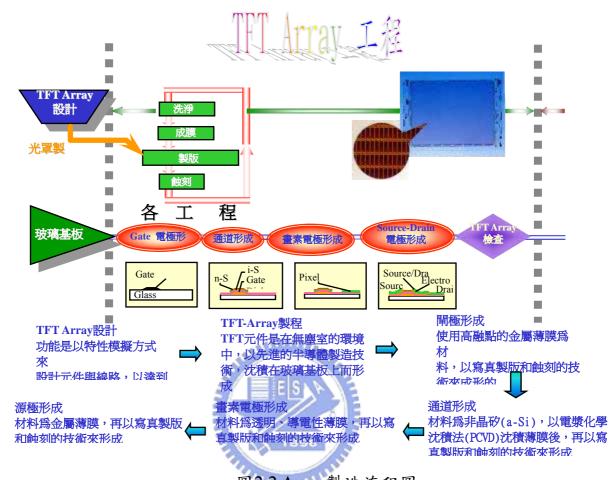
圖2.2 Array製造流程圖

首先將玻璃基板以濕製程洗淨、乾燥後,以物理氣相沈積儀進行金屬鉻之沈積,再利用寫真及濕製程形成主動區域之基礎圖樣;接著以化學氣相沈積儀分別鍍上氮化矽(SiNx)、非結晶矽(α-Si)及高濃度五價非結晶矽(n+α-Si)膜,並以乾蝕刻製程形成閘極;隨後又以真空濺鍍機(sputter)鍍上氧化銦錫(ITO)膜並以乾蝕刻製程形成畫素電極;然後再以物理氣相沈積儀鍍上鋁/鉻金屬層,並以濕製程形成源極(source)與汲極(drain),最後再以化學氣相沈積儀鍍上一層SiNx作為保護層。其化學反應式如下:

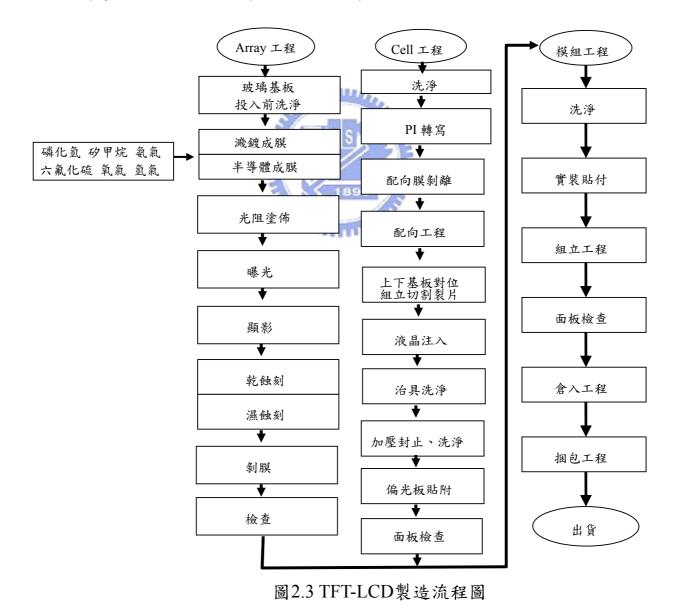
TFT-LCD製造過程中,玻璃基板需經多次「清洗 → 薄膜 → 光阻塗佈 → 曝光 → 顯影 → 蝕刻 → 光阻剝離 → 洗淨」、(步驟與半導體製程中沉積 → 光罩 → 曝光 → 顯影 → 蝕刻須多次重複極為相似),始完成陣列基板製造,所得之陣列基板再與彩色濾光片結合,進行後段面板組裝、裝填液晶、測試等步驟後,方完成TFT-LCD成品。如圖2.3。

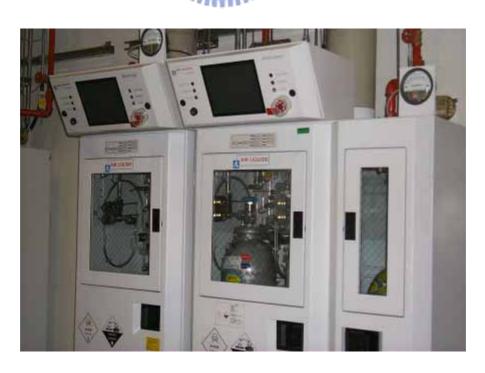
- 圖2.3 氣瓶櫃應提供五種重大功能:漏氣圍堵、火災防護、機械防護、 使用控制及氣體隔離。其規範重點為:
- 1.不相容的氣體應置於不同氣瓶櫃。
- 2.自燃性、可燃性、腐蝕性及毒性物質,應放置於至少gauge 12(2.7mm)金屬 氣瓶櫃內,氣瓶櫃有自動關閉功能及purge設備,啟動溫度74℃的灑水頭 應安裝於氣瓶櫃內。
- 3.每一氣瓶櫃應有遙控啟動緊急停機開關;在氣體偵測器連動、停電十五秒 以上、氣瓶櫃內無機械排風、火災偵測器連動、流量過大控制啟動、地 震情況緊急關閉閥能被自動關閉;
- 4.SiH4 鋼瓶應安裝限制流量孔(RFO)。
- 5.設氣體偵測器。
- 6. 適當排氣量。
- 7.易燃性、自燃性氣體之氣瓶櫃內電氣應具適當防爆性能。

圖2.4 氣瓶櫃

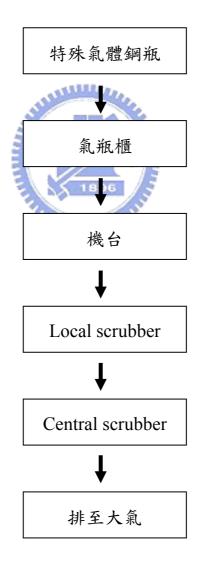
圖 2.5 特殊氣體供應流程圖

光電產業與半導體產業隨著製造技術的進步,製造使用特殊氣體的數量及濃度等也隨之變化。特殊氣體是製造生產最大之風險因素,這在過去,現在也是相同的情形。特殊氣體具有可燃性與毒性,從供應端、機台設備端、及廢氣除害設備等過程如圖2.5所示。以半導體為例,表2.1 說明1991年日本半導體製程災害事故於氣體災害事故43件中,鋼瓶櫃之災害佔12件最高,CVD機台之災害佔10件為次。日本半導體工業意外以特殊材料與藥品所佔比例最高(60%),機械與電機設備次之佔19.6%,氣體佔18.7%。氣體中以矽甲烷所引起之事故最多,佔20%【1】。

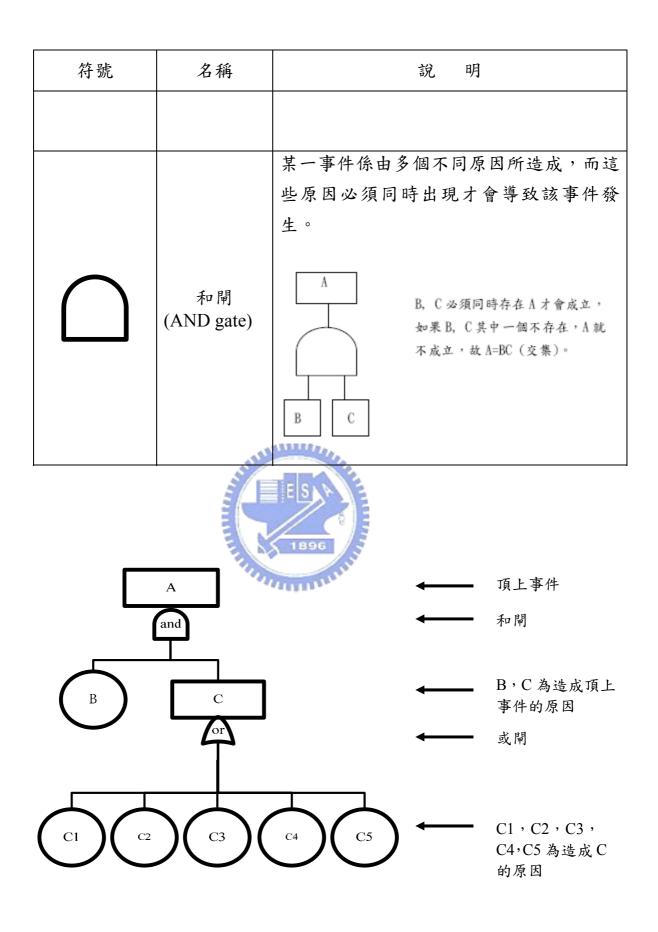
圖3.1 失誤樹圖形之結構

符號	名稱	説 明
	頂上事件	為失誤樹分析中位置在最上面的事件,這 些事件通常為我們不希望發生的意外事 故。
	次因失誤事件	長方形符號:代表一特定的事件,常常表示 AND gate 或 OR gate 的輸入或輸出,進一步的分析是可能的。用以描述某一狀況或事象的結果,是由另外的故障肇因由輸入事象經閘運算所得。
	基本失誤事件	圆形符號:代表系統中的某一基本元事件,無需加以進一步的分析,這些元件也許是人為失誤或機械設備故障或失去功能。 最小水準的基本事件。 可以單獨得到發生機率的事件。
	或閘 (OR gate)	某一事件係由多個不同原因所造成,而且只要其中一個或以上的原因出現即可導致該事件發生。 B, C只要其中一個存在A就會成立,故A-B+C (聯集)。

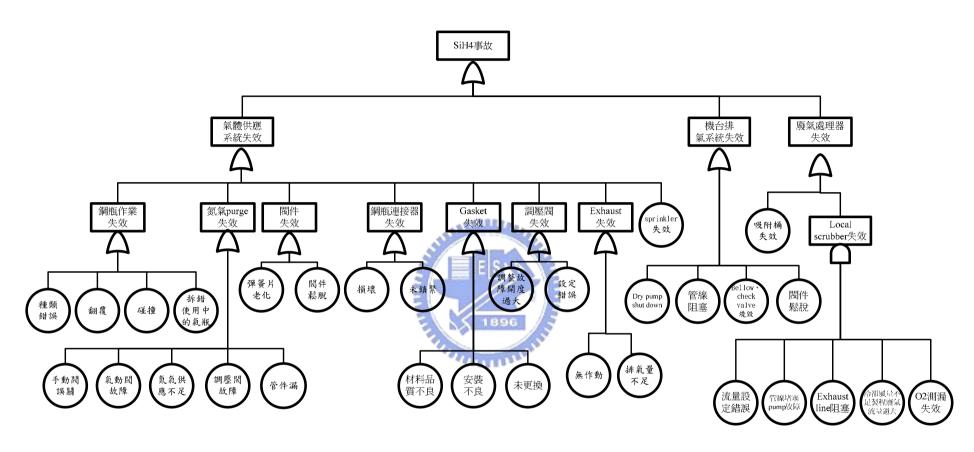
圖 3.2 之 SiH4 事故 FTA

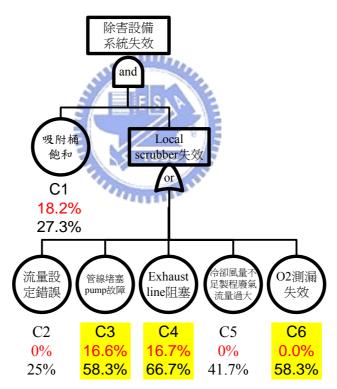
圖5.3 光電業矽甲烷除害設備之事故失誤樹

註:黃色標示表受訪者中認同光電業之失誤發生機率或嚴重性之百分比高 於半導體業,紅字表受訪者中認同中等以上失誤機率之百分比,黑字 表受訪者中認同中度以上嚴重性之百分比。

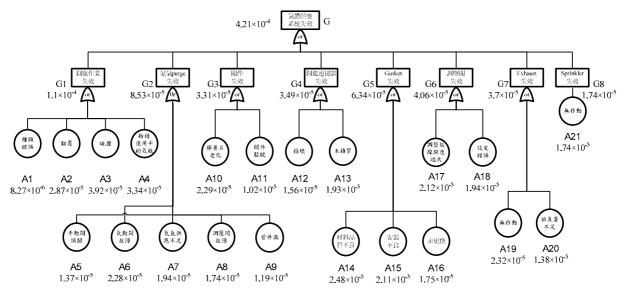
圖 5.4 氣體供應系統失效事件發生機率

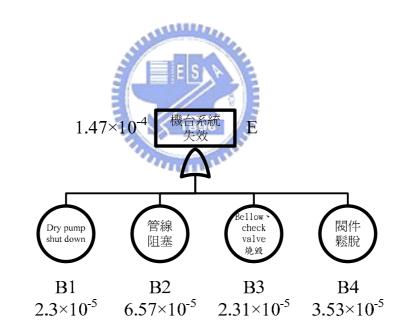
圖 5.5 機台系統失效事件發生機率

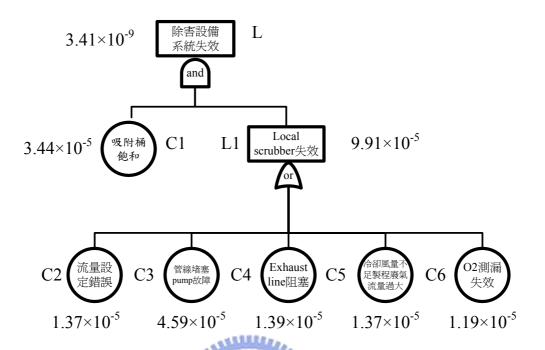
圖 5.6 除害設備系統失效事件發生機率

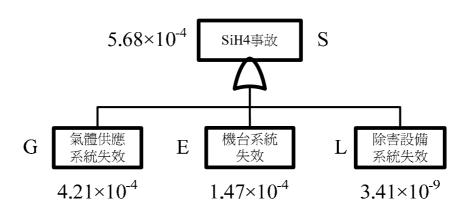
圖 5.7 矽甲烷供應系統失效事件發生機率

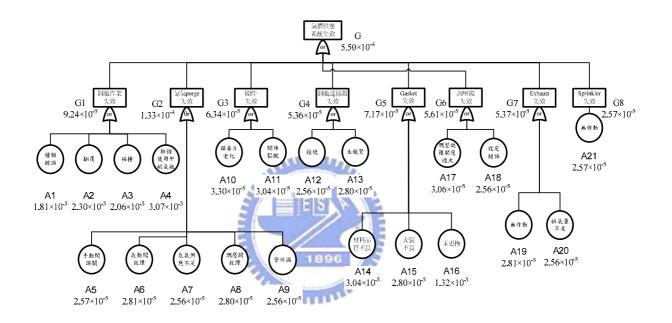
圖 5.8 半導體業氣體供應系統失效事件發生機率

依據問卷結果,繪製出半導體業氣體供應系統、機台系統、與除害設備系統失誤樹分析圖,以布林變數得氣體供應系統失效事件發生機率為5.50×10⁻⁴,如圖5.8。得機台系統失效事件發生機率為1.10×10⁻⁴,如圖5.9。 得除害設備系統失效事件發生機率為3.39×10⁻⁹,如圖5.10。綜合結果得半導體業矽甲烷供應系統失效事件發生機率為6.60×10⁻⁴,如圖5.11。

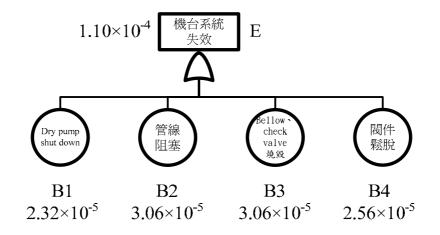
圖 5.9 半導體業機台系統失效事件發生機率

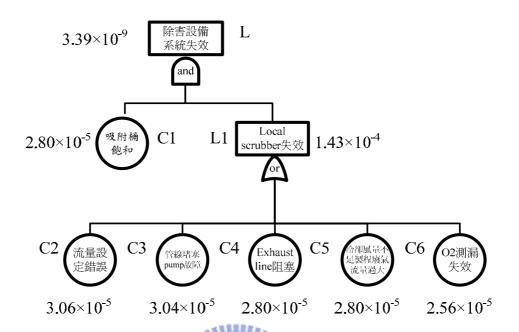
圖 5.10 半導體業除害設備系統失效事件發生機率

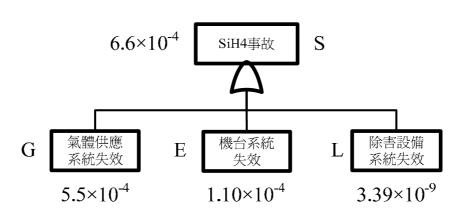
圖 5.11 半導體業矽甲烷供應系統失效事件發生機率
