公路養護事件通報自動化系統管理之研究

-以縣道 110 線路面損壞處理為例

Research on Administration Automation Report System of Highway Maintenance
— A Case Study of County Highway No.110 Pavement Damage Recovering Work —

中華民國九十七年六月

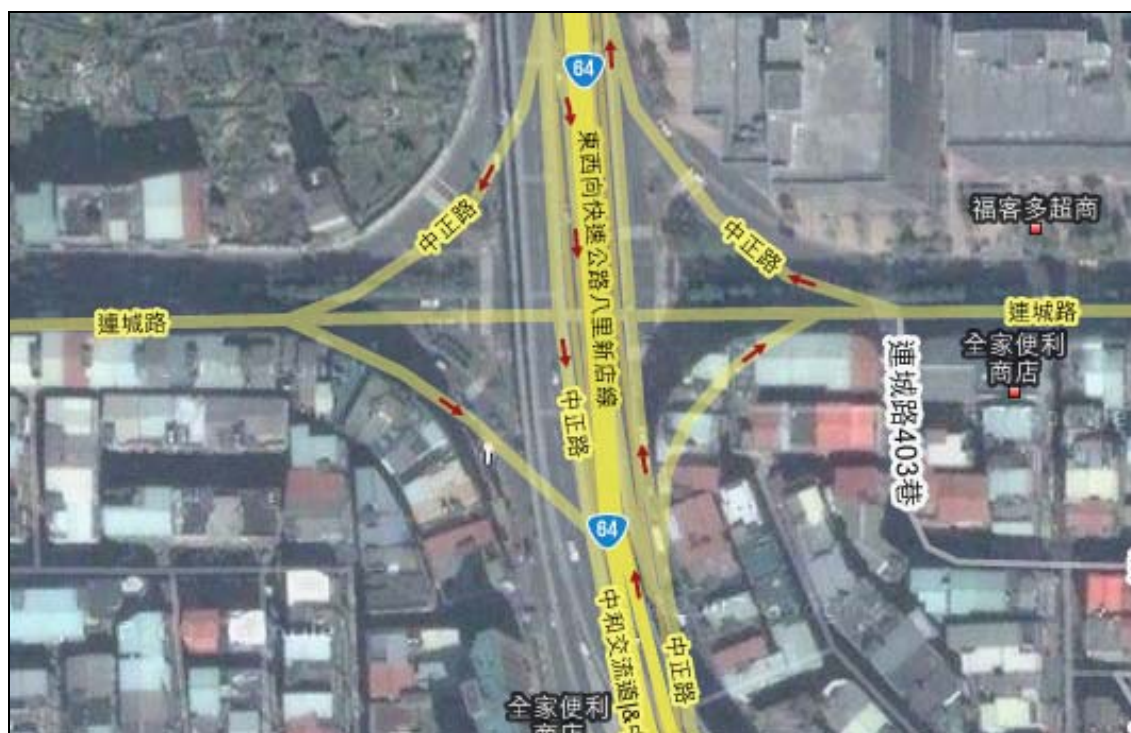
圖 1-1 中和中正路連城路路口空照圖

高度發展的地區，其交通上的需求越是迫切，尤其是人文匯集或工業區，其路網相對複雜，以台北縣中和市中正路與連城路路口為例，有福爾摩沙高速公路（國3）之中和交流道出口匝道、東西向快速道路八里新店線銜接匝道（臺64）、中中正路（區域道路）、連城路（北88）穿越道路以及錯綜複雜巷道連結，其公路權責單位包含了國道高速公路局（國3）、公路總局（臺64線）、台北縣政府（北88）以及台北縣中和市公所（中正路及周邊巷道）（詳圖1-1）。

路網過度複雜或無明顯參考地標時（詳圖 1-3），尤其是在多叉路口或立體交叉時，此種路況除不易描述外，接受一方也不容易意會狀況點究竟位於何處，再以前述的中和中正路與連城路（北 88）路口為例，當該路口交叉口有大坑洞，這樣的敘述經過查明共有四個路權單位，路面大坑洞發生時，對於用路人的生命則形成極大的危險，因此狀況排除要特別迅速，公路管理機關獲知這樣公路狀況的描述時，會以公路的位階優先派遣（即國道>省道>縣道>鄉道>區域道路），因此以中和中正路與連城路（北 88）這段話的描述，會優先通知台北縣政府派員處理，倘今天的大坑洞恰巧位於連城路過中正路路口前，台北縣政府人員抵達現場得知狀況點非屬轄區，將再把路況排除工作轉給中和市公所處理，這樣的一個層轉，坑洞的處理速度將極度緩慢。

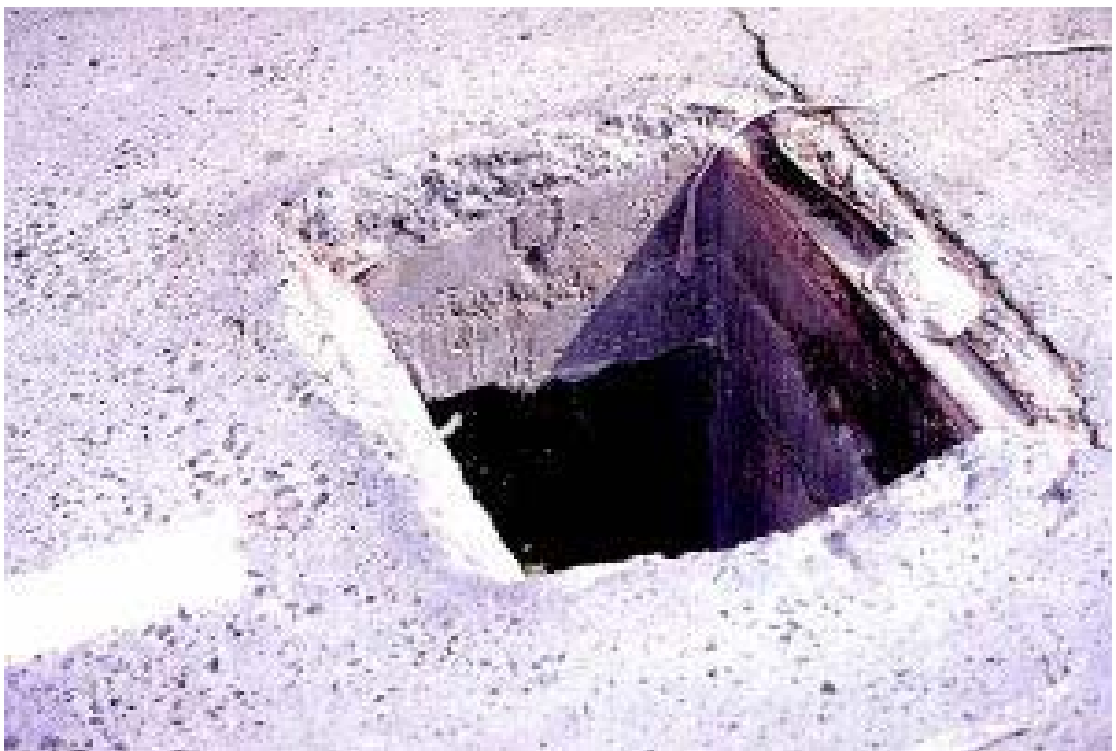
圖 1-2 下水道孔蓋遺失誤解為坑洞

用路人行駛公路感到不舒適時，通常會直覺判斷為路面有坑洞，市區公路因
住宅區密集，為維修民生管線，公路上均設置大量的人（手）孔。快速公路多以
高架橋方式構築的甚多，因此橋樑伸縮縫的數量亦不少。路面損壞有時是因為伸
縮縫本體損壞產生的小窟窿或人（手）孔蓋破損、甚至人（手）孔蓋遺失所致（詳
圖1-2）。

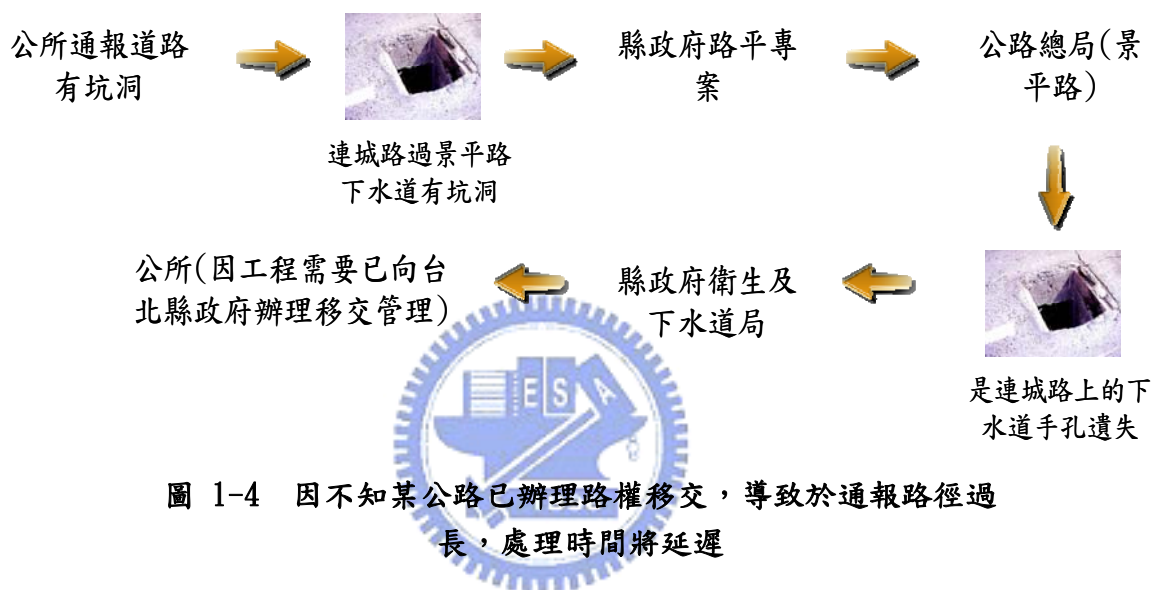
公路管理機關，均設有總機服務人員，當總機服務人員對於通報者通報的地點非屬本身轄區時，通報者往往必須自我或當時被反映的機關代為尋找權責單位處理，通報路徑過長，將延遲處理時間，且權責單位對於處理路況的進度，無論是通報者或當時被反映的機關皆難以掌握（詳圖 1-4）。

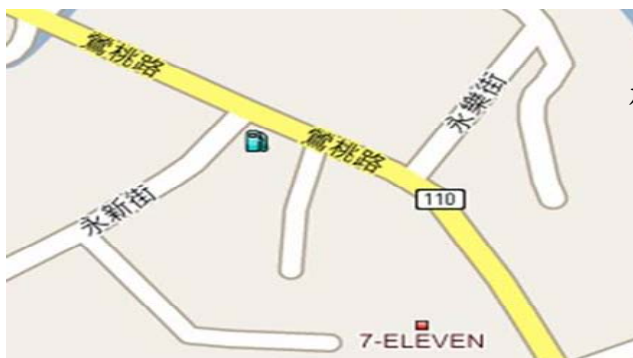
圖 1-6 利用路口控制優先派遣處理

2、公路狀況點有多個權責單位時，因有經費管理（如不同會計科目下，經費難以互相支援）或有後續保固的問題（路面坑洞修復保固通常為2-3年），當發現不屬於自管轄區時，先替鄰近轄區權責單位排除狀況確實不易。本研究將研擬當狀況點發生多叉路口時，對於該路口有關連的單位均派遣之可能性或以策略管理（如交叉路口處皆由路階高的單位管轄），降低誤派率因而提高路面坑洞排除速度（詳圖1-6）。

桃園永新街與永樂街與鶯桃路交叉路口皆由公路總局管轄(110線)

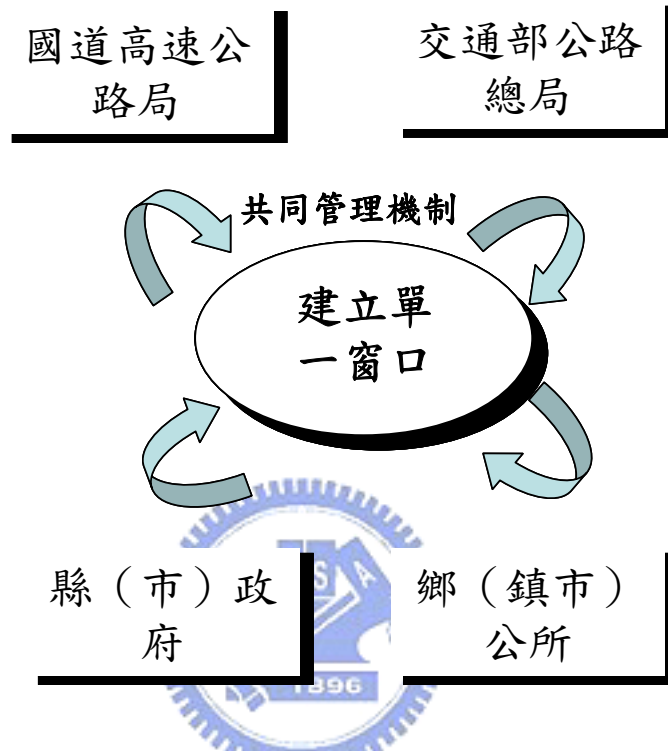
圖 1-7 訂定共同管理機制，建立單一窗口

- 3、由國道高速公路局、公路總局、縣（市）政府、鄉（鎮、市）公所以及公路附屬設施單位訂定共同管理機制，短期內彼此單位內成立公路路況掌控小組，長期性可共同設有單一窗口（如同聯合服務中心）居中聯繫（詳圖 1-7）。

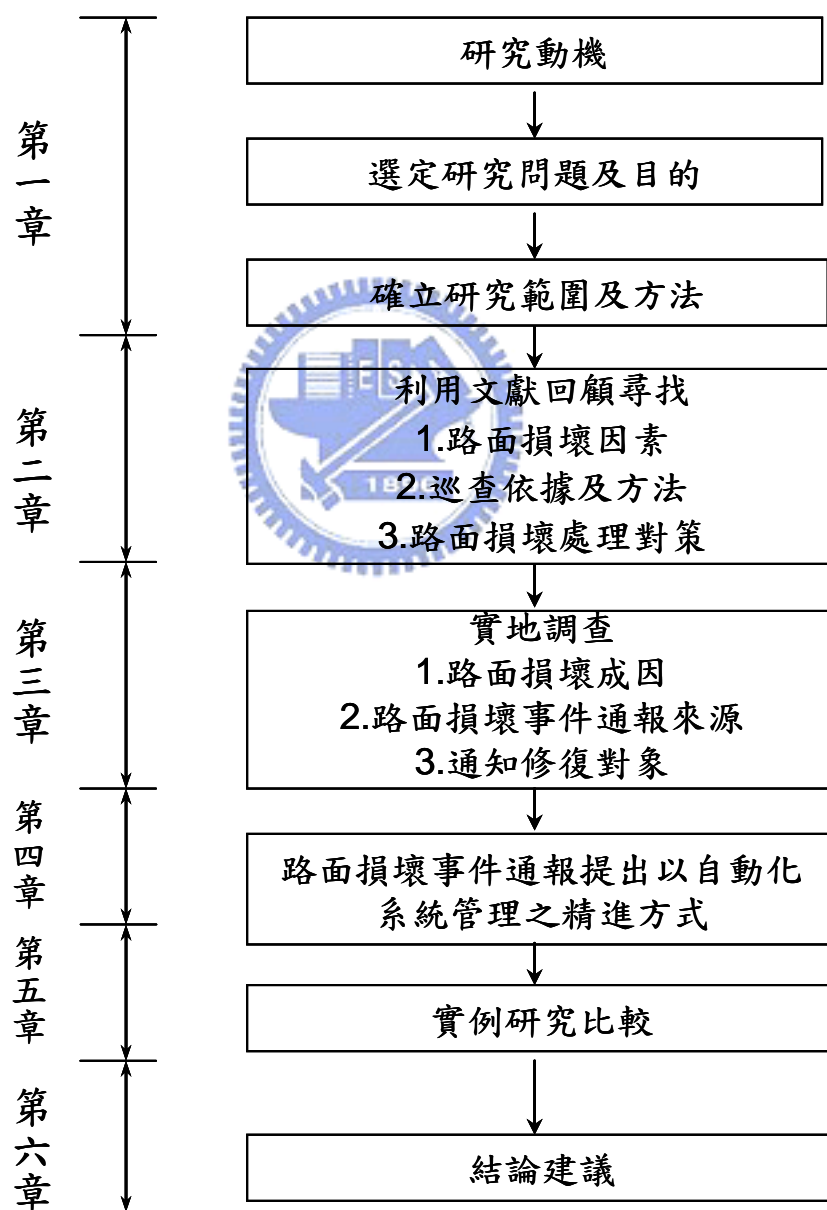
圖 1-9 研究流程 (本研究整理)

本次研究方向訂定為「公路養護事件通報自動化系統管理—以 110 線路面損壞處理為例」後，即著手蒐集相關文獻及案例，以了解公路管理機關目前路況通報、路面損壞處理之現況，並針對現有狀況的缺失，其使自動化系統管理可使登錄通報更正確、聯繫更便利，排除路況更快速，並以漸進式的方式訂定出自動化系統管理之架構，並以現有路平專案系統管理模式比較其優劣，做為最後修正之依據。本次研究流程(詳圖 1-9)。

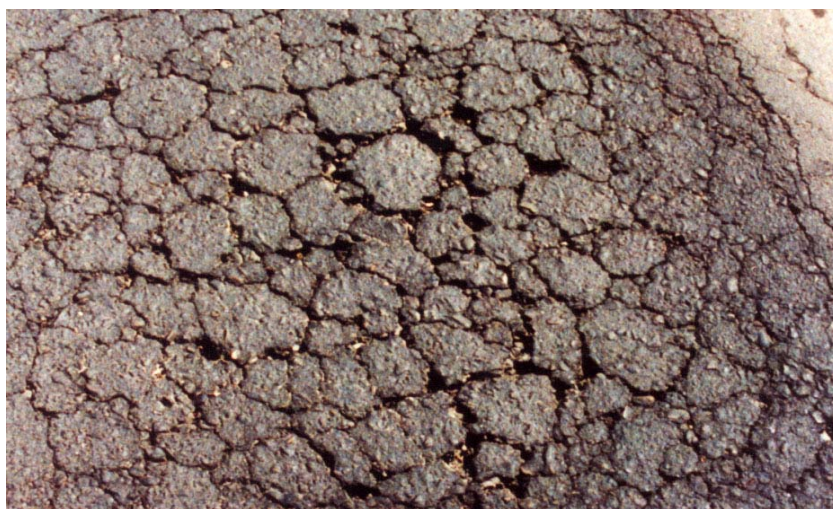
圖 2-1 路面龜裂

龜裂指面層之間的裂縫互相連接成大多邊形或一連串的小多邊形，其出現可能是全面性或局部性，裂縫型態如龜殼上之花紋，故稱之為鱷魚皮狀裂縫。主要原因係由於車輪荷重產生最高的應力及應變，使瀝青面層底部發生裂縫，隨時間逐漸呈現於表面，龜裂損壞在車輪重覆行駛位置（詳圖 2-1）【9】。

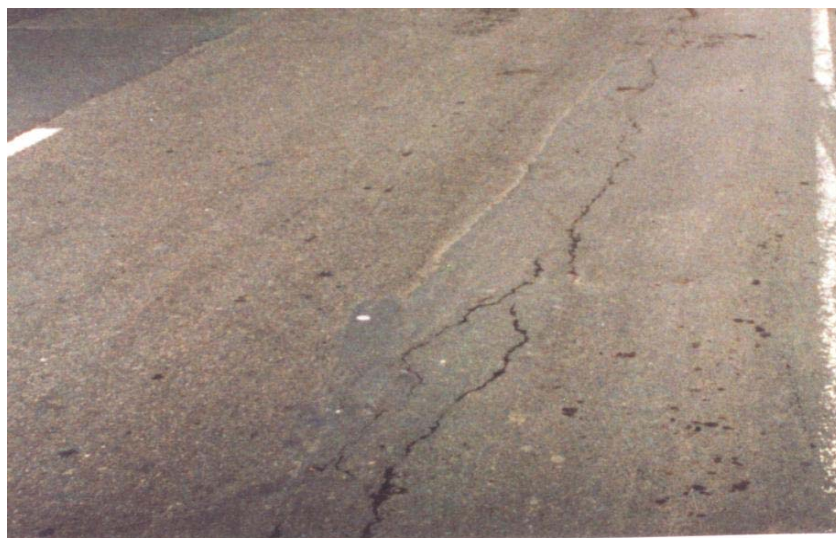
圖 2-2 路面縱向裂縫

縱向裂縫指裂縫走向約略與行車方向相同，裂縫狀況為線狀及分岔現象未達全面龜裂的情形（尚未裂成多邊形），其位置可能在車道中央、車輪軌跡處、車道線、公路邊緣。主要原因係由於天氣低溫或瀝青混合料硬化引起面層收縮，或由面層底下之裂縫產生瀝青面層之反射裂縫，亦可能因鋪面刨除回鋪之車道接縫施工不良所致（詳圖 2-2）。橫向裂縫指裂縫走向約略與車行方向垂直，裂縫狀況為線狀及分岔現象未達全面龜裂的情形（尚未裂成多邊形），其位置可能在公路的任何一處，而長度可能不足一車道，但亦可能跨越車道，甚至橫貫整條道路。主要原因係由於天氣低溫或瀝青混合料硬化引起面層收縮，或由面層底下之裂縫產生瀝青面層之反射裂縫，亦可能因鋪面刨除回鋪之橫向接縫施工不良所致（詳圖 2-3）【9】。

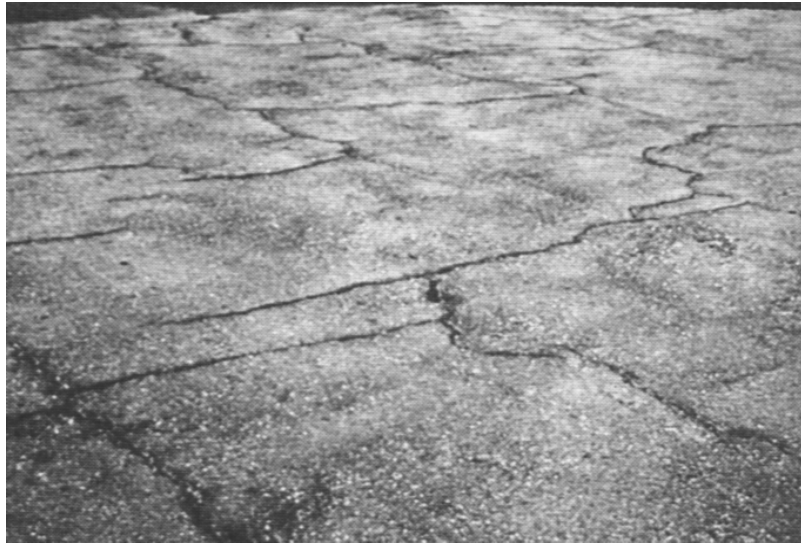
圖 2-4 路面塊狀裂縫

塊狀裂縫乃於鋪面表面出現交錯型之裂縫，將表面切割成近似矩型之塊狀。主要原因係由於瀝青混凝土受每日溫度變化多端而收縮開裂，與輪荷重較無關，故常發生在非車輛之車輪軌跡處（詳圖 2-4）【9】。

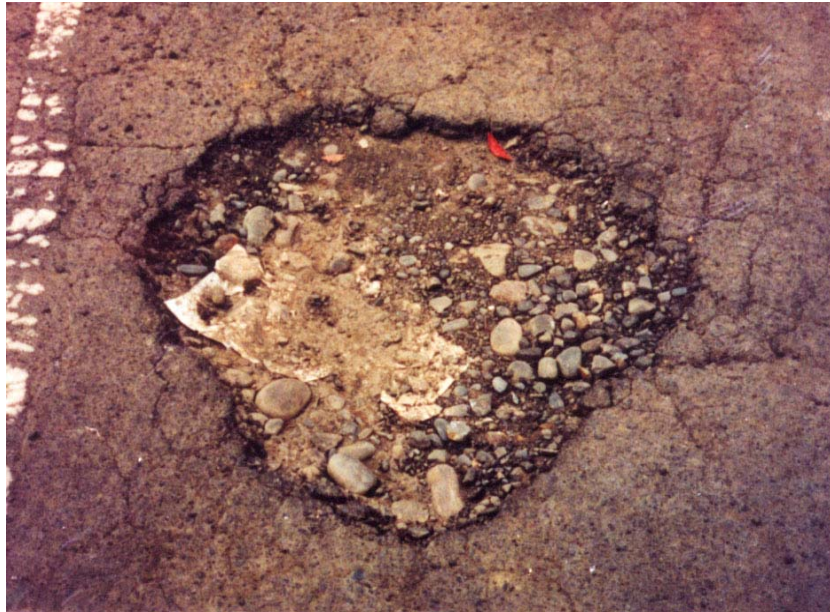
圖 2-10 路面坑洞

坑洞指鋪面發生局部性、大小不等且略呈碗狀不規則的凹洞。主要係因面層龜裂或局部鬆散，使面層裂縫碎片及表面粒料流失。另因交通事故造成面層損壞，以及因下雨致坑洞常積水而導致結構強度減弱，其四周瀝青混凝土及粒料等易被行駛車輛帶離（詳圖 2-10）。人（手）孔高差係指面層埋設人孔及手孔，在人孔或手孔周圍頂未與面層齊平。主要係因人孔或手孔周圍面層有高差，多因施工不當導致，分為人孔及手孔未依幾何線形設置，或瀝青混合料鋪築後之修飾整平不良（詳圖 2-11）【9】。

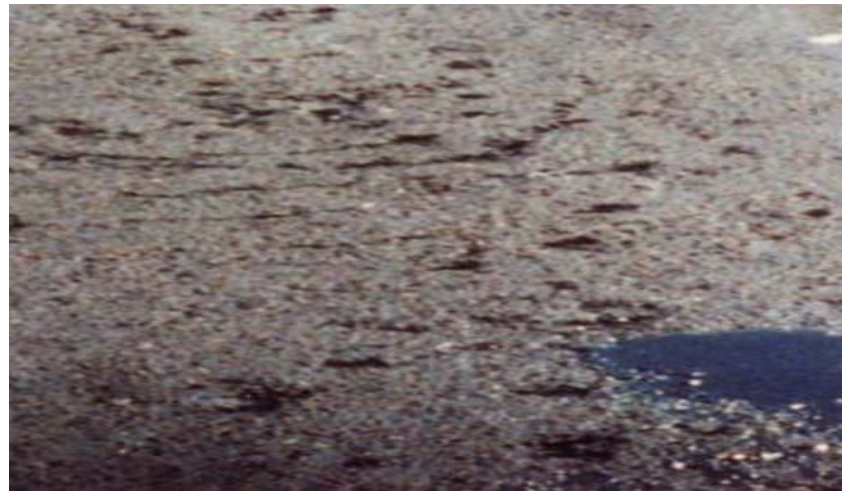
圖 2-14 路面滑溜裂縫

滑溜裂縫指面層在車輪摩擦力作用而產生前後滑動，可由公路的橫向標線或標字發生前後扭曲看出，嚴重時會發生新月型開裂。主要係因於瀝青混合料之低抗張，面層與底基層的黏結不佳，加以車輪之剪力與側向作用所致損壞（詳圖 2-14）【9】。

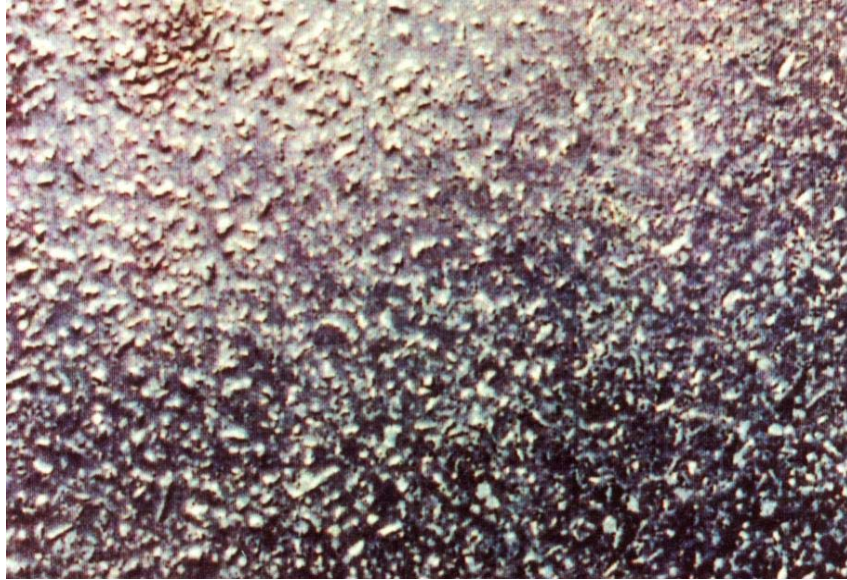
圖 2-16 路面冒油

冒油係指面層瀝青膠結料上移至表面產生一層柏油薄膜，使鋪面產生反光，此薄膜富黏性且產生溜滑現象。在夏天或高溫情況下，會有輪胎痕跡印在上面。主要係因瀝青混合料為高瀝青含量，或施工夯壓後之空隙率過低，在夏天或高溫情況下發生冒油現象（詳圖 2-16）【9】。

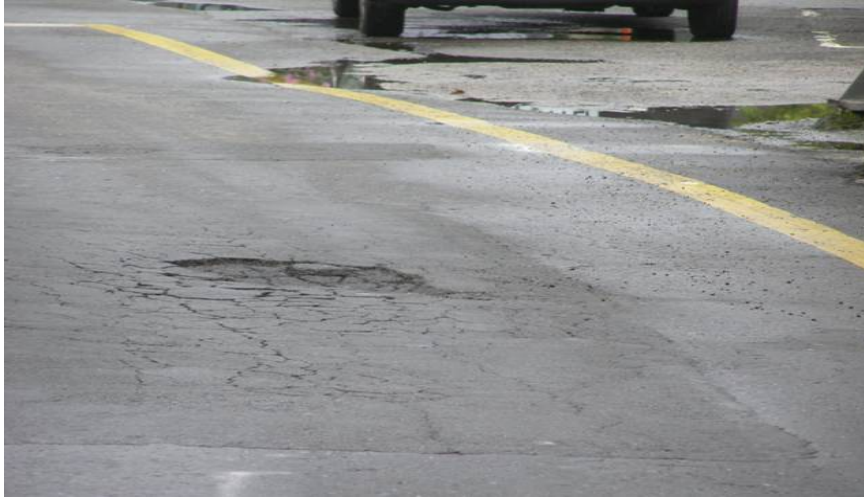
圖 2-17 自然坑洞損壞

當路面材料老劣化，無法繼續承載車輛荷重，在脆落的部份容易造成坑洞，在坑洞形成前，路面會有龜裂狀裂縫或粒料鬆散的情形出現，此類型的損壞通常面積甚大而且深度極深，對於用路人造成極大的危險（詳圖 2-17）。

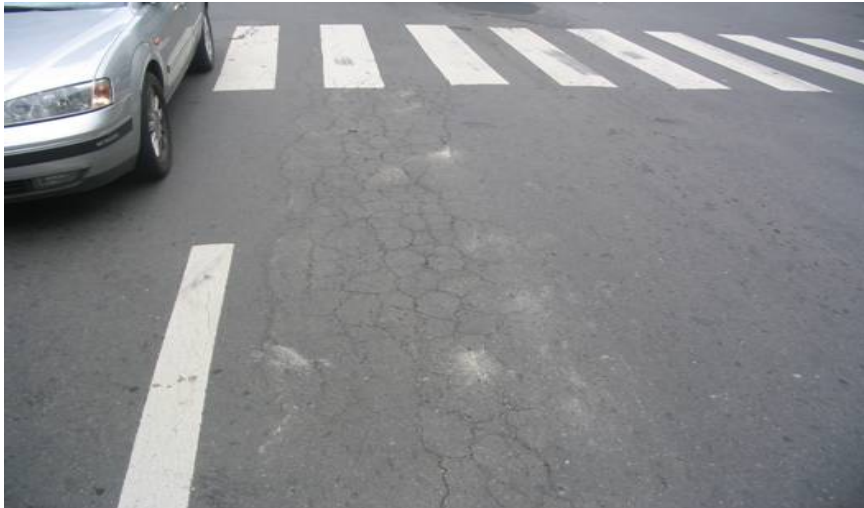
圖 2-18 路面過度使用

車流量較大的車道，因使用過度頻繁，反覆載重不斷作用下，路面的材料容易疲乏，最後裂化產生破損。另在路口轉彎處或山區髮夾彎迴轉處，大型車轉彎及迴轉力量甚大，該處的路面容易裂化破損（詳圖 2-18）。

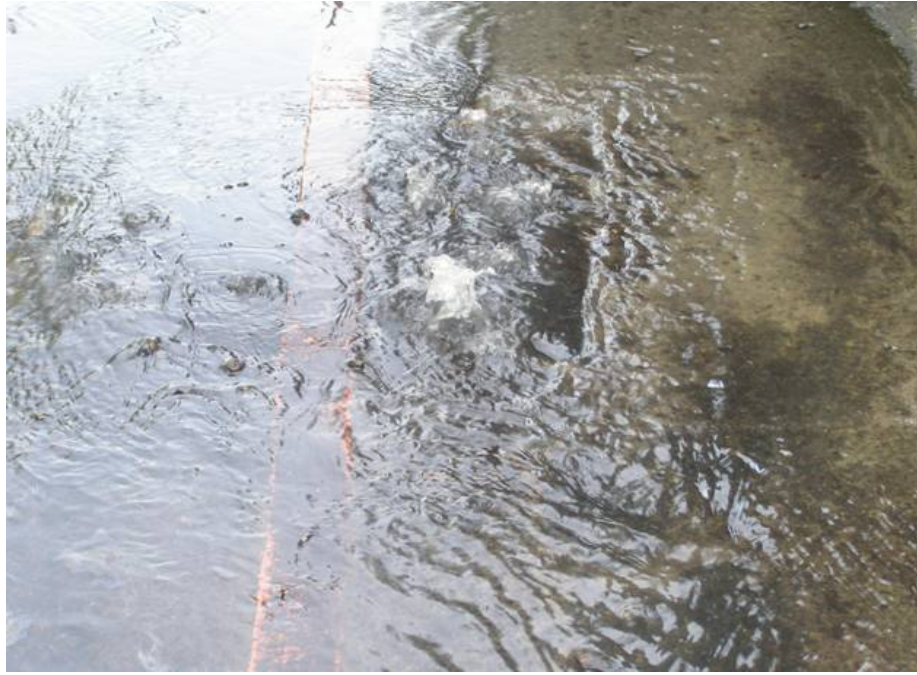
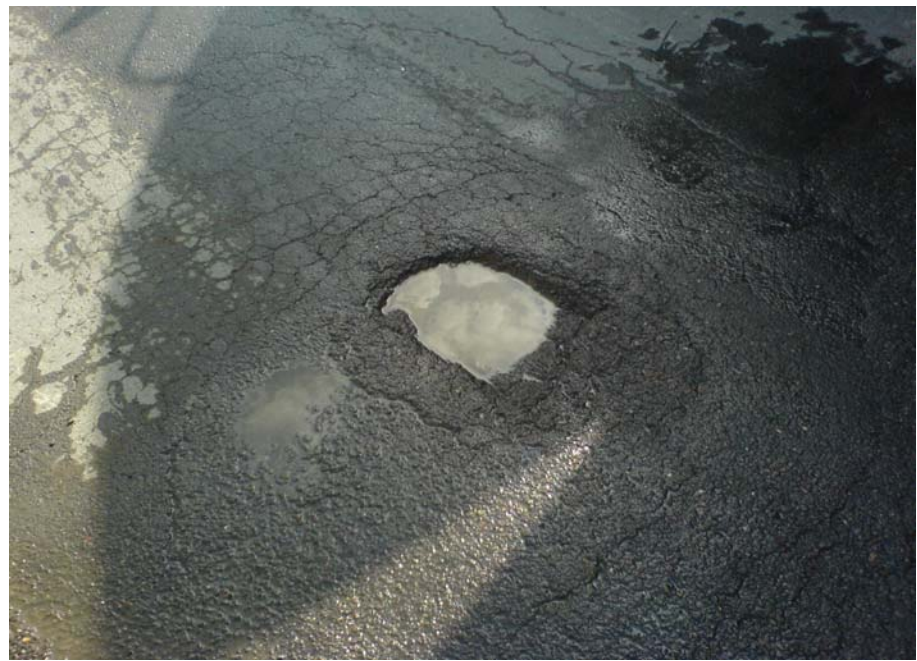
另外一個原因是，有些坑洞維修時，只採用暫時性的維修方法，例如採用冷拌瀝青料填補，這種填補材料與原本路面結構之間的黏結較差，在晴天時不會有特別的變化，但遇到雨天時往往因為水滲入破壞黏結而掉落，所以有時候在下雨時也會發現之前補過坑洞的地方很容易再出現坑洞(詳圖 2-23、圖 2-24)【9】。

圖 2-23 積水造成路面浸蝕（一）

圖 2-24 積水造成路面浸蝕（二）

路面使用後，如果出現裂縫後沒有經過適當填補，就會形成缺口使得水可以侵入路面底下，下雨時，因為水侵入路面底下，使得表層的瀝青混凝土與底下的基礎分離，再加上原本裂縫若連結成塊狀(裂縫從單一方向開始發展，漸漸連成類似龜殼花紋的塊狀)，就會很容易剝落而形成坑洞。

此外，因為瀝青混凝土路面下，通常採用碎石級配等本身沒有防水效果的材料，因此水一旦侵入後，結構強度將明顯降低，若此時再經車輛碾壓，就算車輛重量小於原本設計強度，但因為水的影響，將使路面無法負荷而加速破壞【9】。

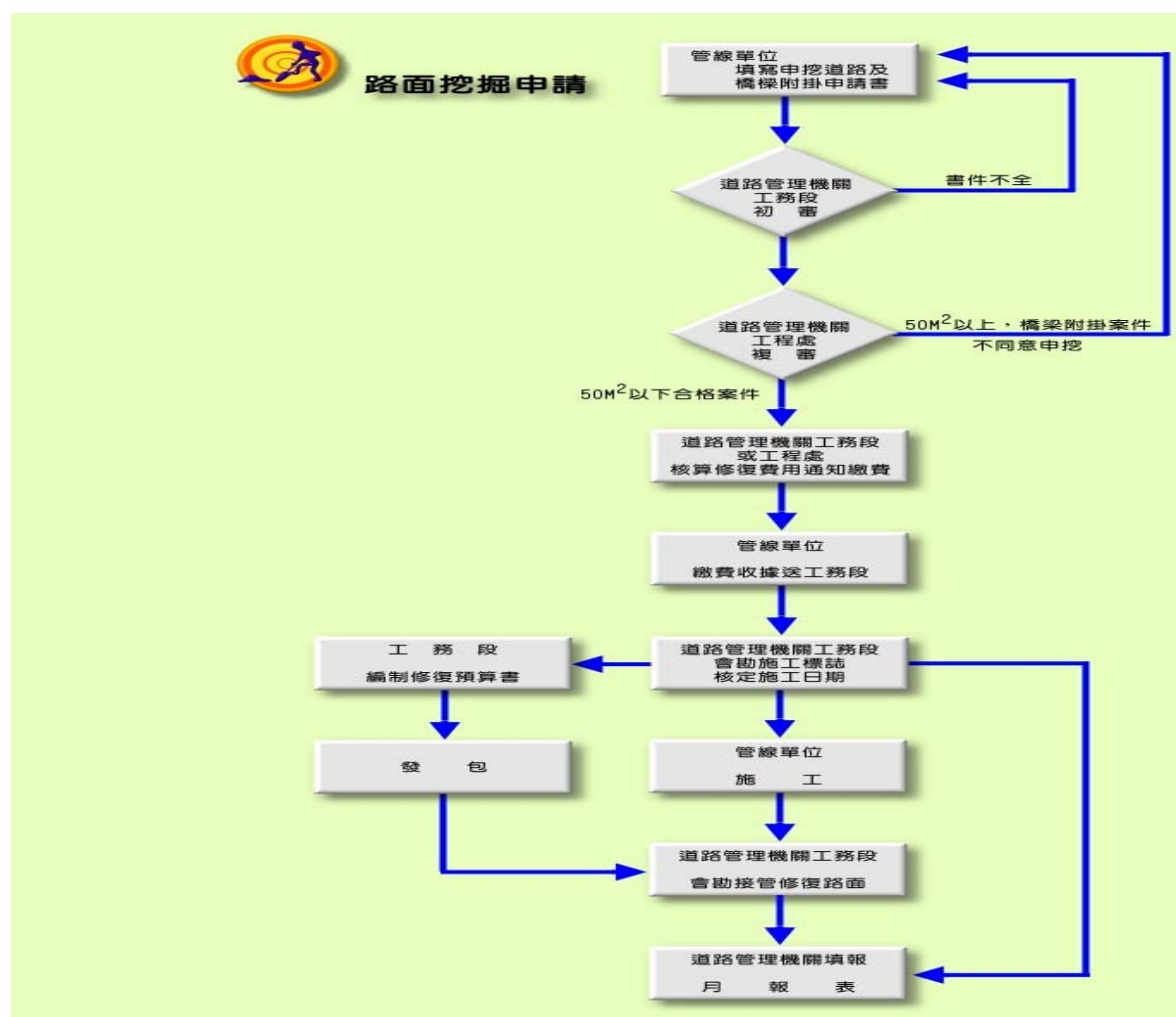
圖 2-28 交通部公路總局挖掘路面作業流程

根據交通部公路總局第一區養護工程處中和工務段 96 年年終養護考評簡報所述，該單位公路損壞維修機制分自辦維修及發包維修兩種；自辦維修：以工務段機務士(司機、操作工) 及配置車輛機械辦理簡易維修，主要維修工作項目：1. 路面坑洞緊急修補。2. 伸縮縫破損簡易填補。發包維修：運用年度分配之養護經費，編報預算辦理各項養護工作。主要包含路面修補、及破損路面改善等。1. 路面零星修補：為避免路面坑洞或龜裂產生，以開口契約辦理並配合經常與定期巡查施作路面維護修補。2. 破損路面改善：依年度計畫編製預算辦理。在挖掘公路控管上，除依照挖掘道路作業規定外(詳圖 2-28)，當挖掘道路完成移交會勘後，亦採發包修復包含 1. 零星挖掘修復及 2. 大型挖掘路段修復【16】。

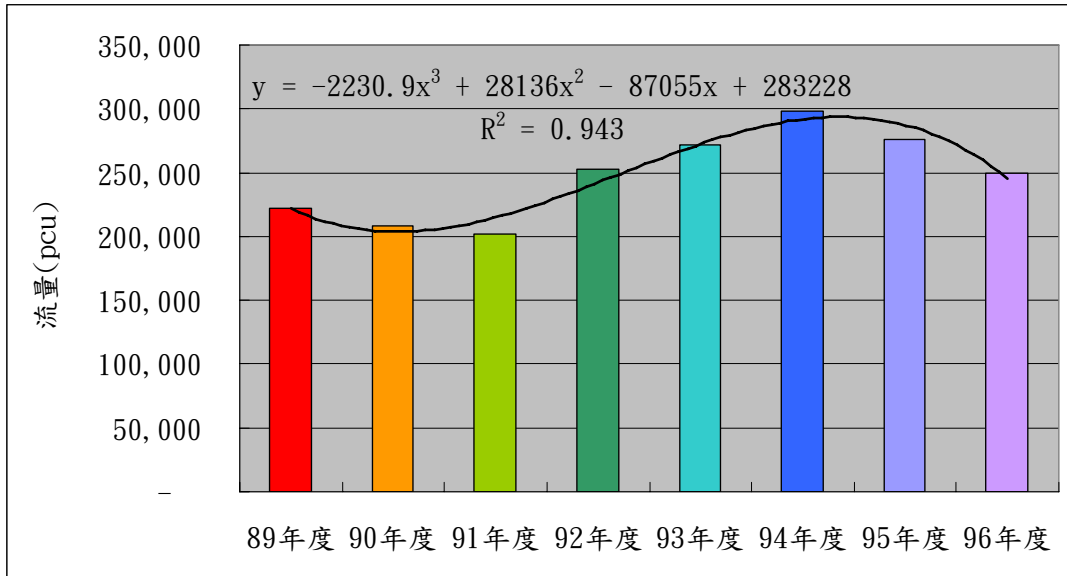
圖 3-4 中和工務段省道轄區交通量合計逐年增減情形

台灣地狹人稠，市區或工業區範圍內因道路狹小且交通量極大，公路服務水準大部分時間處於 C 級以下 ($V/C=0.540\sim 0.714$) (詳表 3-1、圖 3-4、圖 3-5)【3】，公路路面因每年使用過度，車輛反覆載重作用下，導致路面承载力不足，且因公路鄰近地區有重大工程進行或地處工業區附近，車輛超載強行使用情形亦不少。路面裂縫每年不斷產生，加上台灣為多雨地區，水的作用使路面之裂縫擴大，路面由裂縫變成龜裂狀，因此坑洞不斷叢生。公路管理機關雖每年均編列龐大經費進行整修，惟公路的需求永遠追不上交通量的成長速度，因此坑洞的產生及處理，為公路管理機關每年必須應付的重要工作。

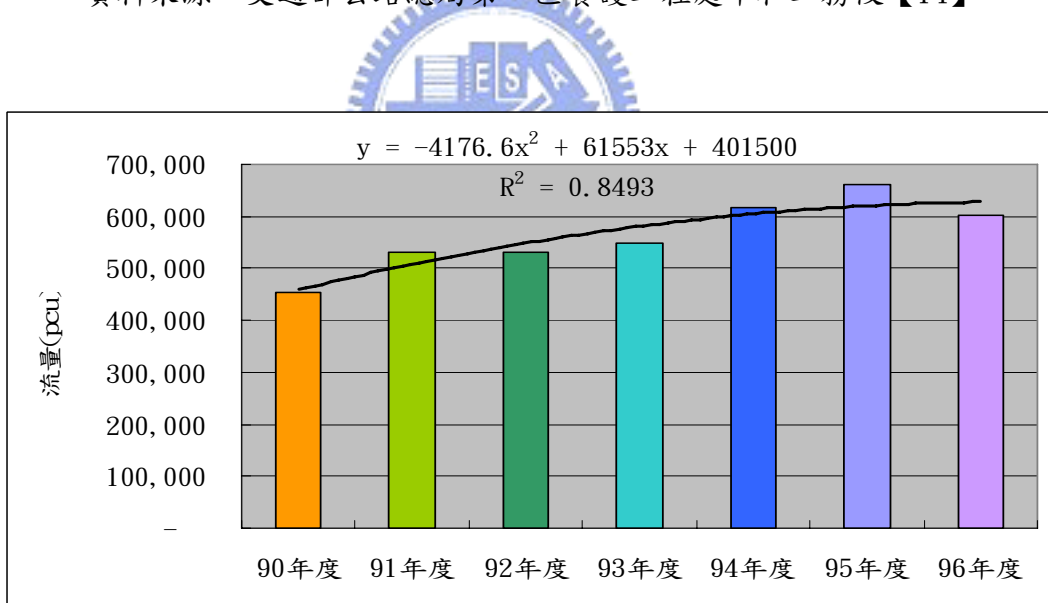
圖 3-5 中和工務段代養縣道轄區交通量合計逐年增減情形

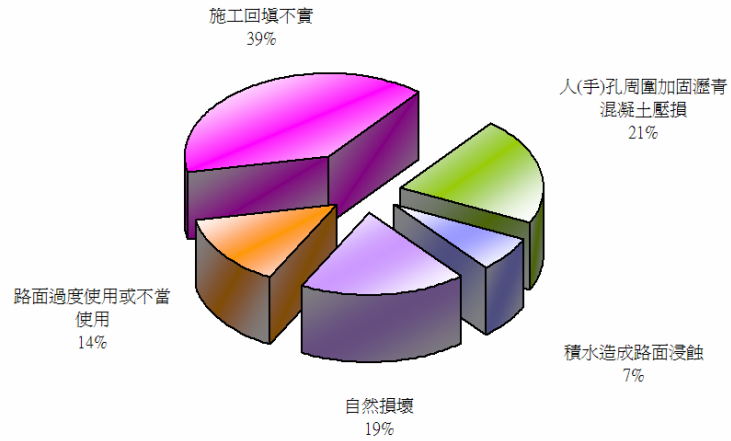
圖 3-7 110 線 19K+194~44K+833 路段 96 年度坑洞依損壞成因分類所佔比例

由調查資料顯示 110 線 19K+194~44K+833 路段 96 年度坑洞數在 4 月份、6 月份、10 月份坑洞數佔前三名，這係因為該年 4 到 6 月份為豪雨季節、10 月份當月有柯羅莎等颱風過境，因大量雨水浸入裂縫擴大破壞範圍所致。而且整年度坑洞數不少，主要原因在於 110 線新店安康路路段有台北縣衛生下水道進行施工，該衛生下水道雖採用管推進工法，惟發進坑周圍開挖佔據原本路幅就不大的安康路路段（即 2 車道縮減 1 車道），且該路段部份車道公路服務水準本處於 C 級車流因施工降為 F 級（ $V/C > 1$ ）（詳表 3-3）。另有不少坑洞係因管線單位所設置於公路上利於管線維修之人（手）孔周圍加固混凝土或瀝青混凝土破損，及本身孔蓋下陷破損所致【11】。

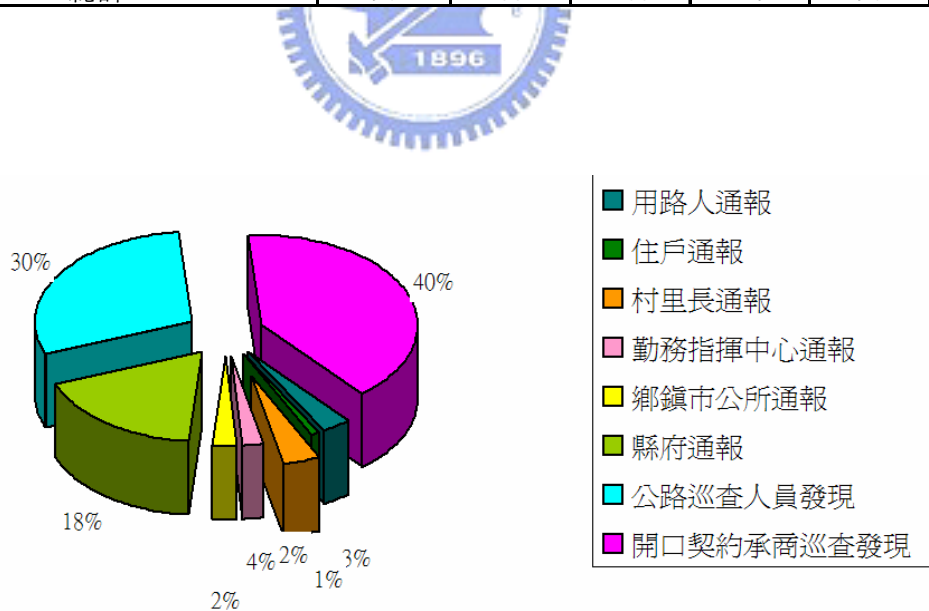
圖 3-11 110 線 19K+194~44K+833 路段 96 年度坑洞數依通報來源分類所佔比例

由以上調查資料經整理分析顯示，有七成比例之路面損壞由公路管理機關自我巡查機制發現，其中路段養護工程司或巡查人員發現佔 34%、開口契約廠商發現佔 38%，因此利用開口契約條款規定廠商巡查發揮極大功效，另有 24%係經由橫向機關聯繫通報公路主管機關修復，僅有 4%的比例係由用路人或當地住戶通報。

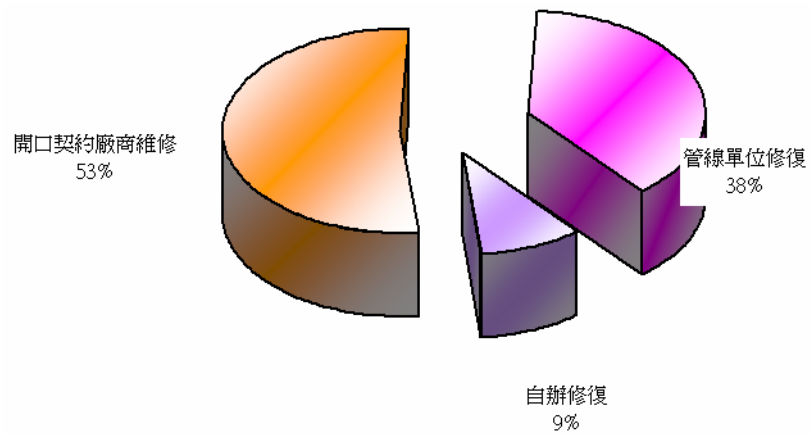
圖 3-15 110 線 19K+194~44K+833 路段 96 年度坑洞數依通知修復對象分類所佔比例

依交通部公路總局第一區養護工程處中和工務段 96 年度路面修補資料，將損壞通知修復對象進行分類，並進行 110 線 19K+194~44K+833 路段 96 年度路面損壞事件通報修復之資料調查（詳表 3-11、圖 3-15、圖 3-16）【11】。

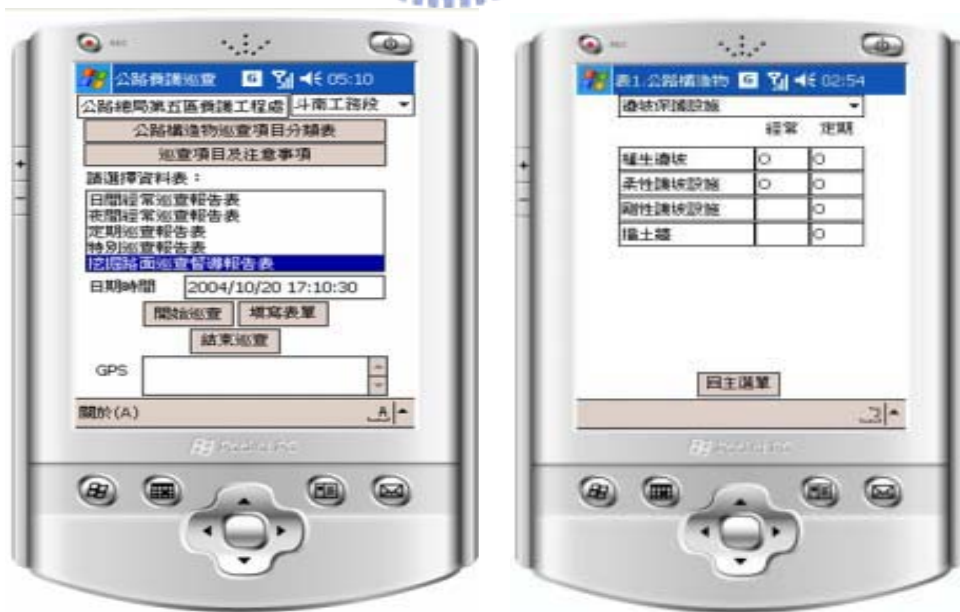
圖 4-1 運用 PDA 連結 GPS 定位，明確知道路面損壞位置

將既有巡查工作，運用行動個人數位助理（Personal Digital Assistant, PDA）連結全球衛星定位系統（Global Position System, GPS），並可採用交通部運輸研究所 2007 年所研發的公路養護巡查軟硬體進行巡查（詳圖 4-1、圖 4-2、圖 4-3、圖 4-4、圖 4-5、圖 4-6）【21】，將巡查結果傳輸至公路路況掌控小組，並由公路路況掌控小組將公路損壞情形通知權責單位辦理修復。

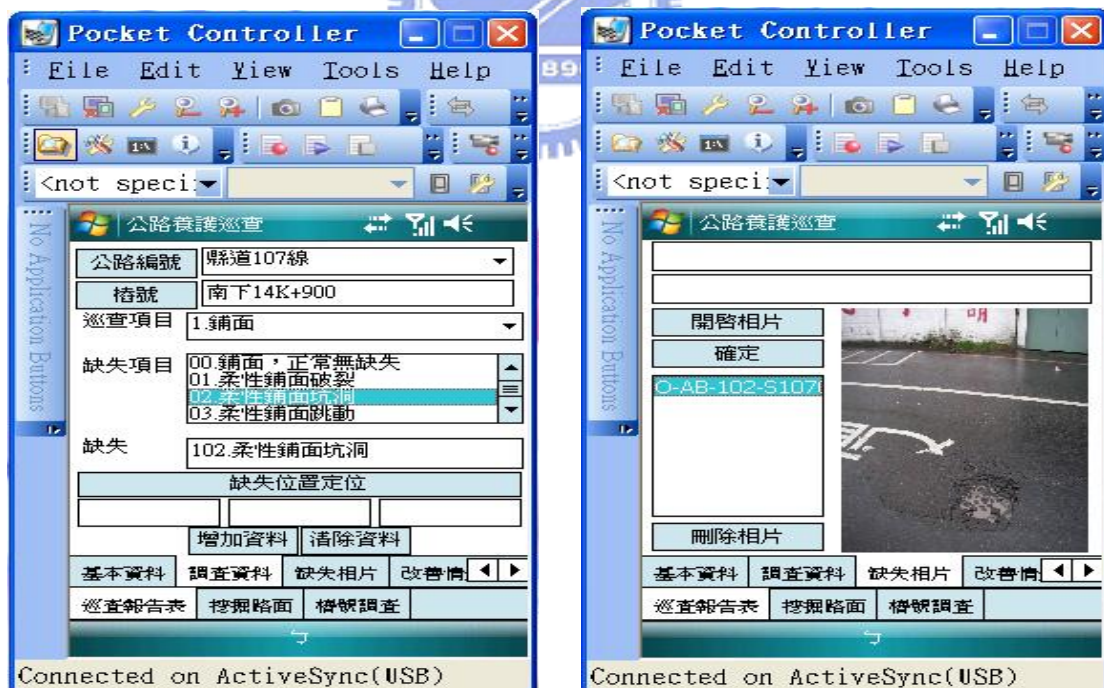
圖 4-6 利用養護巡查軟體(PDA 版)進行巡查並透過上傳軟體與電腦連線進行巡查紀錄控管流程

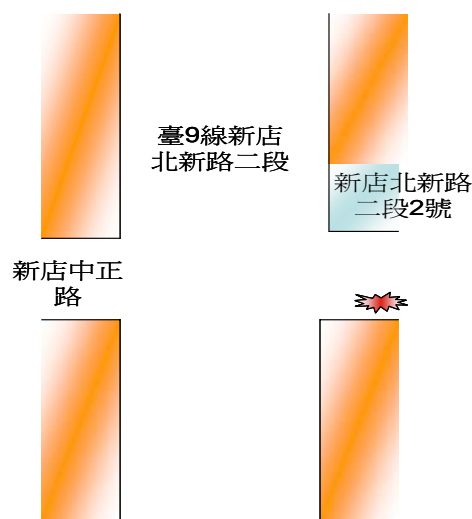
圖 4-11 公路路況所在位置為路段邊間

假設新店市北新路二段 2 號經民眾通報對面有一個坑洞，經調查北新路二段 2 號對面位置，有朝西及朝南 2 個方向（即公路總局轄屬臺 9 線北新路二段以及新店市公所轄管中正路），而接獲通報之公路總局路段養護工程司抵達現場後，發現民眾通報北新路二段 2 號之坑洞，為新店中正路上之 1 處臺電人孔周邊破損（詳圖 4-11），因該路權屬新店市公所，原先的處理方式係由公路總局路段養護工程司轉通知新店市公所辦理，若新店市公所在未完成處理時，通報的民眾因所通報的路況未獲得排除，對公路單位的處理態度因有所誤解。因此將處理方式修正如下。

- 1、通報資料建立時，公路路況掌控小組可藉由地理資訊系統查詢是否為路段邊間，根據查閱結果，可再確定通報者所通報路況位置係那個方向上。
- 2、若仍無法確定通報地點之方向，則採路口權責單位均派遣的方式（即啟動本身以及橫向單位的巡查編制抵達現場），以爭取排除路況的時效。
- 3、若今發生的坑洞由通報窗口巡查編制先行發現為管線單位所管轄之人（手）孔，則由公路路況掌控小組先行通知管線單位派人緊急處理並通知橫向機關。
- 4、若由橫向機關先行發現通報地點為其權責路段時，除了通知管線單位排除，亦告知通報窗口已確定路況位置為其權屬路段，並告知通報窗口可排除之時間。
- 5、當被告知須啟動巡查機制之單位，其所屬之巡查人員均需於 1 小時內抵達現場並完成路況回報予通報窗口，未於時間內完成者，將由主管機關追究其相關責任。
- 6、若橫向機關通知管線單位 3 小時內未完成修復時，則由橫向機關啟動自身維修機制，於 4 小時內先行處理，再依橫向機關本身之規定逕行對管線單位之處份。

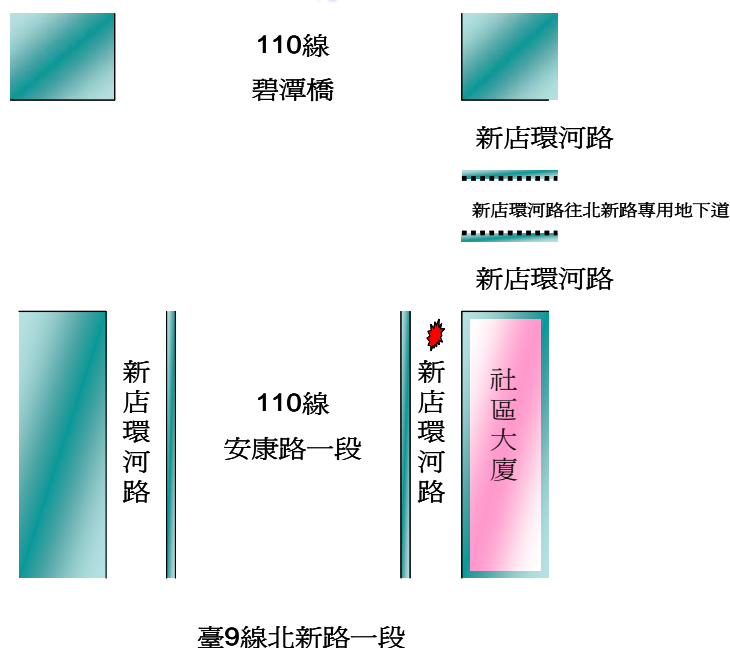
圖 4-12 公路路況所在位置為引道旁之側車道

假設新店縣道 110 線安康路在環河路與臺 9 線北新路一段間有大坑洞，經調查該路段為一引道銜接新店碧潭橋，兩側有側車道銜接新店環河路，安康路及北新路均為公路總局轄管範圍，本案係經由民眾通報安康路靠近北新路路口有一社區大廈前有大坑洞，接獲通報之公路總局路段養護工程司抵達現場後，該坑洞係因位於該社區大廈前側車道新店環河路上路面破損所致（詳圖 4-12），因路權屬新店市公所，原先的處理方式係由公路總局路段養護工程司轉通知新店市公所辦理，而新店市公所因處理速度較緩慢，而公路總局亦不知道新店市公所的處理情形為何，通報的民眾所通報的路況遲未排除，對公路單位的處理速度非常不滿意。因此將處理方式修正如下。

- 1、通報資料建立時，公路路況掌控小組可藉由地理資訊系統查詢坑洞所存在的位置，根據查閱結果，該坑洞可能位於該路段引道上或引道兩側。
- 2、因無法確定通報地點，因此採路口權責單位均派遣的方式（即啟動本身以及橫向單位的巡查編制抵達現場），以爭取排除路況的時效。
- 3、當被告知須啟動巡查編制之單位，其所屬之巡查人員均需於 1 小時內抵達現場並完成路況回報予通報窗口，未於時間內完成者，將由主管機關追究其相關責任。
- 4、當橫向機關確定為其管轄範圍，則由橫向機關啟動自身維修機制於 4 小時內進行處理，完成後並告知通報窗口處理結果。

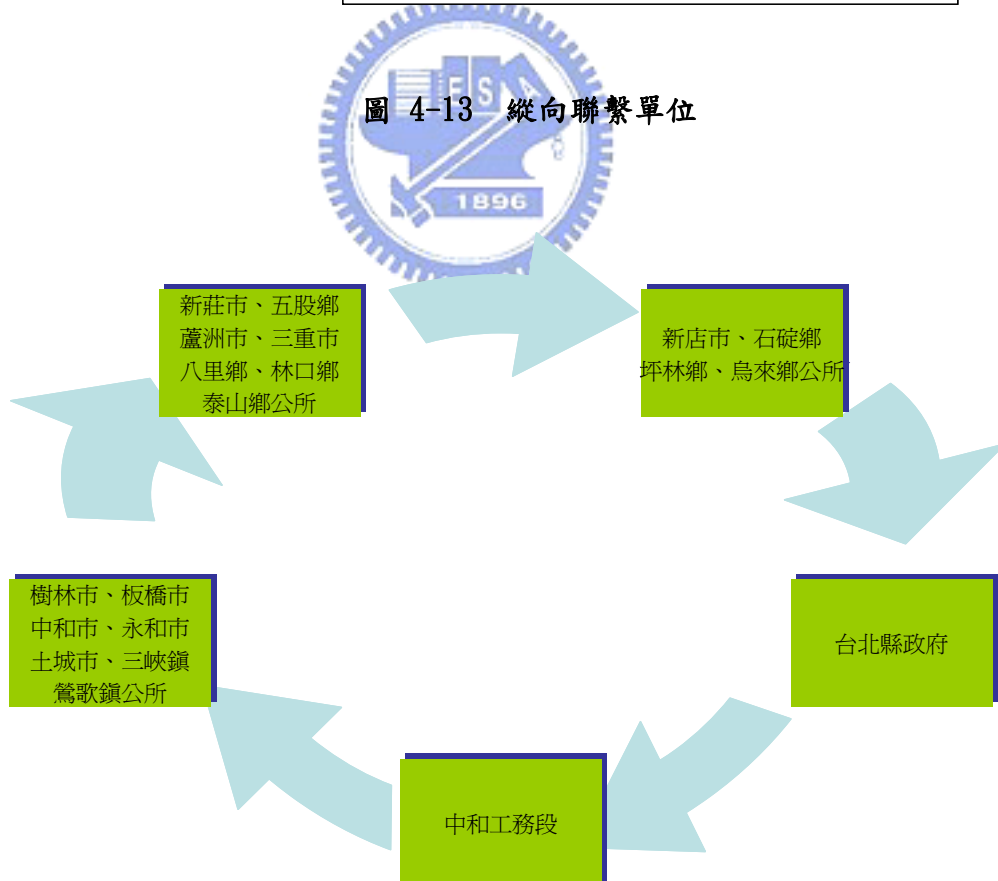
圖 4-14 橫向聯繫單位-縣政府、鄉（鎮、市）公所

公路總局第一區養護工程處中和工務段轄區橫跨 18 個鄉鎮市，涵蓋半個台北縣，橫向聯繫單位包含台北縣政府、八里鄉公所、林口鄉公所、五股鄉公所、蘆洲市公所、三重市公所、泰山鄉公所、新莊市公所、板橋市公所、樹林市公所、永和市公所、中和市公所、新店市公所、烏來鄉公所、石碇鄉公所、坪林鄉公所、鶯歌鎮公所、土城市公所以及三峽鎮公所（詳圖 4-14）。並包含電力、電信、瓦斯、固網、自來水等管線單位，經統計公路總局中和工務段轄區內的管線單位總計 68 個（詳表 4-2）【14】。

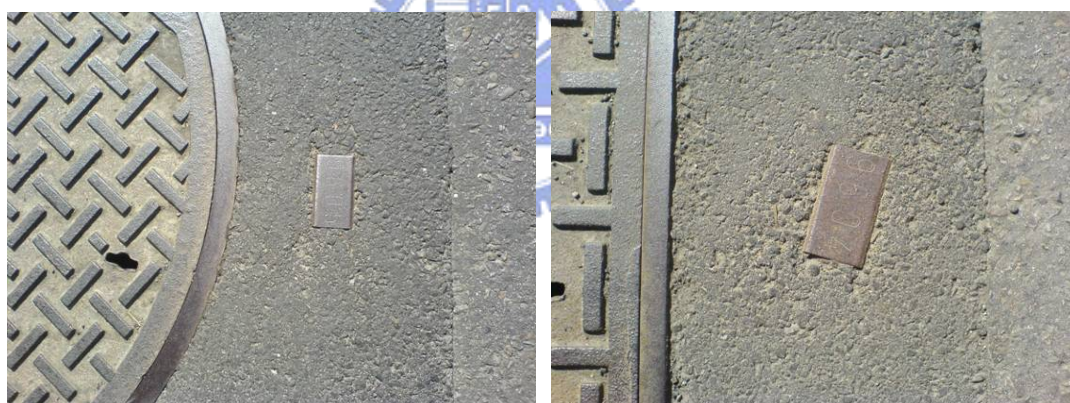
圖 4-16 人(手)孔蓋進行編碼並於孔蓋烙碼有助於尋找

線辨識系統 (Radio Frequency Identification, RFID)」, 無線射頻裝置紀錄資訊, 以利尋找人(手)孔位置。惟 VBS-RTK 其定位精密度較差及受到透空性的影響, 故須搭配附近參考點如邊溝、電桿或燈桿等來確認其相對位置。而 RFID 因射頻識別標籤與讀取機具方向性及射頻識別訊號易被物體阻斷, 而若係存在鐵質金屬包裹的環境也無法進行通訊。而 VBS-RTK 及 RFID 皆因人(手)孔數量多, 人(手)孔蓋下地、埋設晶片等其相關建置經費過於龐大, 且人(手)孔蓋下地後, 管線單位若遇緊急維修時將增加困難度, 因此短期仍建議以孔蓋烙碼並結合 GPS 與 GIS 系統進行人(手)孔清查, 當公路上人(手)孔蓋損壞時可較以往利於管理聯繫【25】【26】【27】【28】。

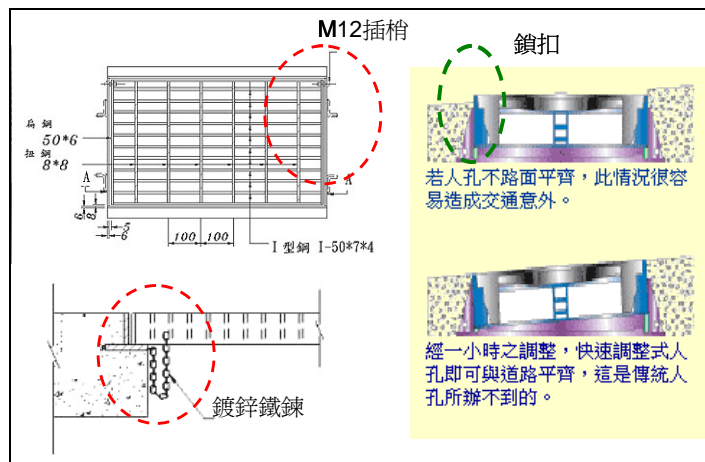
圖 4-18 鍍鋅格柵板水溝蓋及人 (手) 孔蓋防盜竊裝置
資料來源：春吉股份有限公司【30】 廷弘科技開發有限公司【31】

金屬價格大幅上漲, 近年來偷竊人(手)孔蓋或雨(污)水下水道孔蓋的案例不少, 大部分管路與路面間落差甚大, 若孔蓋遭偷竊形成路面大坑洞, 機慢車輛若騎乘經過而來不及反應時, 對其生命安全將造成嚴重影響。水溝鍍鋅格柵板避免遭偷竊, 除將螺栓插銷與框座連結, 框座之扁鋼與溝蓋邊緣之混凝土一起澆注, 且加入鍊條與蓋連結, 並將鍊條植入牆身內。而人(手)孔蓋利用鎖扣之反鎖原理, 使其緊密結合, 不會產生彈跳或減少噪音, 並降低人孔蓋失竊機會 (詳圖 4-18)【30】【31】。

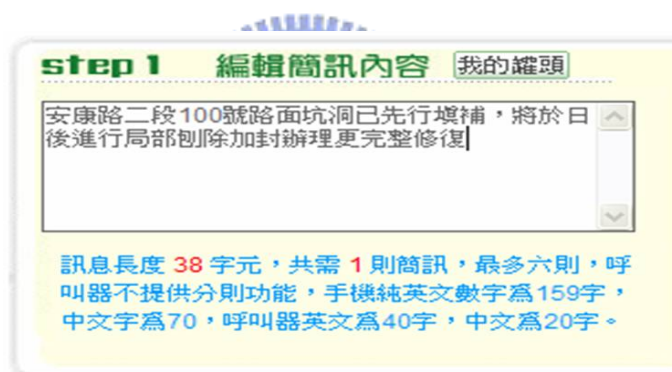
圖 4-19 手機簡訊回報通報人目前路況處理狀況
資料來源：中華電信 Hinet 網際資訊網路【33】

為使通報者欲了解通報路況目前處理情形，可藉由通報者通報路徑分別予以回報目前處理狀況，以電話通報而言，在通報者通報路況時欲以留下聯絡電話，若以手機方式聯絡，可採手機簡訊方式回覆通報者（詳圖 4-19）。惟僅留下室內電話者，就須以電話回報通報者。以網路通報而言，可藉由案件狀況查詢得知目前處理狀況（詳表 4-8）。

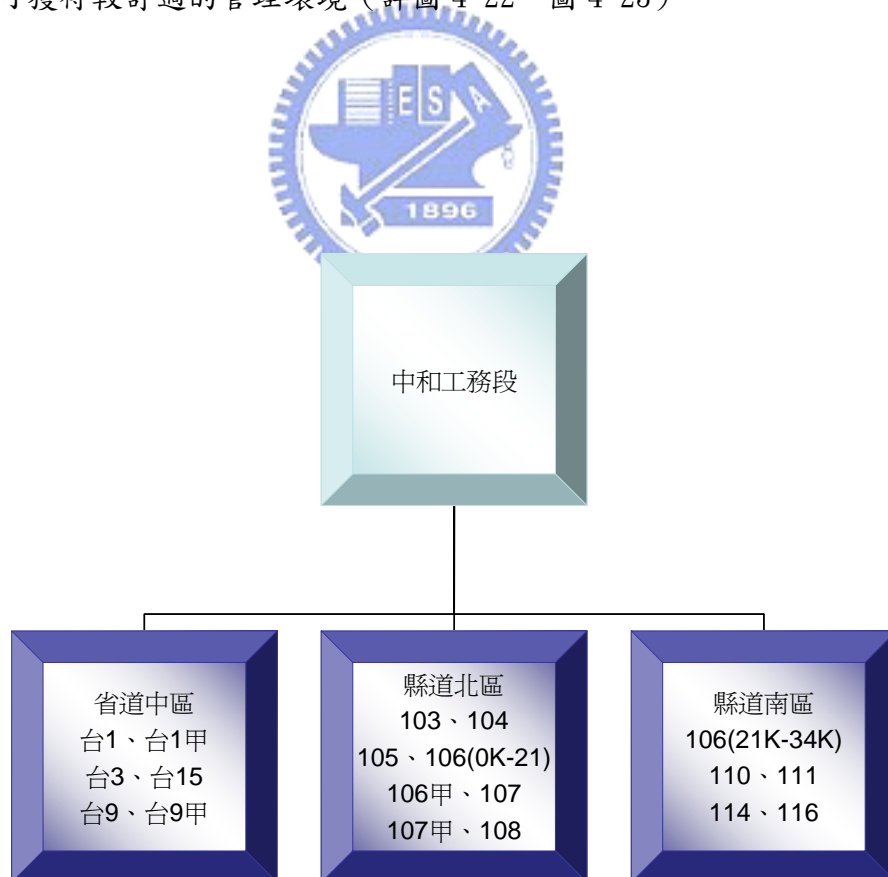
圖 4-22 公路總局中和工務段未施行自動化之管理方式

從公路總局第一區養護工程處中和工務段原由路段養護工程司各自分區獨立管理，改由3-4名較具資深之工程司所組成的路況掌控小組，除有利於路況的判讀、位置的確認之外，對於權責歸屬以及指派任務其效率更高，路況掌控有專責人員處理，對於通報者而言，其通報的路況能夠迅速得到處理，亦可排除因公路瑕疵對於用路人的傷害。而路況掌控小組負責縱向及橫向聯繫、路段養護工程司專責巡查以及監控現場改善情形，較以往除須負責橫向縱向聯繫，還須辦理巡查、監督現場之複雜作業，使工程司可獲得較舒適的管理環境（詳圖4-22、圖4-23）。
