工學院專班工程技術與管理學程

碩士論文

建築工程套圖作業之案例研究

Investigation of the process of composing shop
drawings for building construction projects

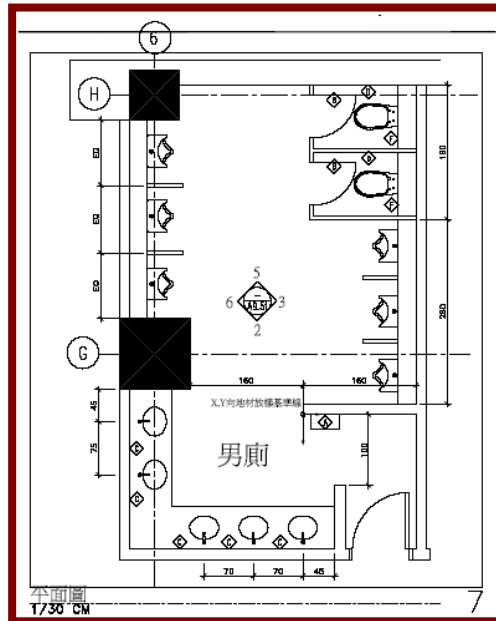
圖3-2 廁所建築底圖

其次，將建築底圖如圖3-2所示，與結構底圖如圖3-3所示套在一起，基準以6-line線與H-line線的交點當套圖基準點，將結構圖貼到建築圖上方。

參閱輕隔間材料之型式規範說明或圖（如圖3-2、3-4、3-5所示）後，依據廠商輕隔間圖將輕隔間實際尺寸，實際放樣到建築圖之廁所位置上。亦即將建築圖中之廁所，其需施作輕隔間之牆改成輕隔間實際尺寸，如圖3-6所示即為輕隔間實際尺寸圖。

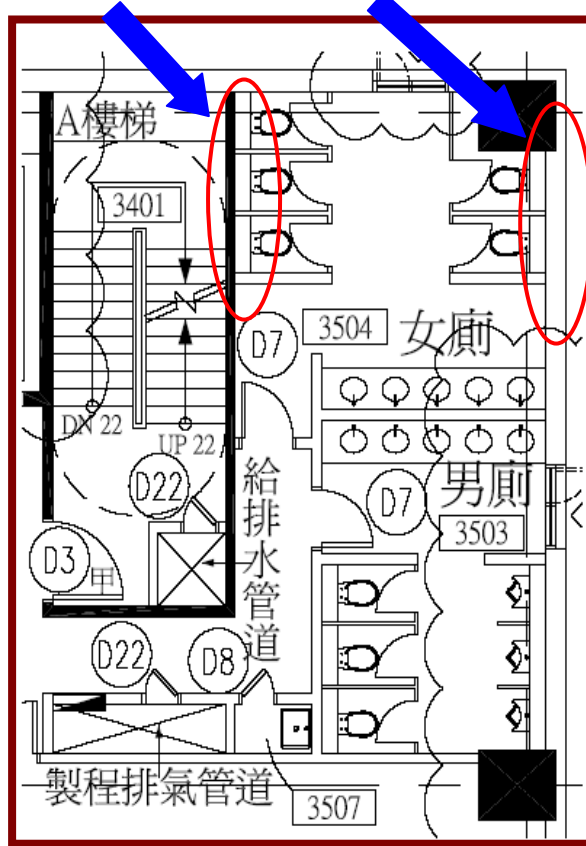
圖3-7 建築圖—原設計圖

將檢討廁所平面圖內衛浴設施之施作位置，與該位置之結構是否有衝突？檢討的方向如：馬桶位置是否有遇到樑，因為這會使馬桶無法施作，建築圖與水電圖套圖後，隔間位置或衛浴設需要配合水電圖調者，在廁所內之管道空間，是否有樑經過？是否會影響管道間之使用空間，如圖3-7所示，若是這種情形，則馬桶無法施作，因為馬桶施作於樑正上方。解決方法有：建議機電包商將馬桶移位與樑錯開；或建議土建包商樑移位等等方式。惟須注意檢討空間動線問題及需詢問設計者及業主之意見後才可修改，經詢問業主與設計者意見後，則可於施工圖面上，修改馬桶位置及尺寸，將馬桶管線與樑錯開，修改後之施工圖如圖3-8所示。

馬桶後排式管線與樑衝突

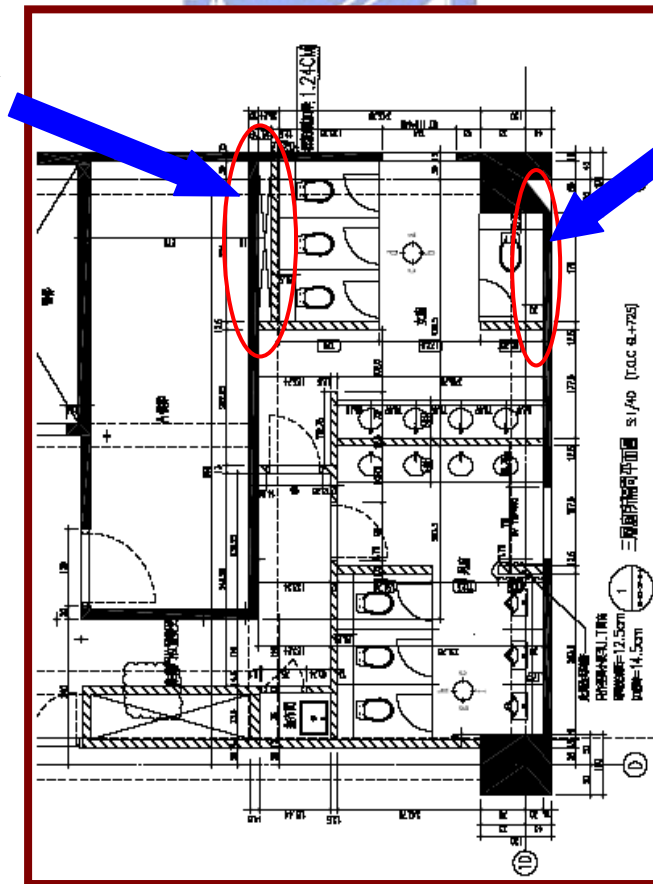
圖3-8 修正後之施工圖

修改後，馬桶後排式管線與樑錯開

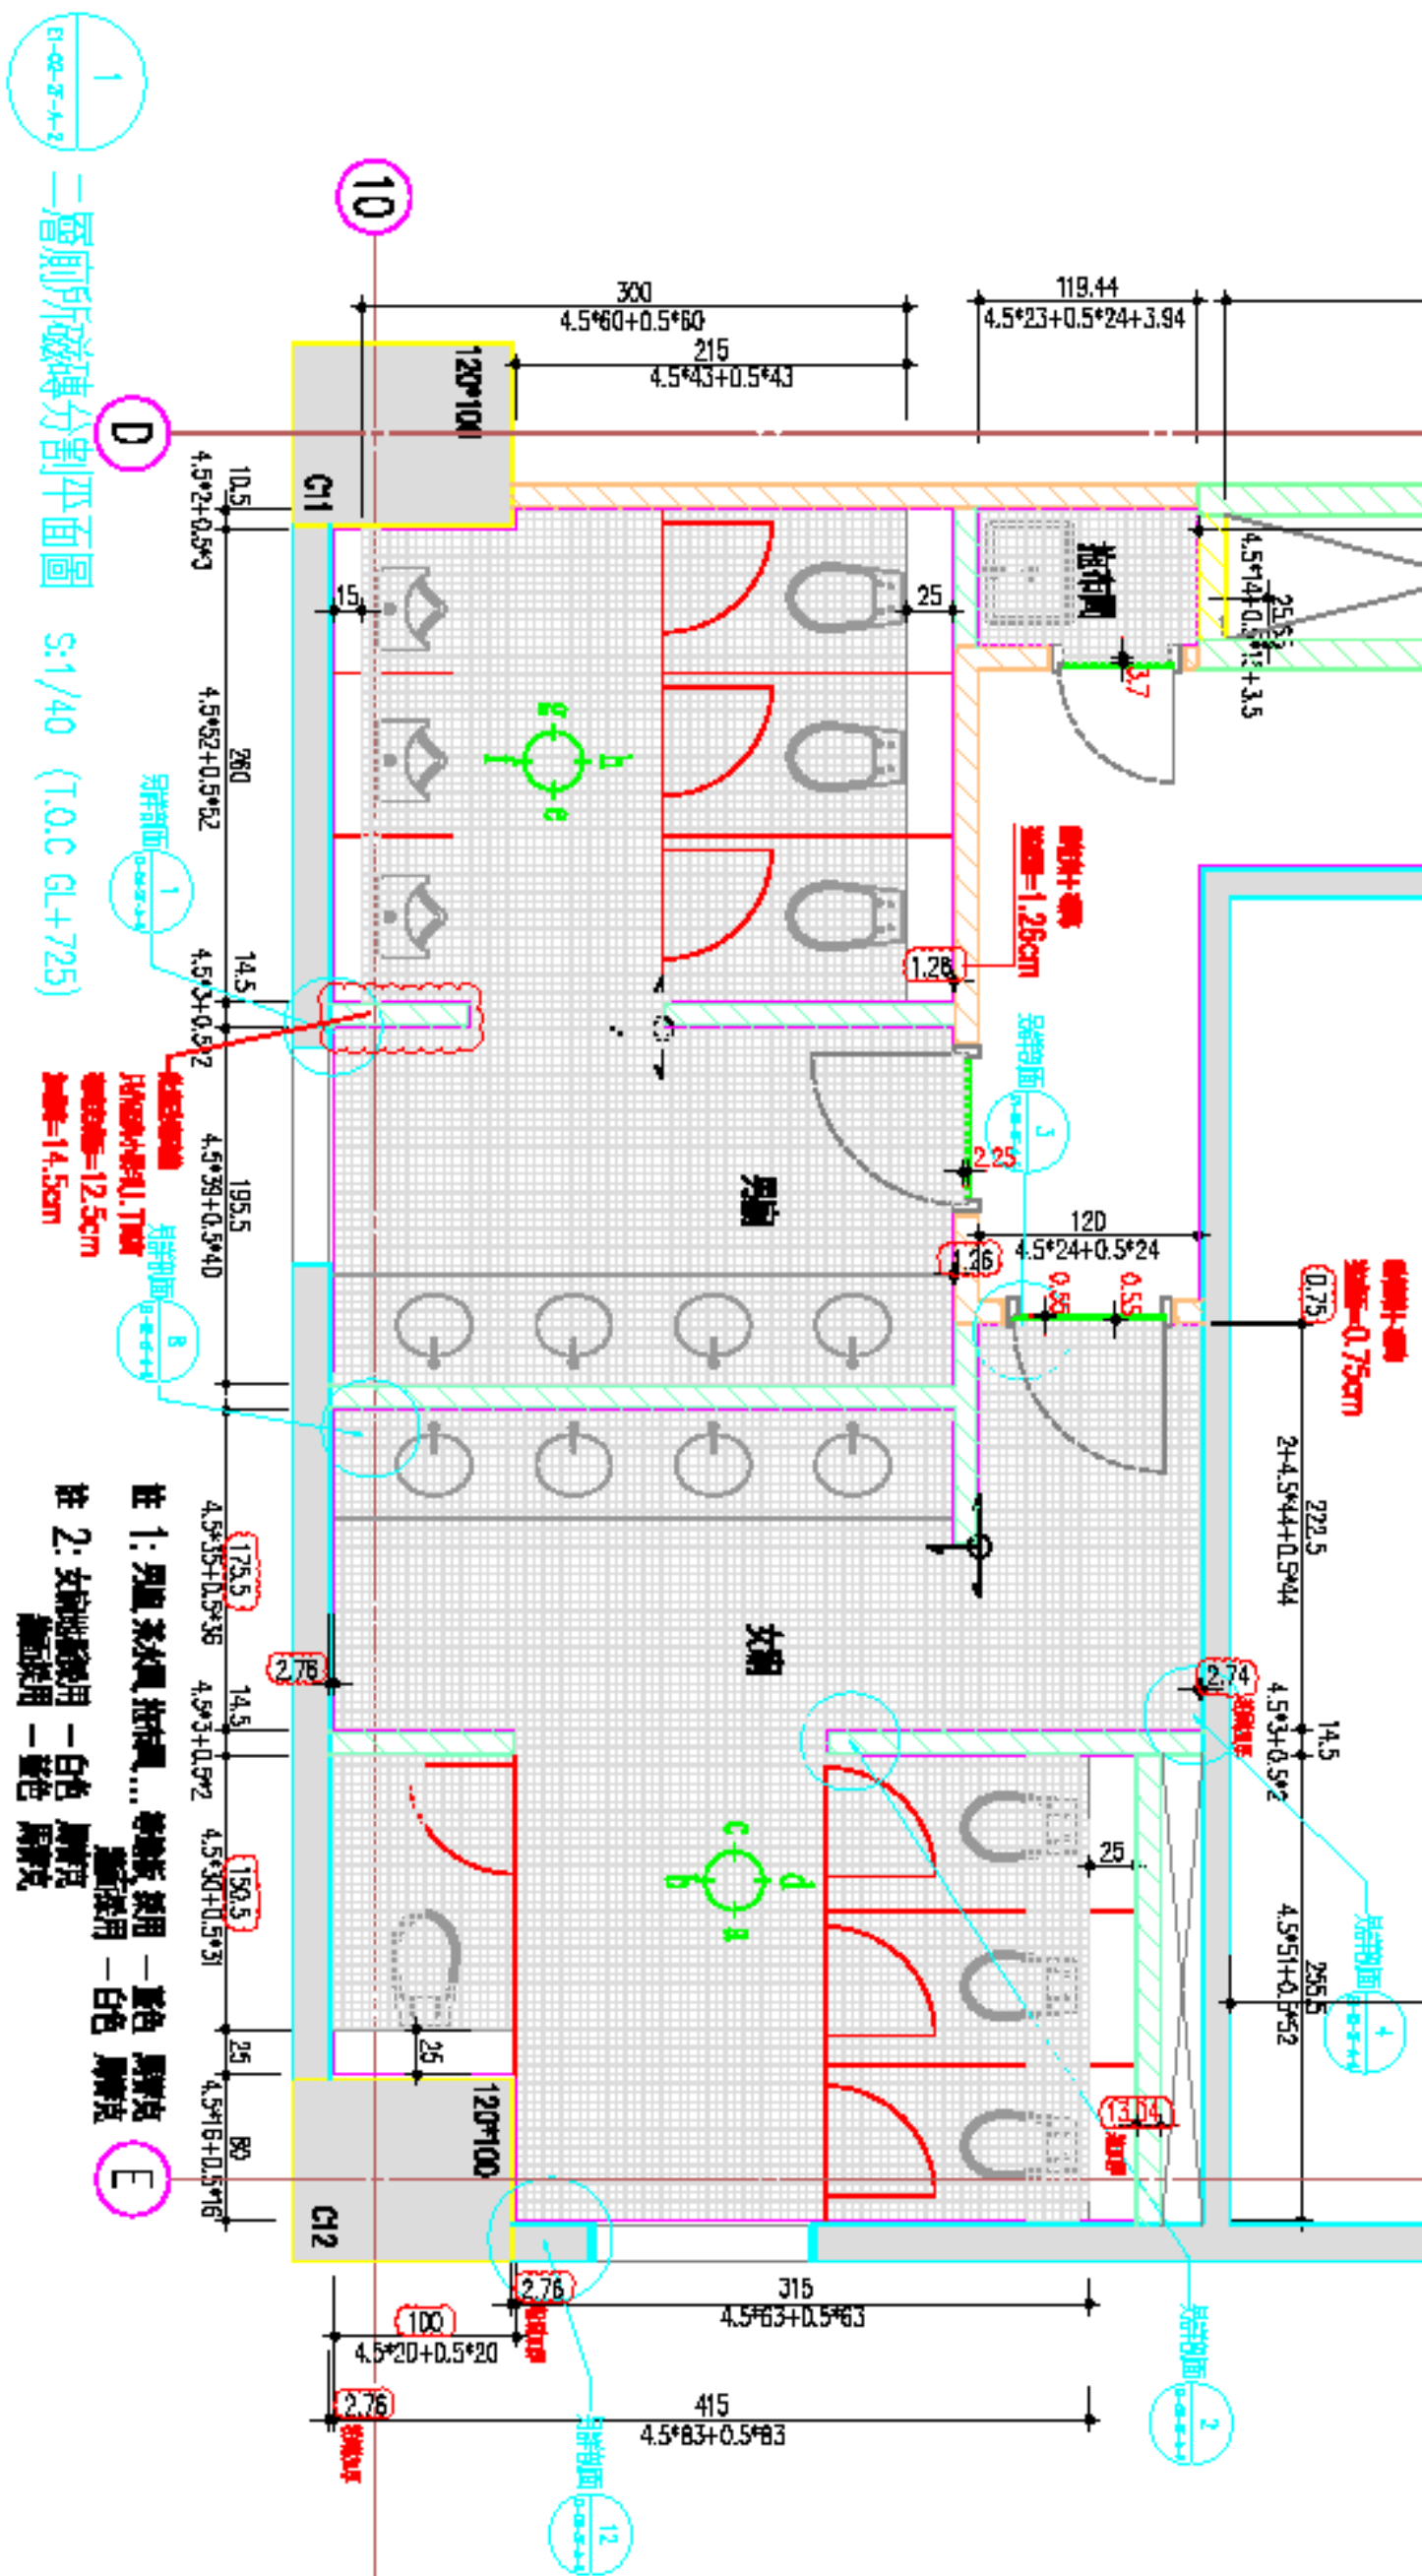
圖3-9 地板材分割平面圖-本案以4.5×4.5磁磚為例

先繪製地板材料分割圖如圖3-9所示，其次再繪製牆面材料之分割圖如圖3-10所示。惟須注意地板材料分割線須與牆面材料之分割線對齊，且材料儘量整塊不切割，若一定要切割也以至少半塊材料為準。

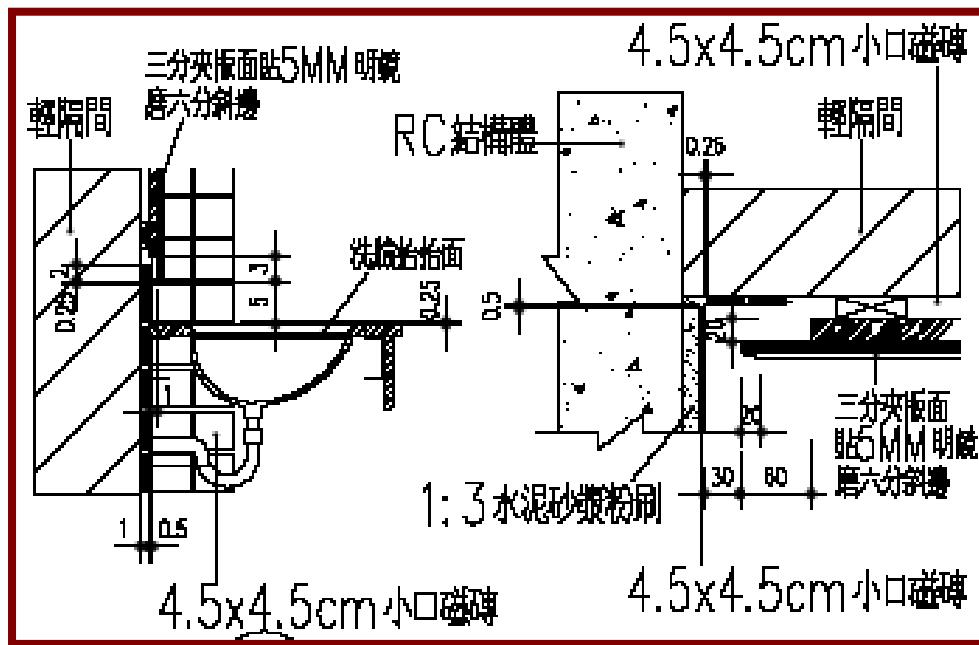
圖3-21 洗臉抬抬面與鏡子收邊平面、大樣圖

首先，先查圖有無交代收頭詳圖或貼法，若無，可先將此區問題暫時擱置或先依自己的貼磚方式繪製送審，徵詢建築師之意見，但一般而言，鏡面背後貼磚，僅貼2~3塊磚左右作收頭即可，不需整塊鏡面背後全貼磚，洗臉抬抬面與鏡子收邊如圖3-21所示。

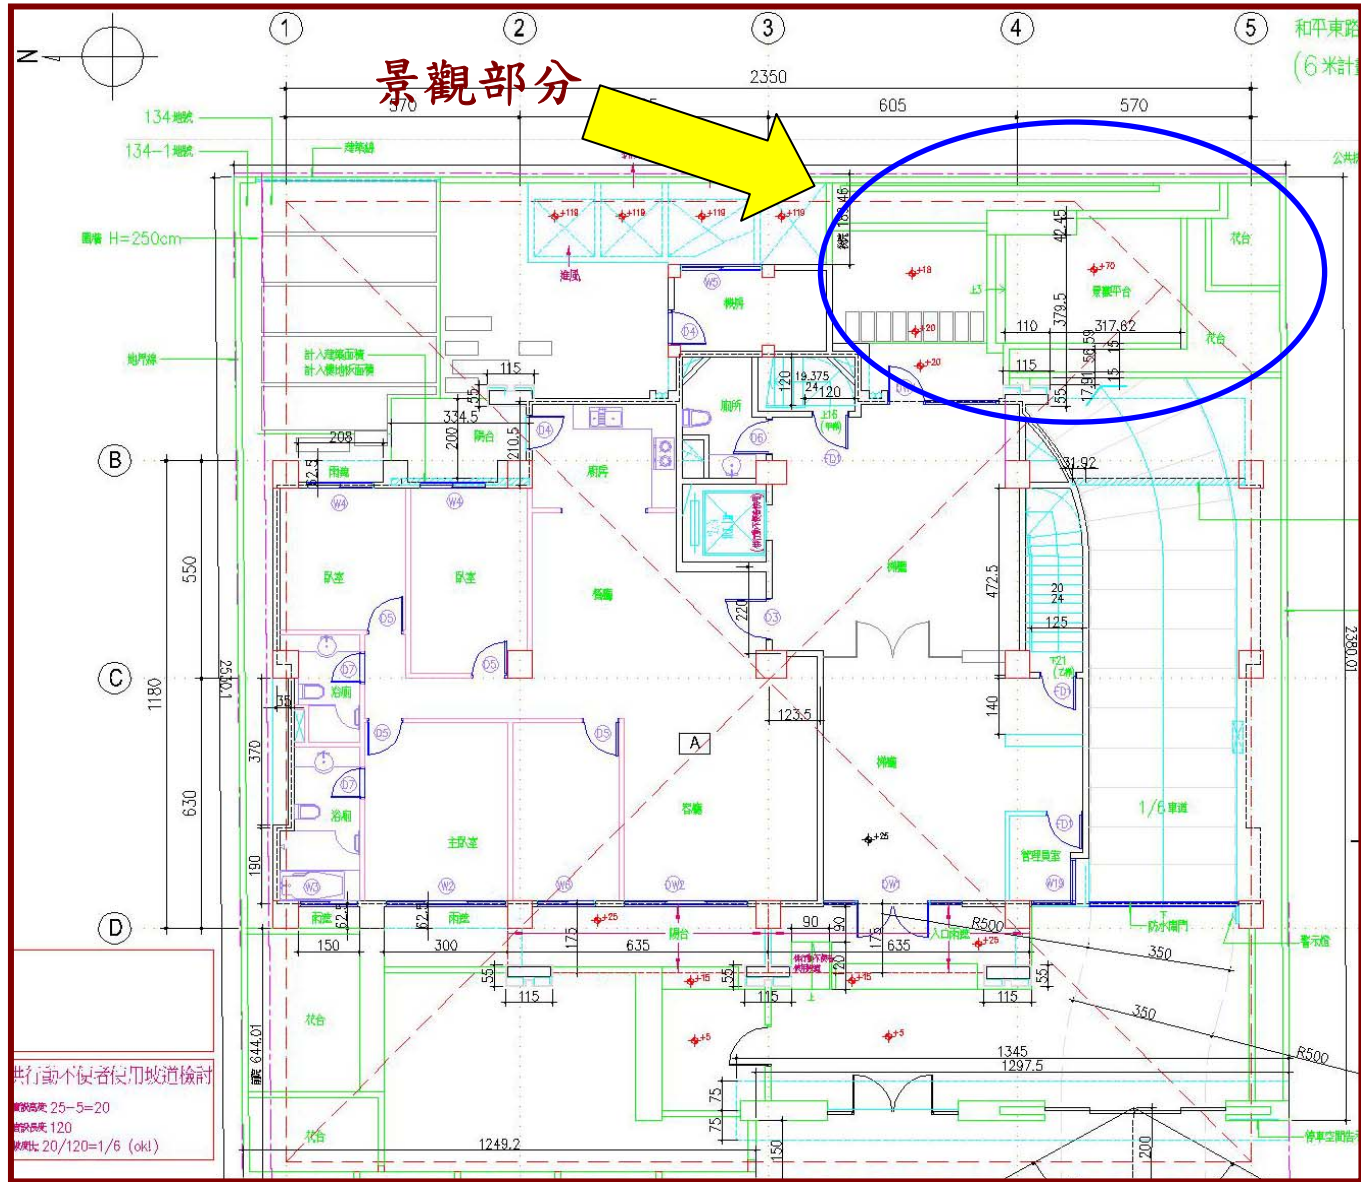
圖 4-1 一層建築平面圖

套圖之前，須取得最後版本之合約圖，並檢討合約圖說，一般而言，合約圖會有建築平面圖如圖 4-1 所示，及結構平面圖如圖 4-2 所示，而後將這兩種圖，同時攤開平放在桌上，用目視之方式，檢討地下一層建築圖之柱位與地下一層結構圖之柱位，檢討是否一致，然後針對景觀部分如圖 4-1 箭頭與圖 4-2 箭頭所示，

再翻至車道剖面圖如圖 4-3 箭頭所示，與建築剖面圖如圖 4-4、4-5 所示，作詳細檢討景觀位置及尺寸，是否與建築平面圖如圖 4-1 所示，所標示之景觀位置尺寸相符，又高程標示是否一致，景觀尺寸與其他相對尺寸是否一致。

其次，再以電話詢問業主，景觀是否有其他設計圖，倘若有圖，之後向業主請領景觀設計圖如圖 4-6 所示，而後將建築平面圖如圖 4-1 所示與景觀圖如圖 4-6 所示，一併取出做目視檢討，檢討建築藍圖與景觀設計圖上之設施位置、高程、尺寸是否一致，若查無異，則可依據建築藍圖施作即可，本案例是於檢討後發現，花台高程與位置部分標示兩張圖有出入，並續於圖 4-12、4-13 詳細分析套圖錯誤之圖說。

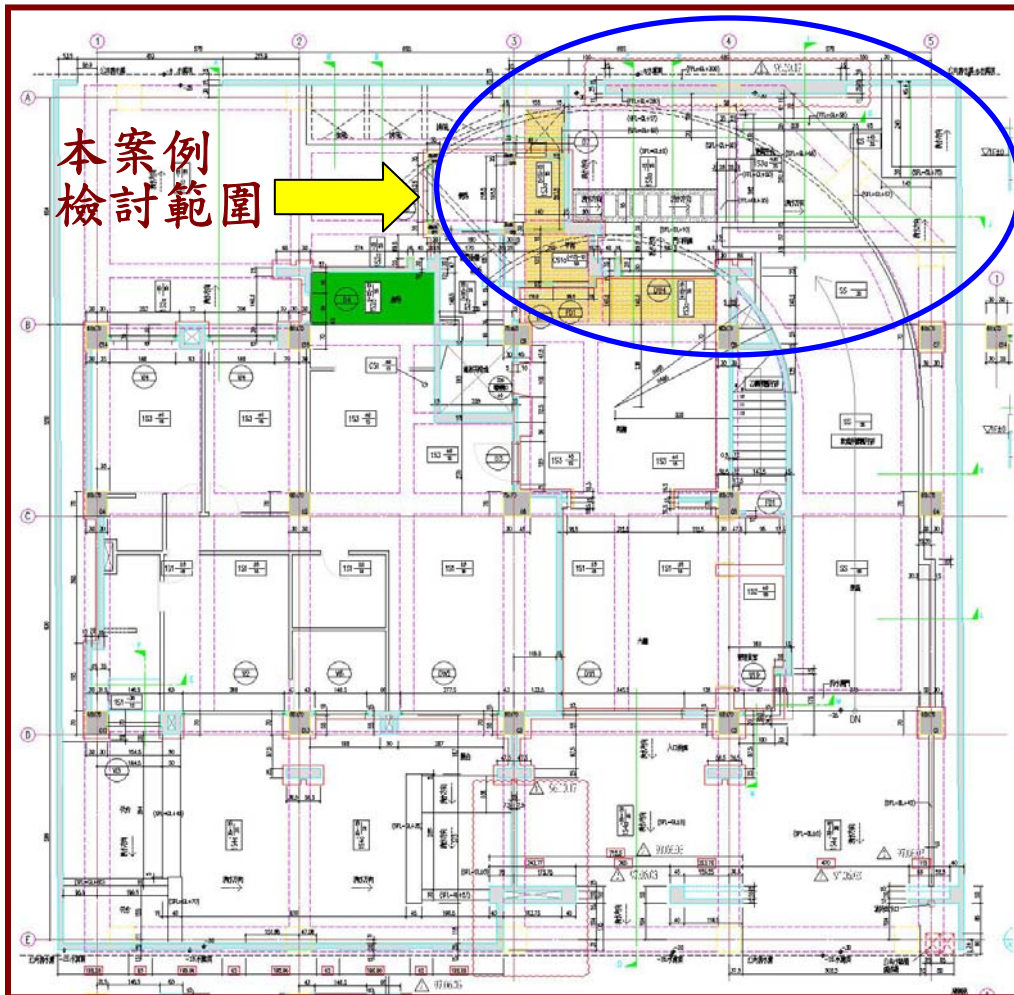
圖 4-7 一層施工圖

若查有異，則可將景觀圖尺寸，放樣至建築圖上。但在施作景觀時，除了參照建築圖，還需對照業主提供的景觀圖來施作，將圖面上套繪後的差異及問題釐清，如高程有否出入，花台位置及尺寸是否吻合等等。待將上述疑問澄清後，開始進行繪製一層施工圖如圖 4-7 所示，與細部剖面圖如圖 4-8、圖 4-9、圖 4-10 及圖 4-11 所示。

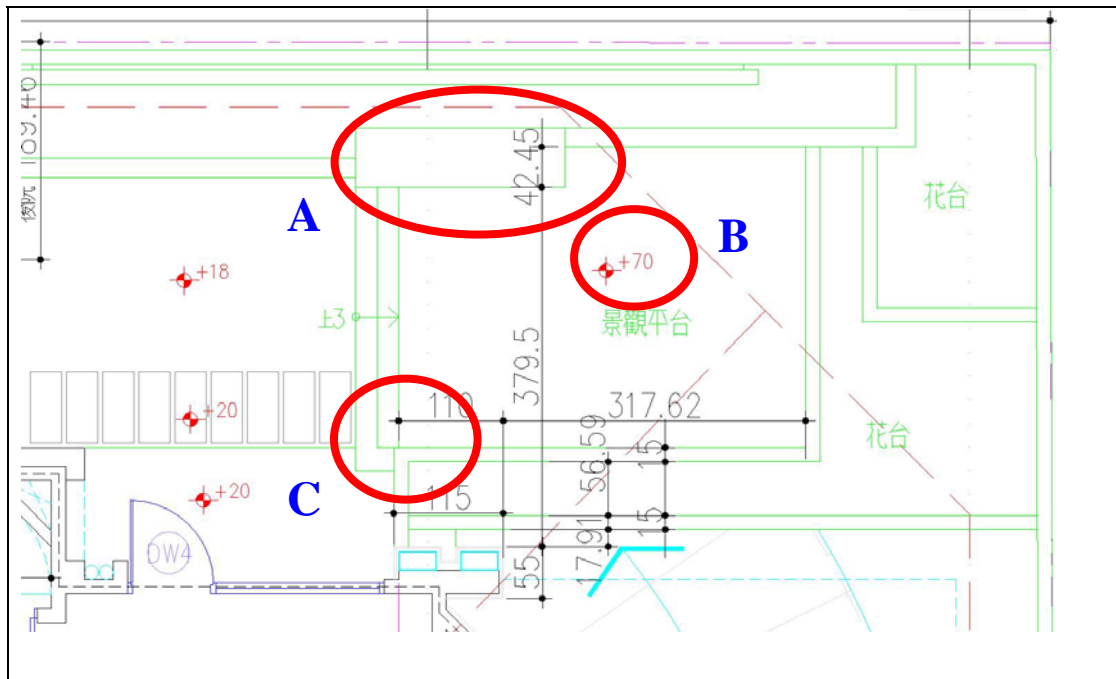
圖 4-12 一層建築平面圖

- 1.圖 4-12、及圖 4-13 兩平面圖皆係描述景觀位置、高程及尺寸，然而圖 4-12 位置 A 花台往右突出踏階，圖 4-13 位置 A' 花台對齊踏階，形成錯誤。
- 2.圖 4-12 位置 B 高程為+ 70 cm，圖 4-13 位置 B' 高程為+ 60 cm，形成錯誤。
- 3.圖 4-12 位置 C 花台繪至第三踏階齊，圖 4-13 位置 C' 花台繪至第一踏階齊，形成錯誤。

| 錯誤比較 | 圖 4-12 | 圖 4-13 |
| 花台 | 位置 A 處花台往右突出踏階 | 位置 A' 處花台對齊踏階 |
| 高程 | 位置 B 處高程為+ 70 cm | 位置 B' 處高程為+ 60 cm |
| 花台 | 位置 C 處花台繪至第三踏階齊 | 位置 C' 處花台繪至第一踏階齊 |

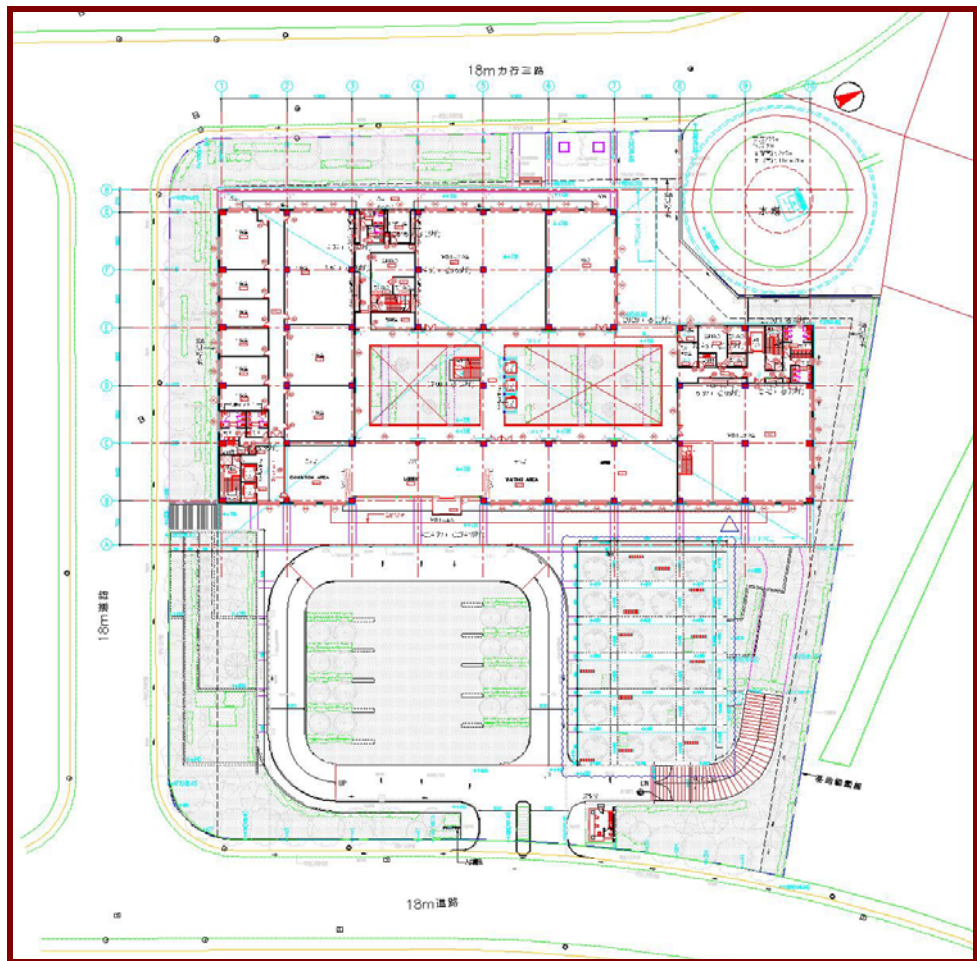
圖 4-14 基地配置圖

本案例施工區域位於，某科學園區第三期開發區，基地形狀如圖 4-14 所示，處於鄰近聯電廠房，基地前後側為 18 米道路，旁邊有水塔，相關資料如表 4-3 所示。

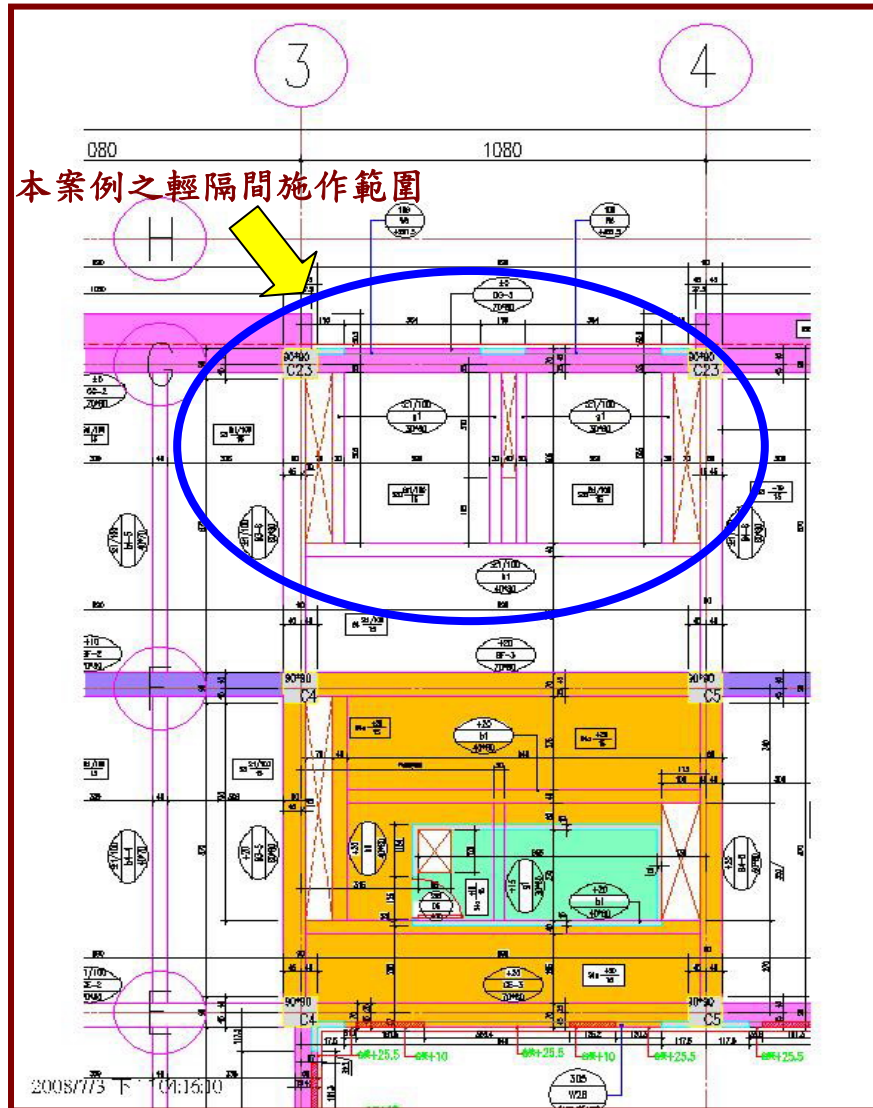
圖 4-15 最終版施工圖（浴廁部份）

首先先蒐集資料，其次將輕隔間圖放樣至施工圖上，之後將套繪後有疑問處的問題作釐清，即可進行七層輕隔間施工圖繪製，最後再將輕隔間，與結構體之裝修收頭做處理即可。輕隔間廠商或營造廠工程師，在輕隔間施工之前，須拿最終版本之施工圖如圖 4-15、圖 4-16 所示，當作套圖底圖。

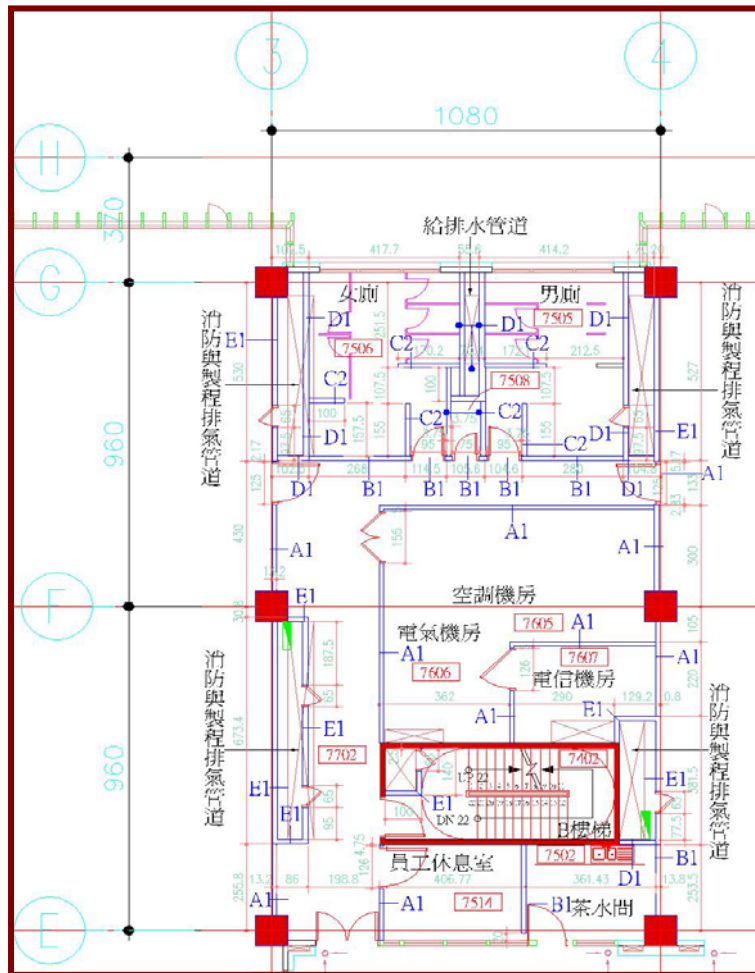
圖 4-17 輕隔間廠商施工圖

首先先向營造廠工程師請領，最終版七層施工圖紙本與電子檔，並將圖帶回公司給繪圖人員，將輕隔間之形式尺寸如圖 4-17、圖 4-18 所示，直接繪製在營造廠提供之施工圖上。繪製完成後，輕隔間廠商初步核對，各個位置之輕隔間形式，其施做可行性之後，再將圖印出，提送營造廠工程師審核，倘若初步核對後，有些輕隔間無法施作或輕隔間形式、尺寸須修正，則須盡快反應給營造廠工程師，一般會直接先電話聯繫，若問題不大，電話聯繫中即可解決，若仍無法解決問題，則輕隔間廠商須攜圖面，當面再與營造廠工程師討論，並當場解決問題。

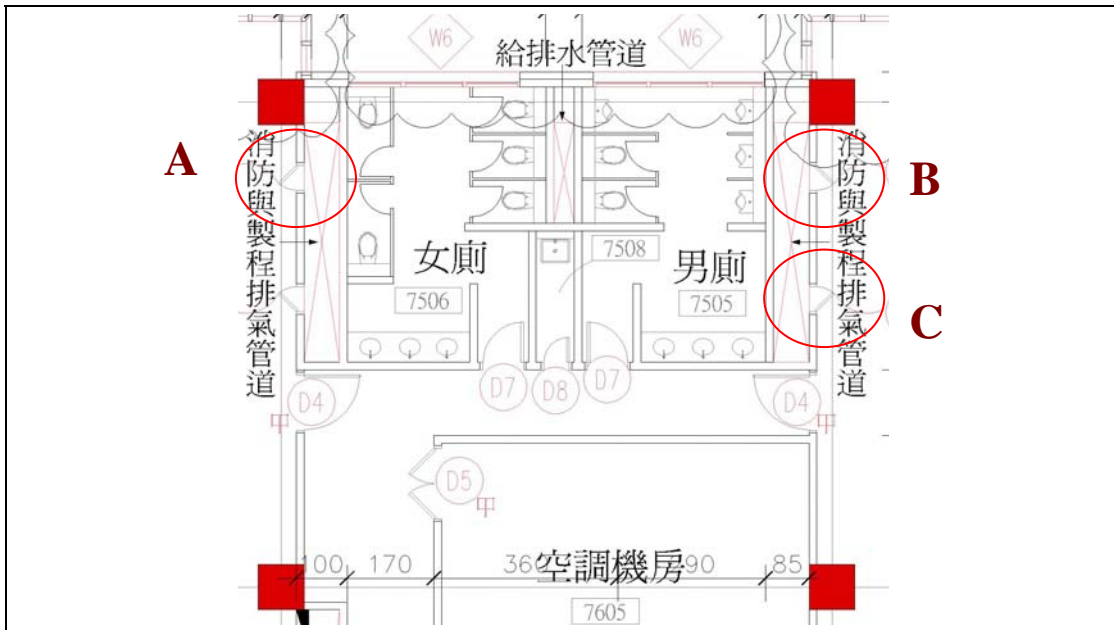
圖 4-19 七層建築平面圖

A、B、C：圖 4-19 七層建築平面圖有窗。

以下列舉本案例之一種錯誤態樣，配合圖 4-19、圖 4-20 所示分析如下：

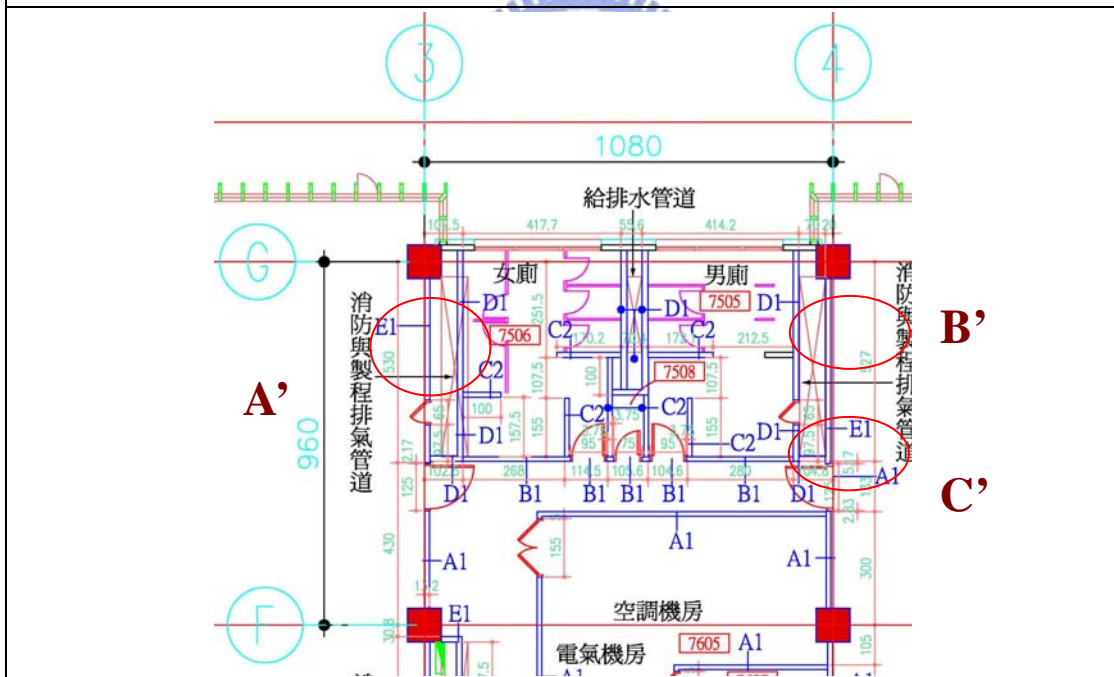
圖 4-20 七層輕隔間平面圖

A'、B'、C'：圖 4-20 七層輕隔間平面圖沒有窗，形成錯誤。

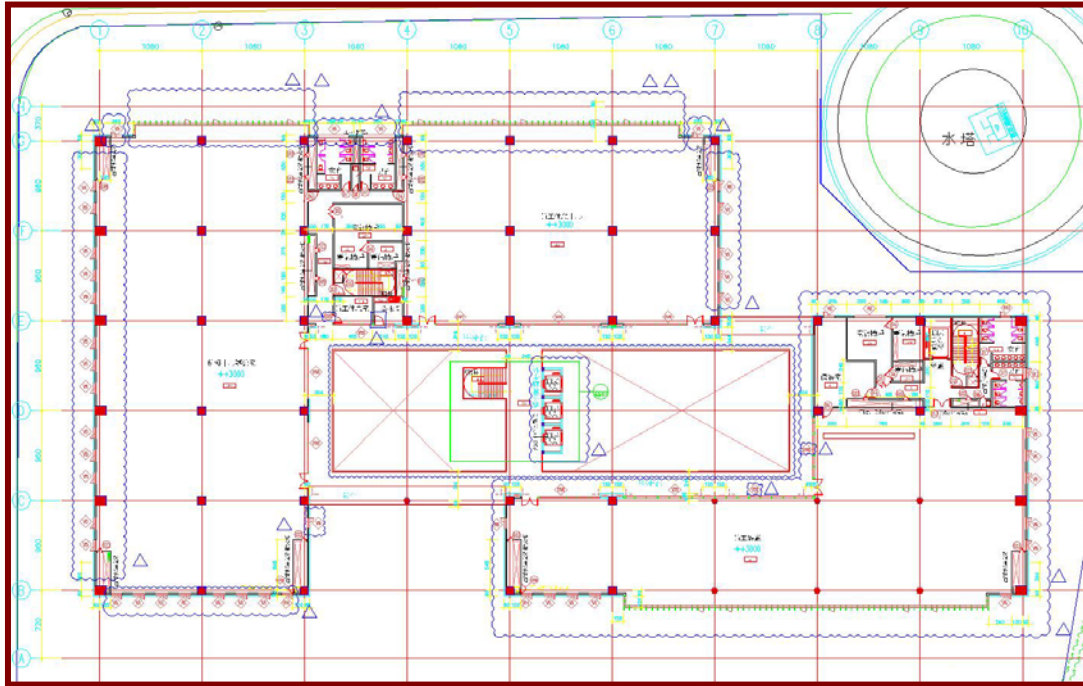
圖 4-21 七層建築平面圖

本節說明如何找出相關圖說，首先將建築藍圖與結構藍圖平放在桌上，用目視之方式，檢討七層建築圖如圖 4-21 所示之柱位與七層結構圖如圖 4-22 所示之柱位，是否一致？

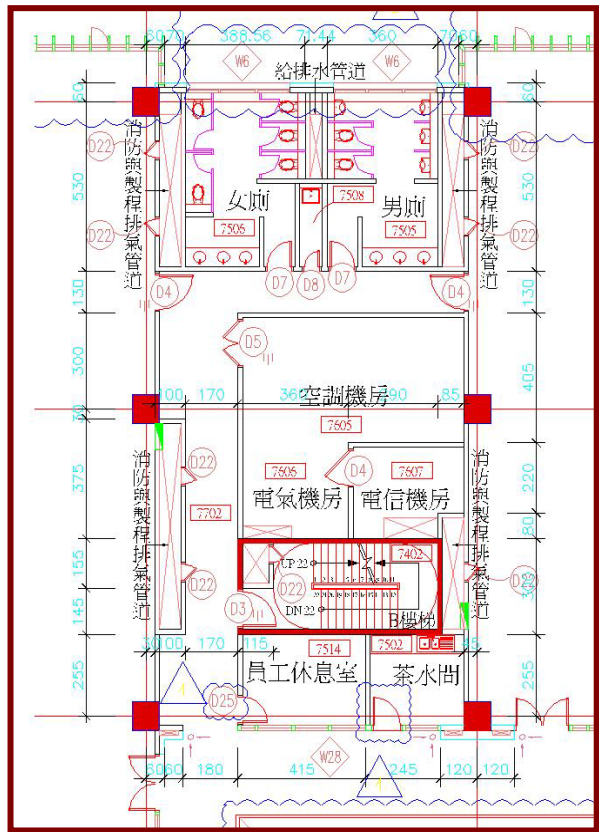
圖 4-23 浴廁平面圖

其次，以電話告知廠商，七層施工圖已完成可來營造場領取，廠商將施工圖領回後，會進一步檢討施工圖，與輕隔間原設計圖上之平面隔間位置、尺寸是否一致？或有修改？比如：本案例建築藍圖內之輕隔間如圖 4-23、圖 4-24 所示，與廠商提供之輕隔間設計圖，在檢討之後發現，輕隔間位置、尺寸標示有出入。

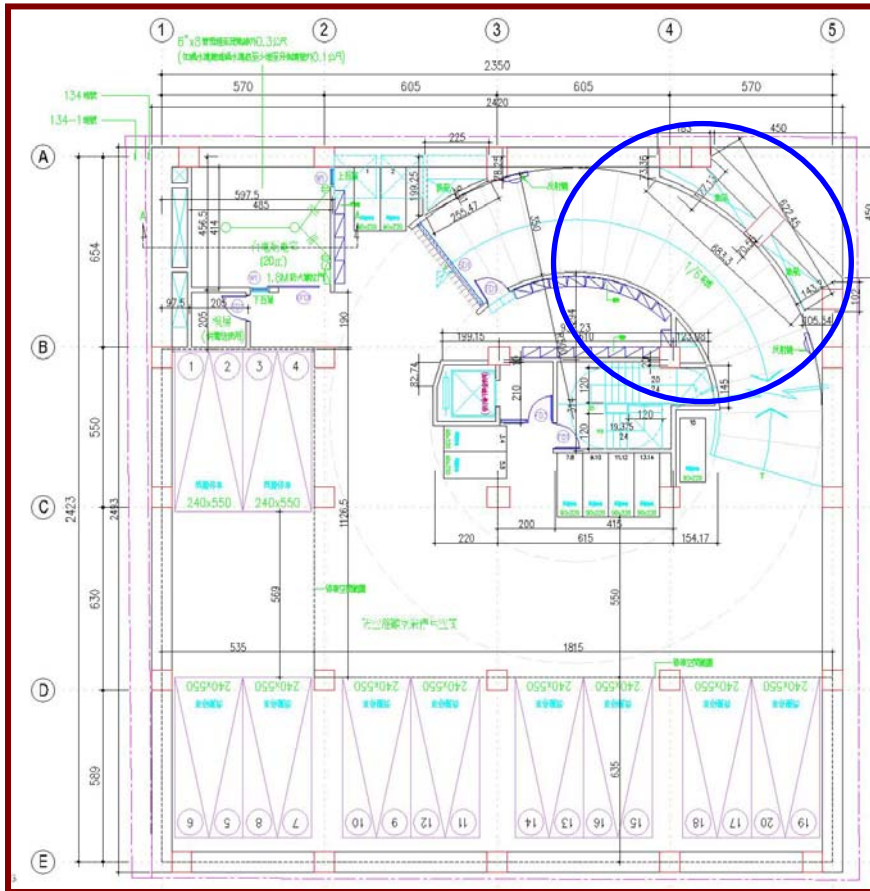
圖 4-25 地下一層建築平面圖

首先蒐集資料，其次將機電圖尺寸放樣至建築圖上，之後將套繪後之問題釐清，遂進行地下一層施工圖與細部剖面圖繪製，待施工圖繪製完成，將未確定之尺寸再確認，最後將完成之施工圖，送交機電廠商核對。套圖之前，先檢討建築圖及結構圖如圖 4-25、圖 4-26 所示。

將這兩種圖同時攤開，針對地下一層台電受電室，檢討天花板是否有過梁？其次再翻至建築剖面圖，檢討與建築平面上，所標示之台電受電室位置是否相符？又高程標示及管道間位置是否一致？再將建築圖翻至門窗表查百頁窗尺寸如圖 4-27 所示，

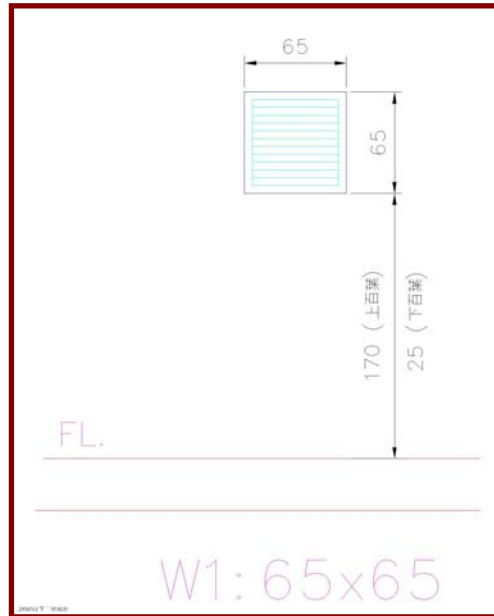
圖 4-27 透氣百葉尺寸圖

查好透氣百葉尺寸，以備與機電圖如圖 4-28 所示之透氣百葉尺寸作對照，檢核是否一致。

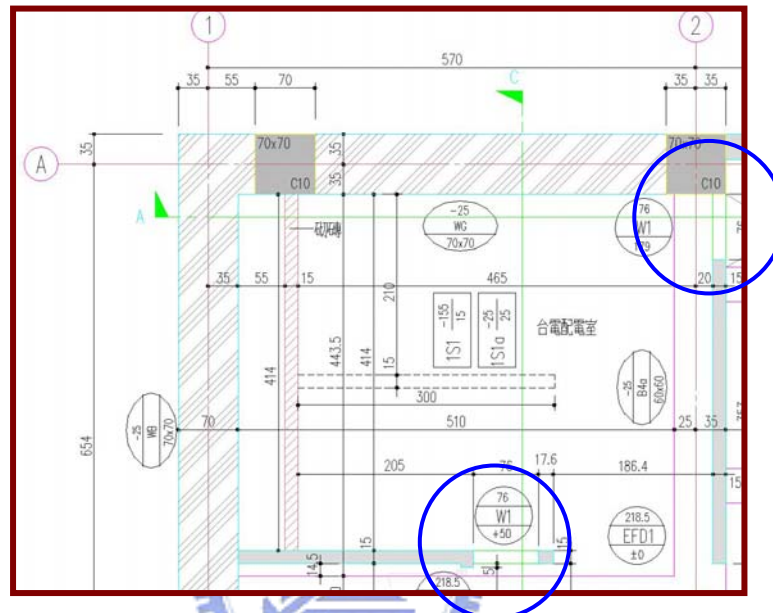
圖 4-29 地下一層施工圖

若查有異，則須將機電圖上之透氣百葉尺寸，放樣至建築圖上。上述疑問澄清後，開始進行地下一層施工圖如圖 4-29 所示與細部剖面圖如圖 4-30、圖 4-31 所示繪製。

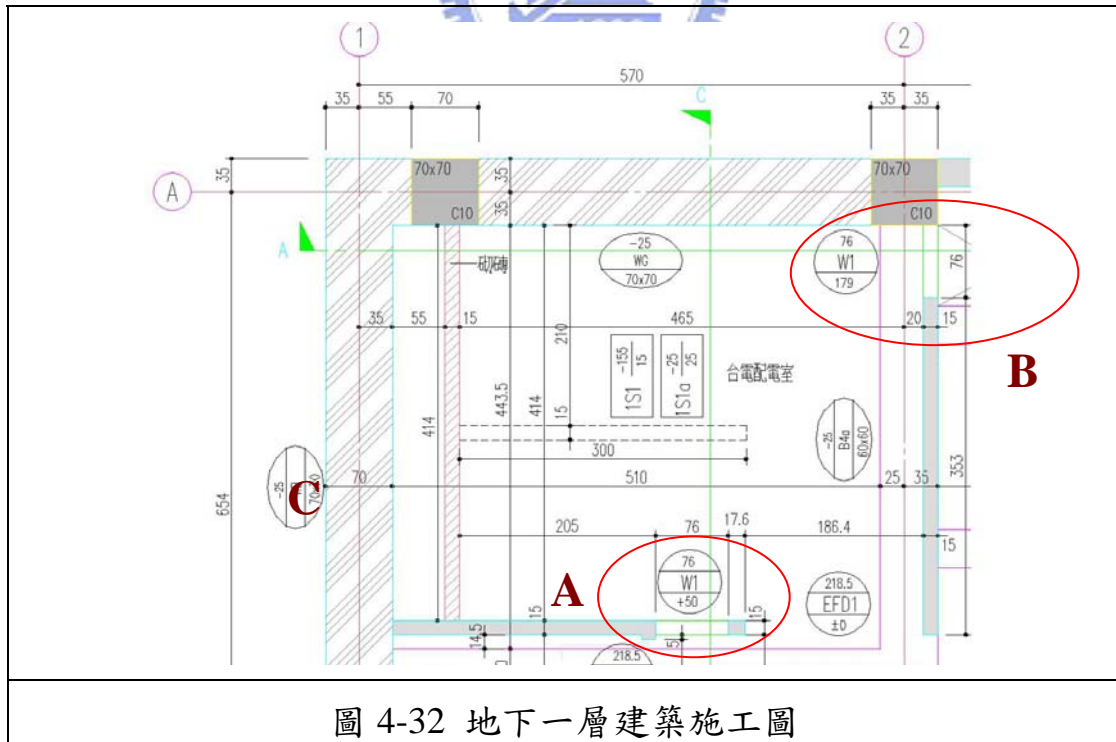
圖 4-32 地下一層建築施工圖

以下列舉本案例之一種錯誤態樣，配合圖 4-32、圖 4-33 及表 4-5 所示分析如下：
