行政院農業委員會漁業署九十三年度科技研究計畫研究報告

計畫名稱： 防波堤(含消波塊)景觀改善之研究

執行機關： 交通大學土木工程系

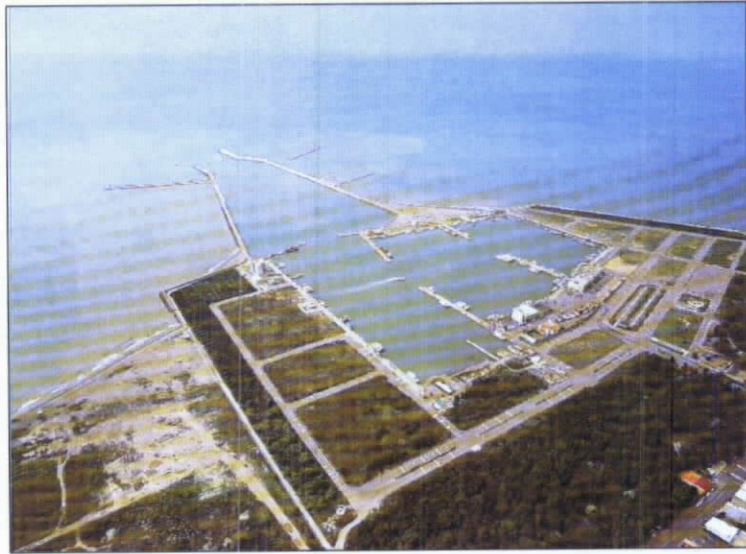
照片 2-1 漁港空照相片

本研究因時間經費之限制，將「研究對象」鎖定於台灣本島西部漁港之防波堤（含消波塊）。首先，根據漁業署第二期漁港建設計畫規劃報告之資料，包括漁港的空照相片、平面圖及斷面圖（如照片 2-1、圖 2-2 及圖 2-3），以防波堤面與消波塊的相對位置關係、防波堤是否有胸牆及胸牆之型式，將防波堤構造的空間型式及防波堤表面材質分為 31 種（如表 2-2）。其次，再將台灣本島西部漁港之防波堤，依其平面圖及斷面圖上的編號，分別根據表 2-2 判定其構造的空間型式，並註明其消波塊種類及排列方式（如附錄一）。

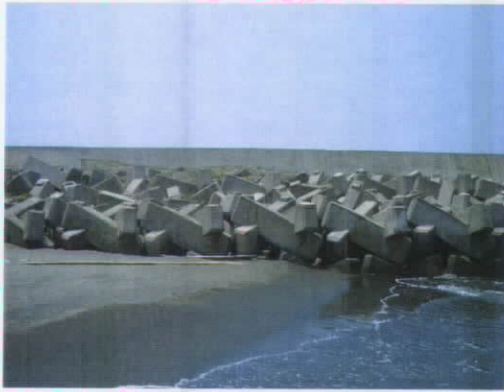
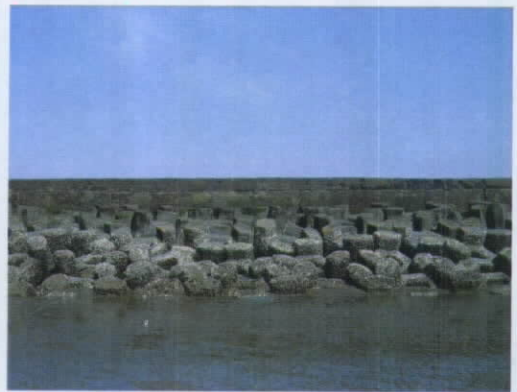
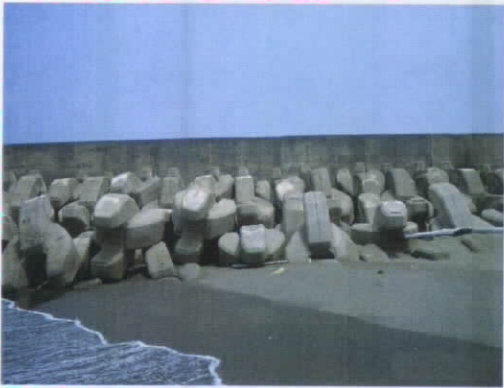
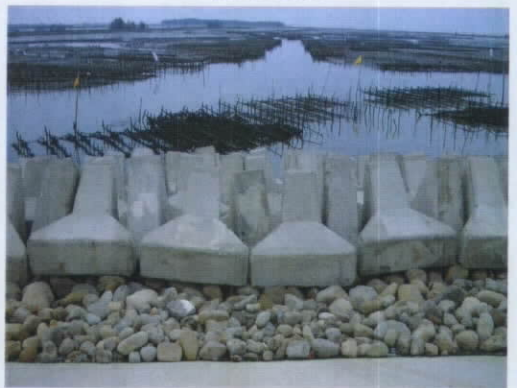
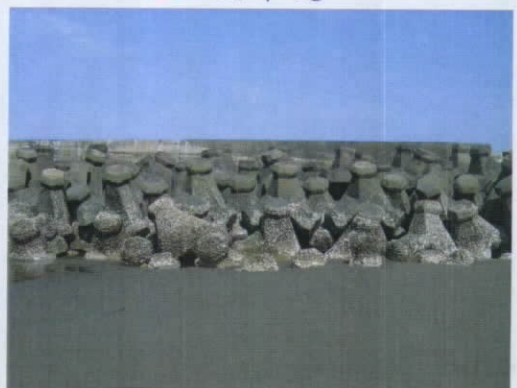
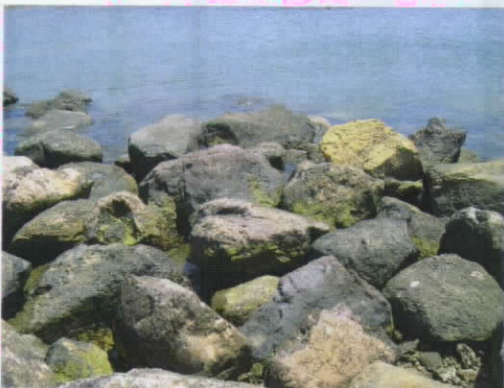
照片 2-2 消波塊種類

四、依消波塊的種類(如照片 2-2 所示)

1. 三和塊
2. 鼎型塊
3. 天允塊
4. 安卡塊
5. 協克塊
6. 林克塊
7. 塊石

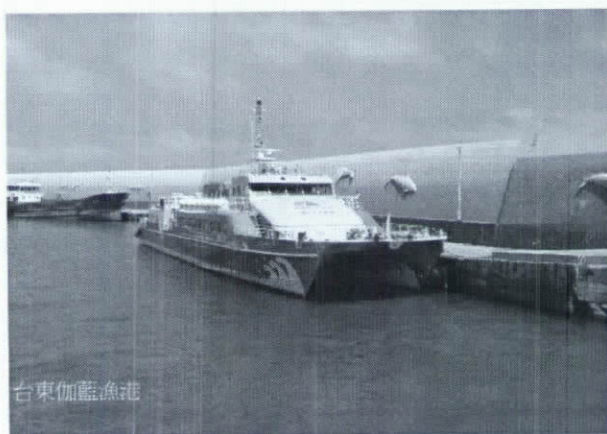
照片 4-1 浮雕胸牆

(5)浮雕胸牆(如照片 4-1)

浮雕胸牆之費用一般視材質及施工方法而異，單價差距頗大，胸牆浮雕每平方公尺單價約為 15,000~20,000 元（含稅）左右。

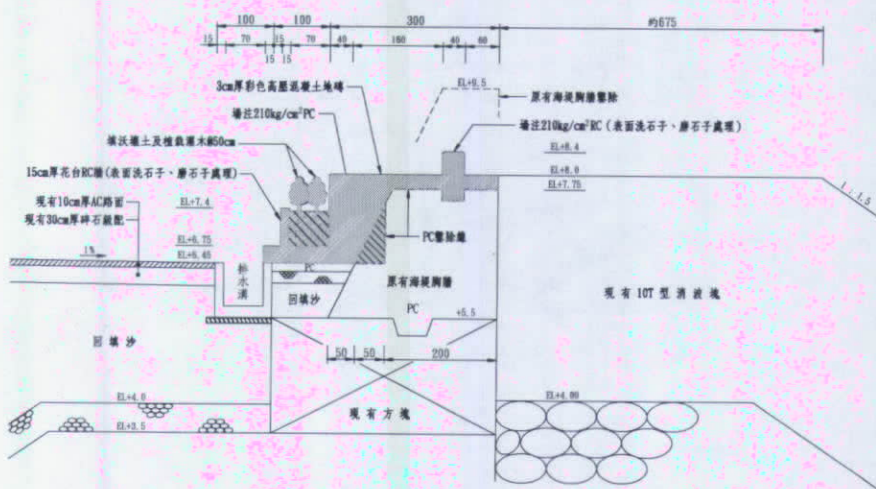
圖 4-11 原有海堤胸牆景觀美化標準斷面圖

(7)內側坡面之植被(如圖 4-11)

此為一般海堤之構造斷面，原有海側胸牆以降低 1.0 公尺、配合降低胸高度內側坡面之植被，初步估計每公尺改善經費為 18,000 元左右。

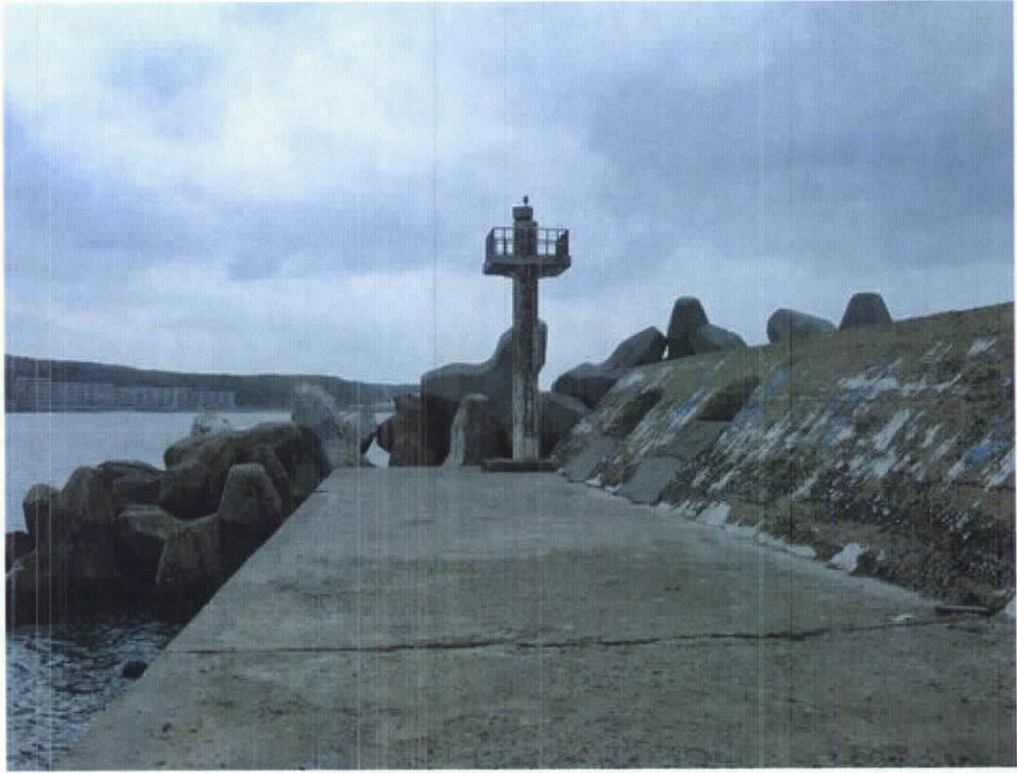
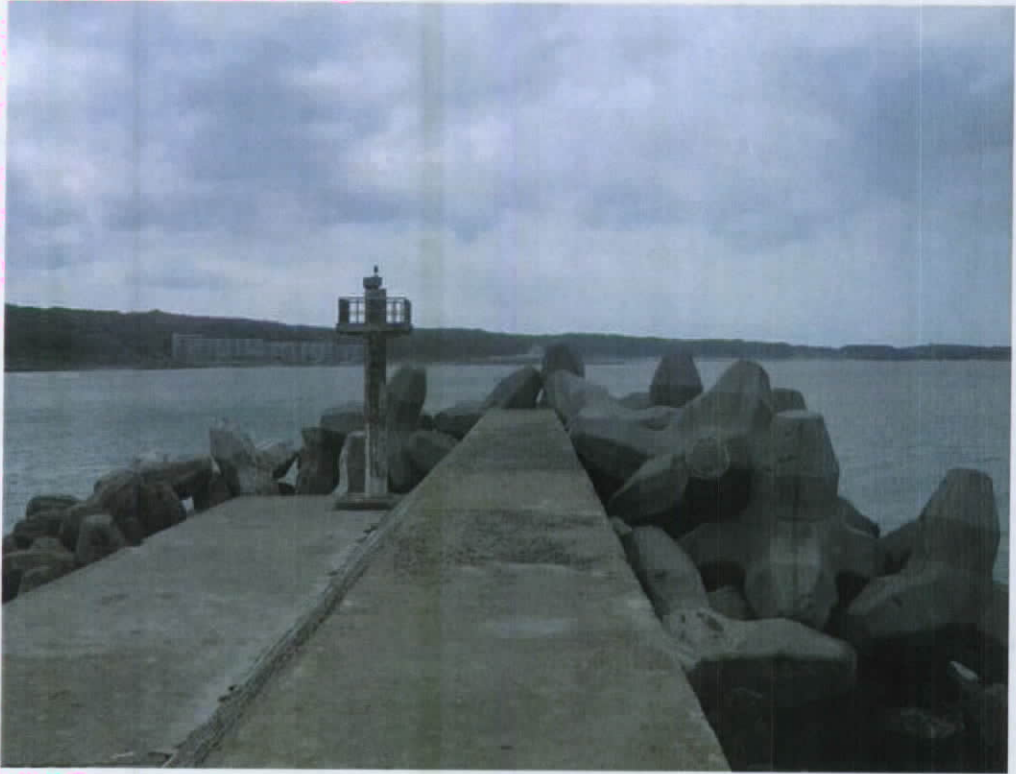
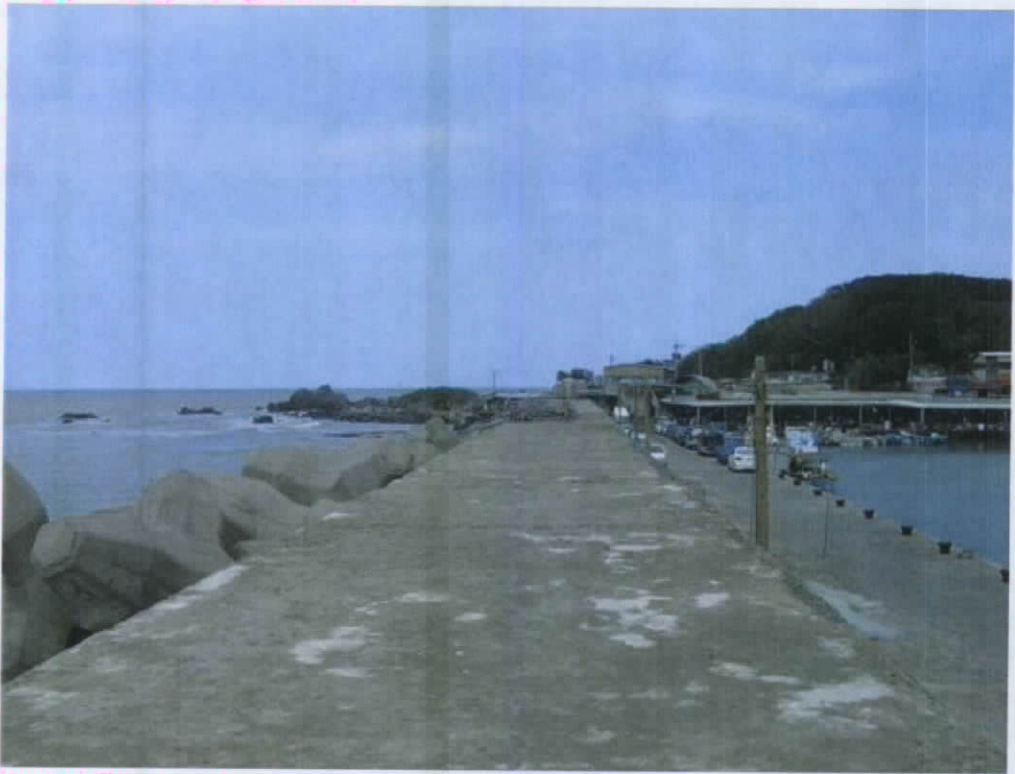
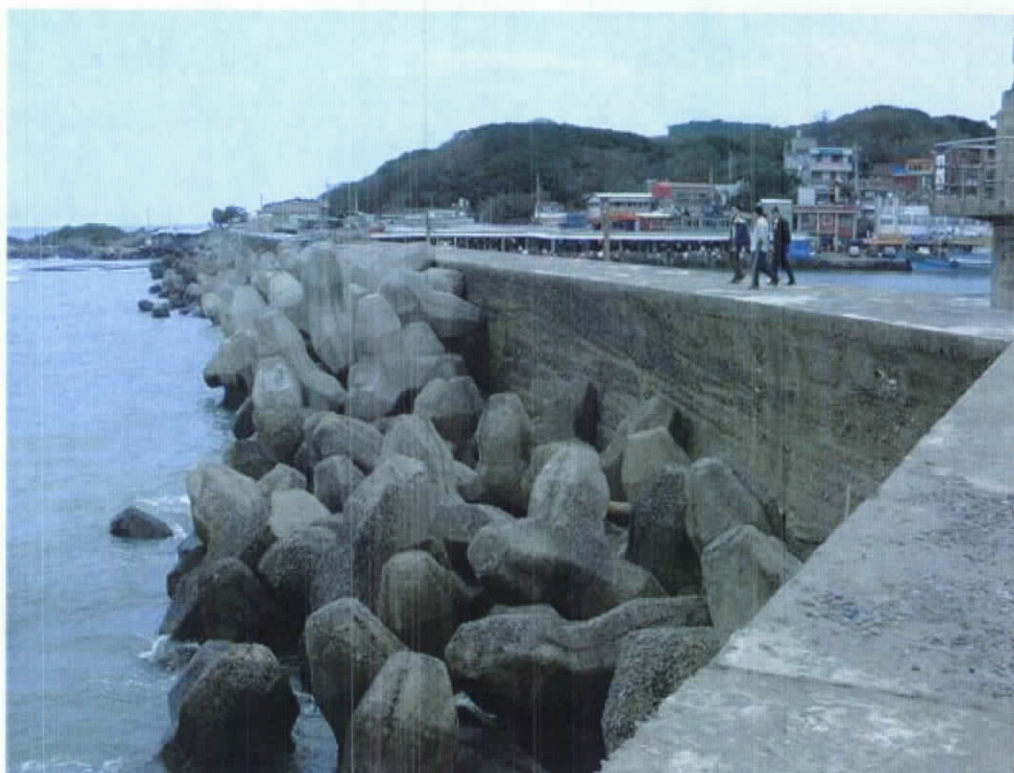
相片編號【no】	1	2	3	4	8	9
視野封閉	●	●			●	●
色彩單調	●	●	●	●	●	●
不具休憩機能	●	●	●	●	●	●
離水性	●	●	●	●	●	●
與自然調和度低	●	●	●	●	●	●

由表 5-5 及相關相片可得知，富基漁港之防波堤整體景觀特質為視野封閉、色彩單調、不具休憩機能、不具親水性與自然調和度低。

- (1)形狀：傳統式防波堤
- (2)堤面材質：AC 鋪面，施工不良、粗糙、破損
- (3)色彩：單調的水泥原色
- (4)比例：在防波堤上看得見尺寸很大的消波塊
- (5)線條：直線形防波堤
