行政院國家科學委員會
八十八年度電力科技產業學術合作研究計畫研究成果摘要報告

超合金渦輪葉片之電漿修補銲接技術
PTA Repairing of Superalloy Turbine Blades

計畫編號：NSC 88-TPC-E-009-009

計畫主持人：周長彬教授 國立交通大學機械工程學系

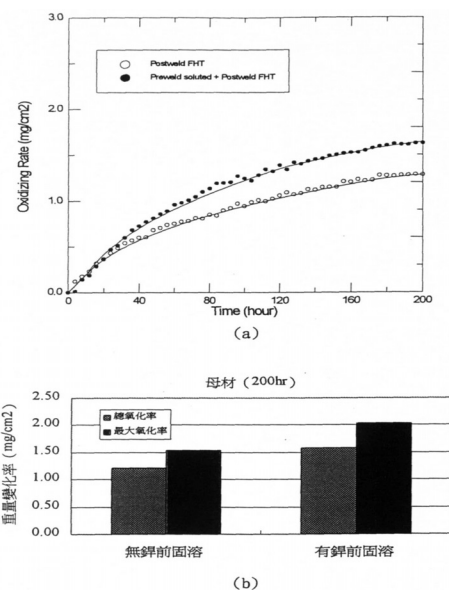
圖 4.16 母材之循環氧化圖 (a)重量變化率曲線 (b)200小時之重量變化率

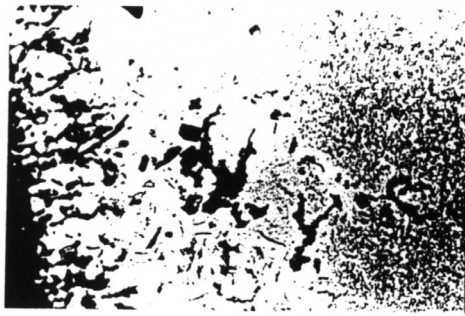
圖 4.21 母材之氧化層照片 (1000 倍)
(a)GE3_115 (b)GE2_90

就鐸道與母材的氧化情形以 γ' 消耗區的厚度來比較，發現GE3_115試片之母材比鐸道大，而GE2_90試片為鐸道比母材大。再由金相觀察(見圖4.21)可得GE3_115鐸道之氧化層較為緻密，而其母材 γ' 消耗區的厚度之所以較鐸道大的原因，乃在於母材的表面氧化層較鐸道之易破裂脫落，以及不連續氧化物所連結而成的第二道氧化層較不緻密。GE2_90其鐸道之氧化層易於脫落，使其 γ' 消耗區的厚度因氧化而減少。其母材部份亦為如此，但因脫落的程度較之為大，故 γ' 消耗區的厚度較鐸道為小。綜合上之兩者，母材氧化層較鐸道易脫落。
