第 93 期

西南隅校地新增連結道路新建案報告

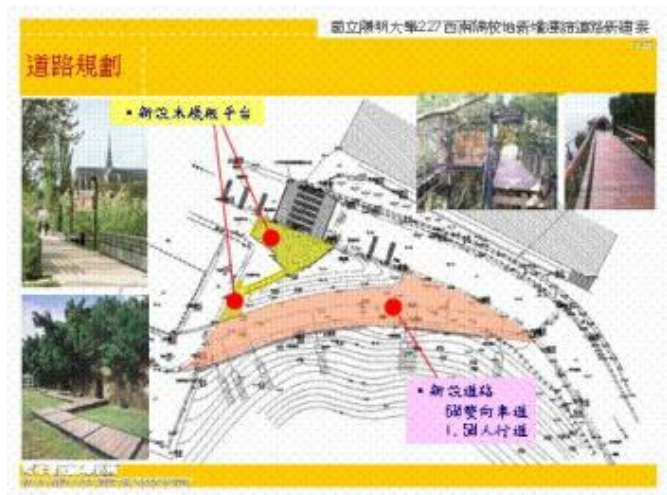
道路規劃圖

為了解決上述問題，並配合校地水土保持與地層特性，在交通規劃方面，擬順應地形，開闢寬度7.5M之道路，長度約62.84M的道路，並利用現有階梯進行景觀設計，並達到人車分道功能。
