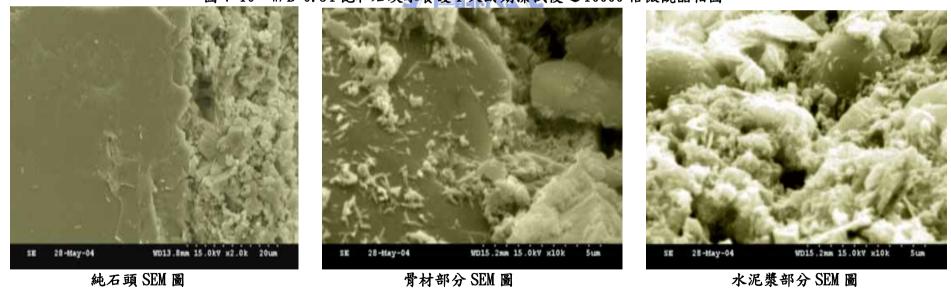
圖 7-10 W/B=0.54 飽和石灰水養護 1 天齡期擦拭後之 10000 倍微觀晶相圖

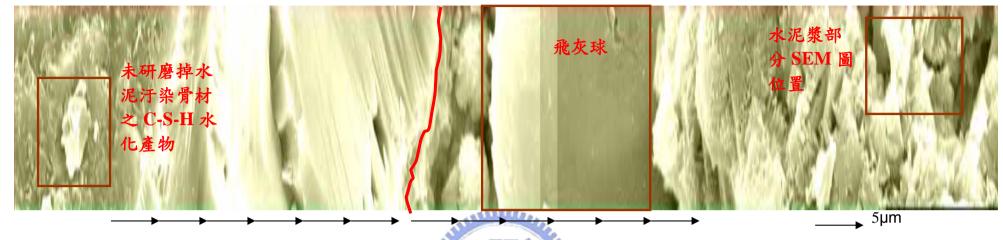
圖 7-17 W/B=0.54 飽和石灰水養護 14 天齡期研磨後之 10000 倍微觀晶相圖
