國立交通大學
運輸科技與管理學系碩士班

碩士論文

車輛油漆不同方向重複刮痕
特性研析與鑑識

Characteristics Analysis and Identification
of Repeat Scratch on Vehicle Painting

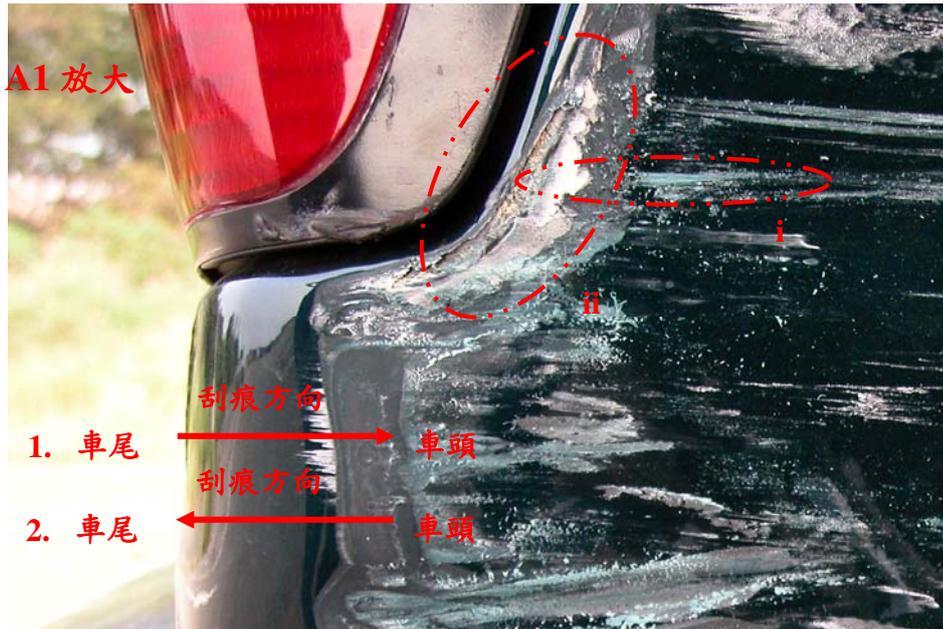
相片 4.3-1.3 A 車右側車尾近拍(實驗 01)

照片中 i 處刮痕往右變淡發散，刮痕方向應為由左往右。ii 處油漆成塊狀剝落，剝落處並有油漆屑往左堆積，可知此處有受到由右往左之外力，刮痕之間的覆蓋造成 i 處左側有部份刮痕被磨去之情形，說明此處先有由左往右之刮痕，再被由右往左之刮痕覆蓋。

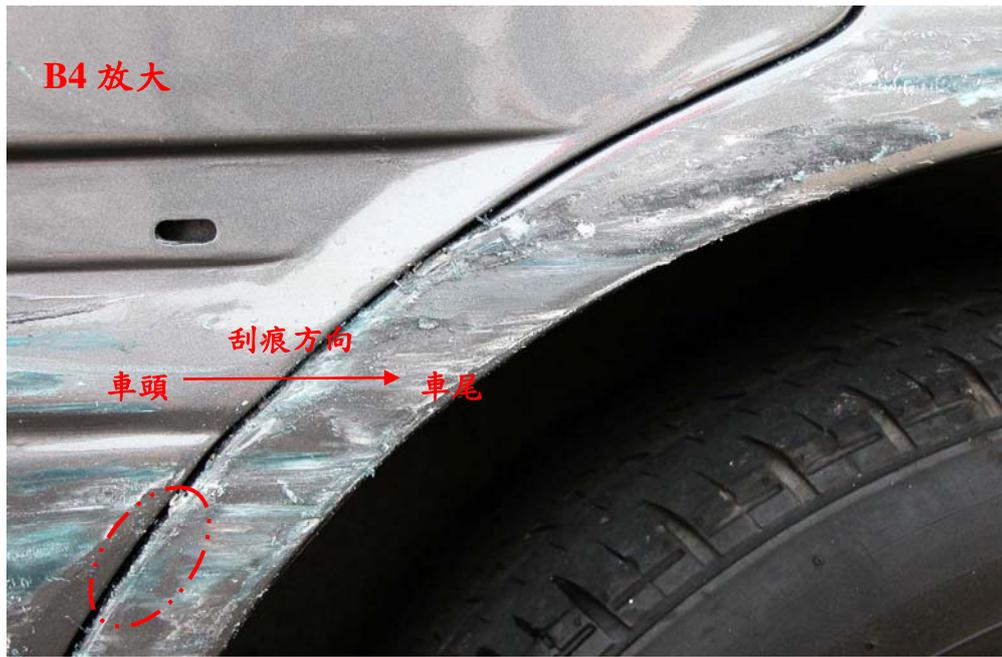
相片 4.3-1.9 B 車左側車身近拍(實驗 01)

車體斷面形成堆積現象，油漆堆積在右邊，刮痕方向為由左而右。

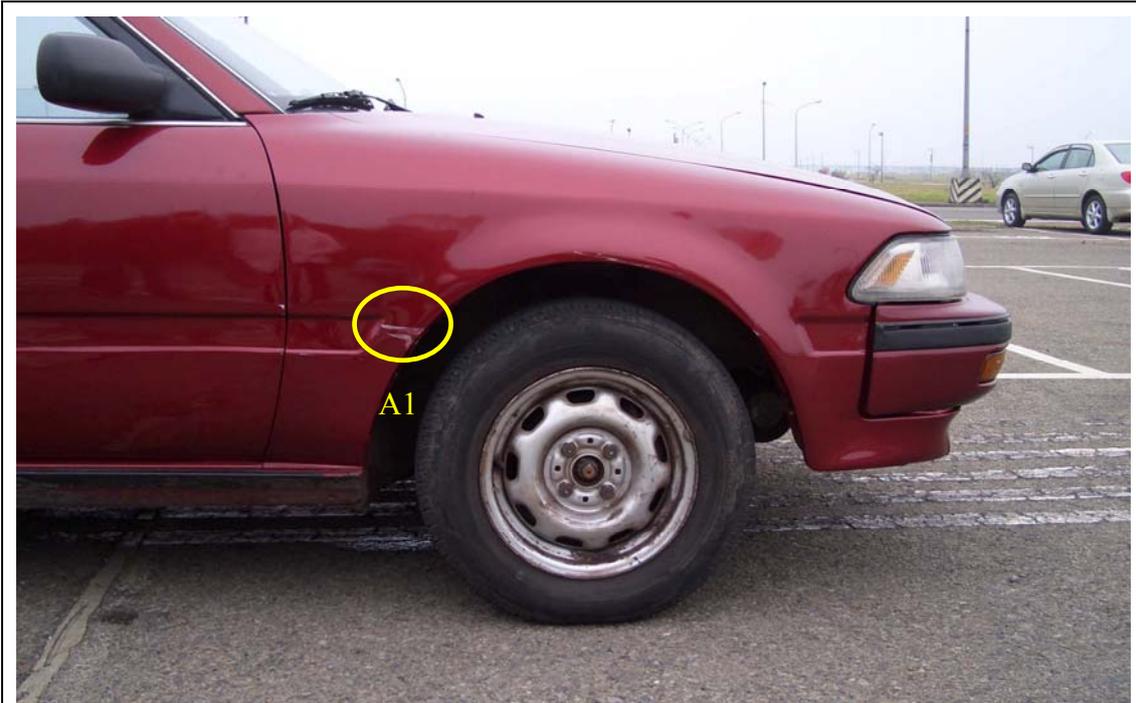
相片 4.3-2.2 A 車右側車身(實驗 02)

相片中，說明主要刮痕的分佈。

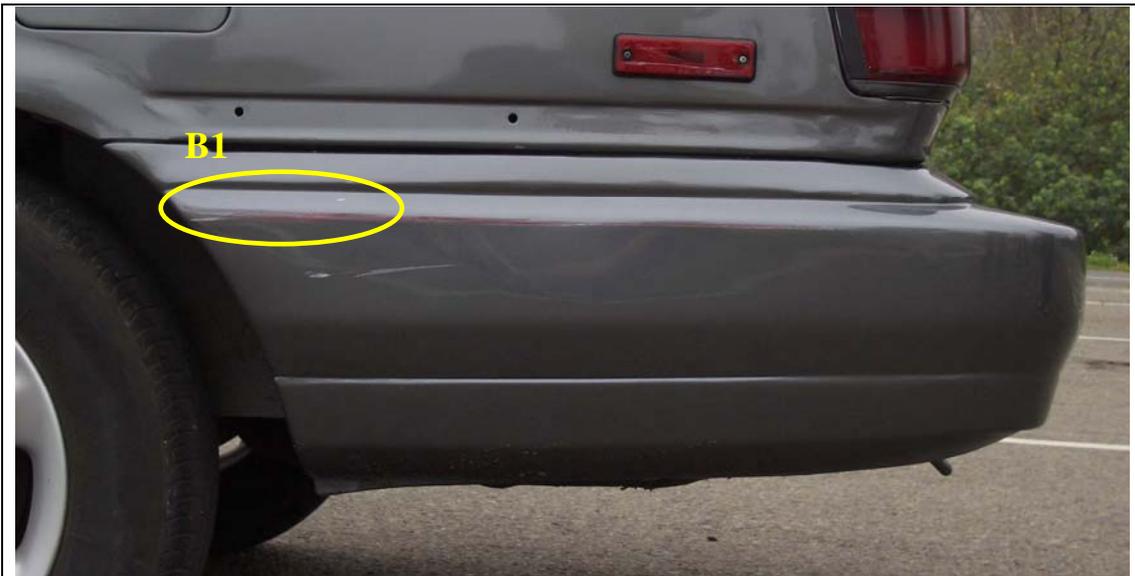
相片 4.3-2.4 B 車左後車身(實驗 02)

相片中，說明主要刮痕的分佈。

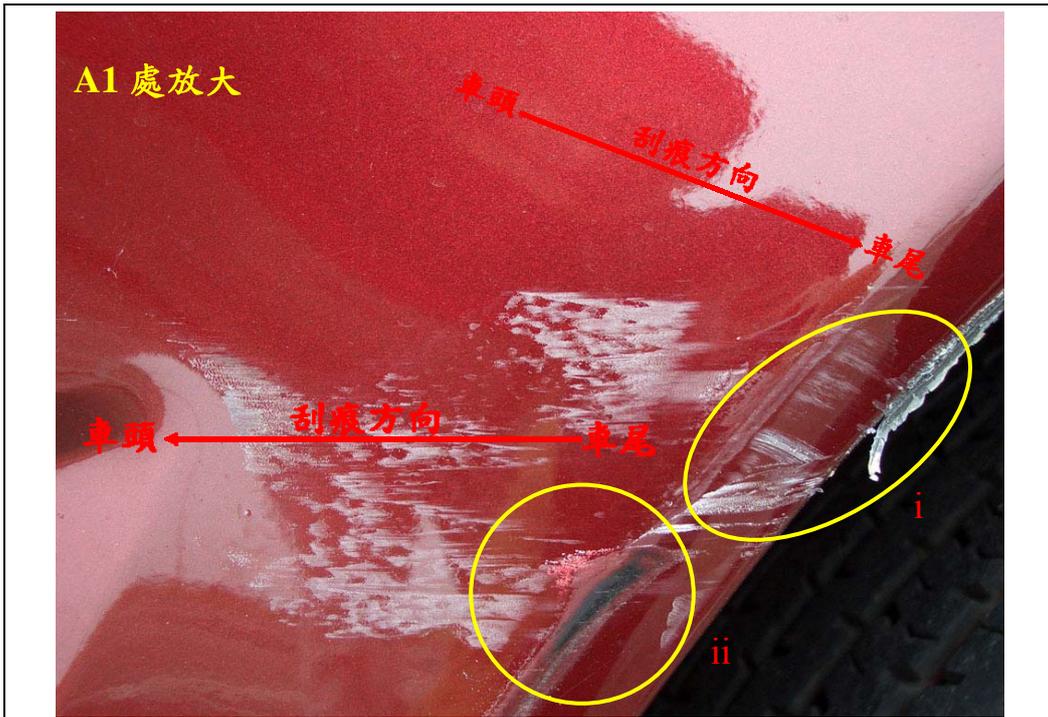
相片 4.3-3.3 A 車左前車頭刮損(實驗 03)

相片中，i 處刮痕重疊處可看出刮痕先由左刮向右，且呈現向下走勢；i 處右側油漆堆積為車輛脫離時所產生，ii 處刮痕右側有油漆剝落現象，且於左側產生堆積，故研判脫離時刮痕走向為由右至左。

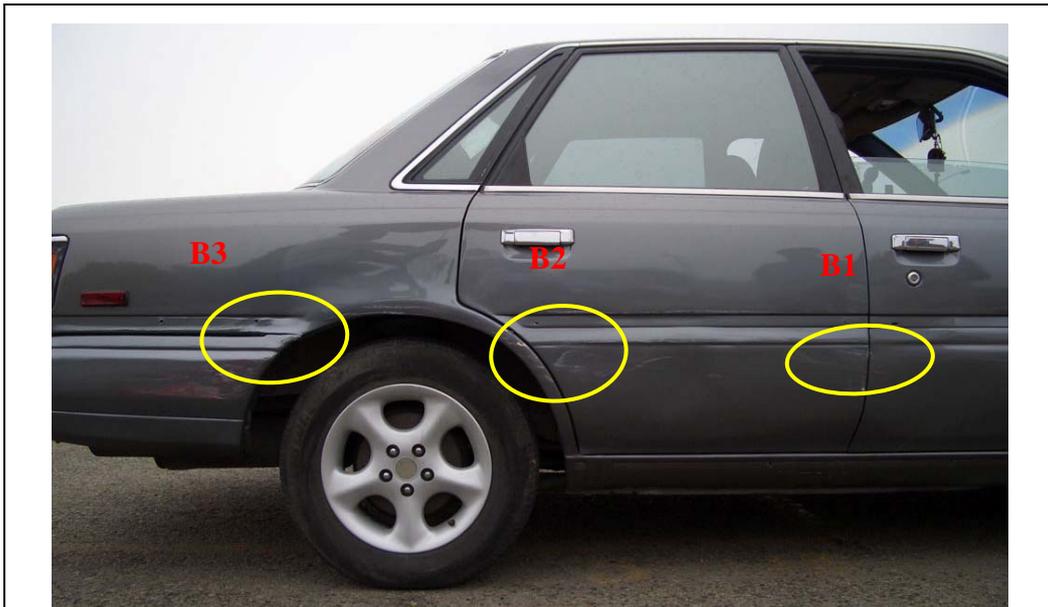
相片 4.3-3.5 B 車右側車身(實驗 03)

B 車刮痕主要分布於右側兩門間的斷面處與右後車輪附近。

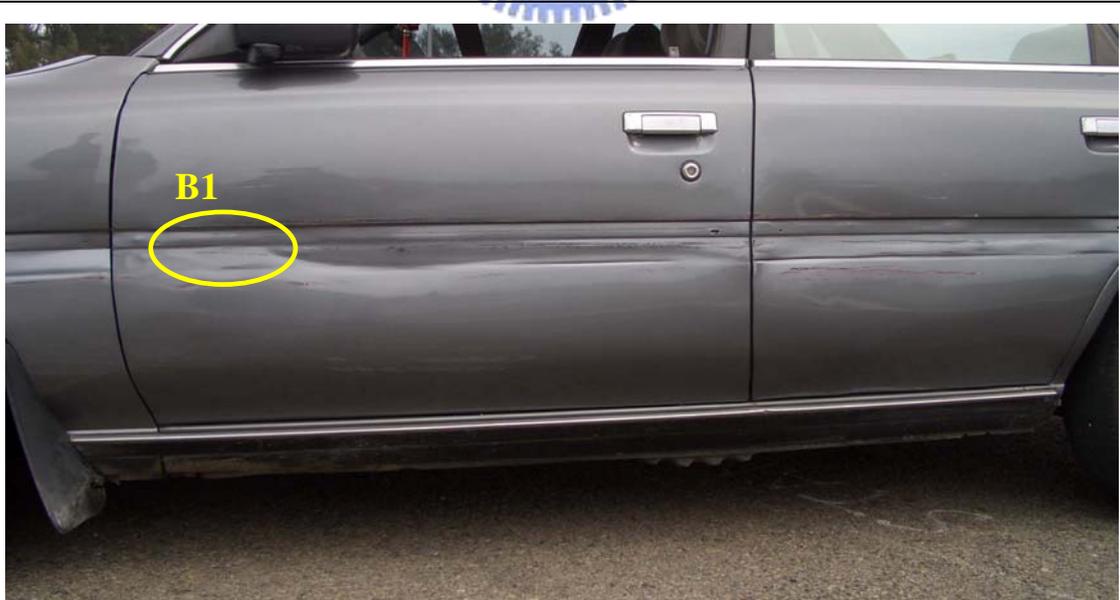
相片 4.3-7.6 B 車左側車身(實驗 07)

相片中，說明 B 車主要刮痕的分佈情形。

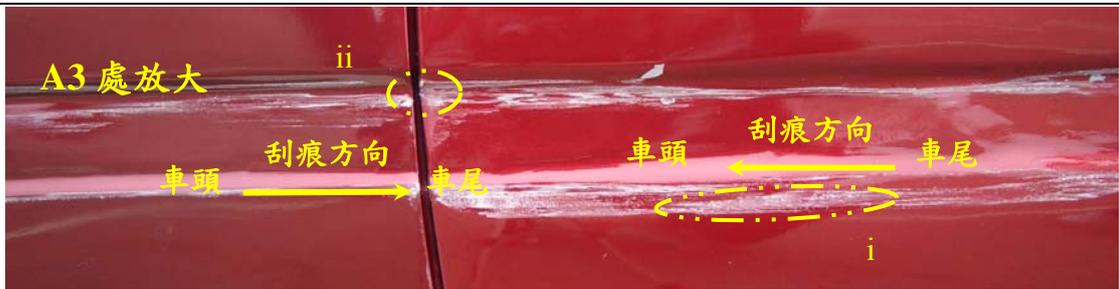
相片 4.3-8.6 A 車左側車體斷面處(實驗 08)

i 處魚鱗狀之刮痕，波峰指向左側，研判受力方向為由右往左。ii 處車體斷面處右側之堆積說明刮痕受力方向為由左往右。

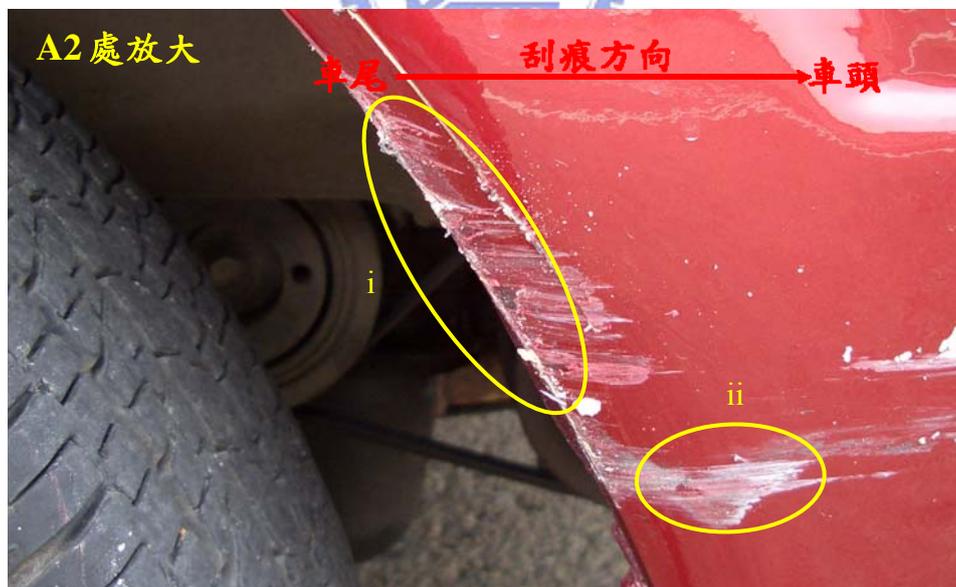
相片 4.3-9.4 A 車右前葉子板受損(實驗 09)

相片中，該處刮痕為 A 車倒車脫離時所產生，i 處產生油漆向右堆積現象，ii 處產生彗星群之現象，其彗星行進方向為刮痕方向，可說明刮痕方向為由左向右。

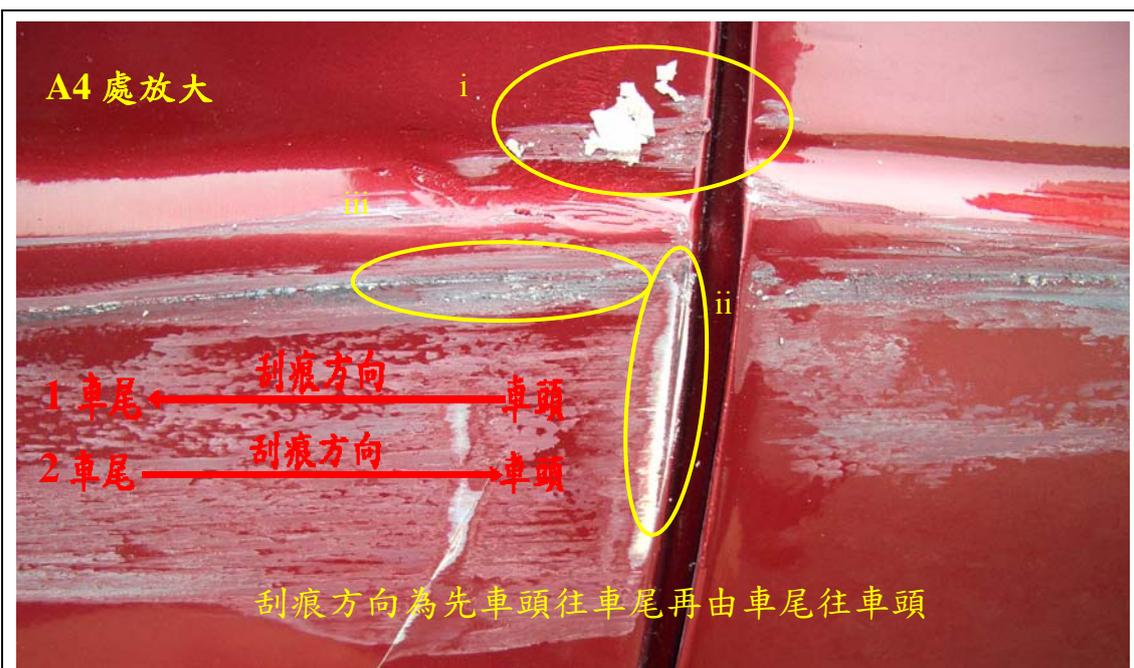
相片 4.3-9.6 A 車右前門與右後門處刮損(實驗 09)

相片中，i 處為 A 車第一次碰撞所產生之刮痕，於兩車門縫左側產生油漆堆積現象且刮痕往終止處線狀發散，推判刮痕為由右向左；ii 處於兩車門縫左側產生油漆堆積現象，推判刮痕為由右向左，且在後車門接縫處因該接縫處之鋼板硬度較周圍高，故當 A 車倒車脫離時，車門周圍受壓力致使接縫處較為突出，導致接縫處第一次刮擦產生油漆堆積之現象被磨除，推判該處刮痕為由左向右；iii 處疑似為二次刮痕重疊處，黑色纖維覆蓋原先之刮痕。

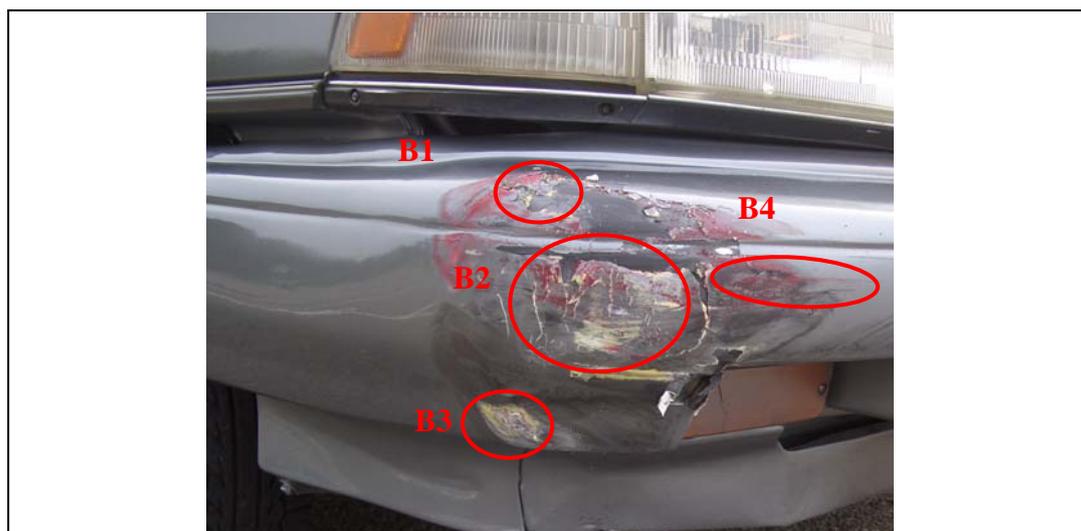
相片 4.3-9.8 B 車右前保險桿受損(實驗 09)

B 車輛於接觸後於右前保險桿處產生刮擦痕，將以 B1~B5 處分析討論。

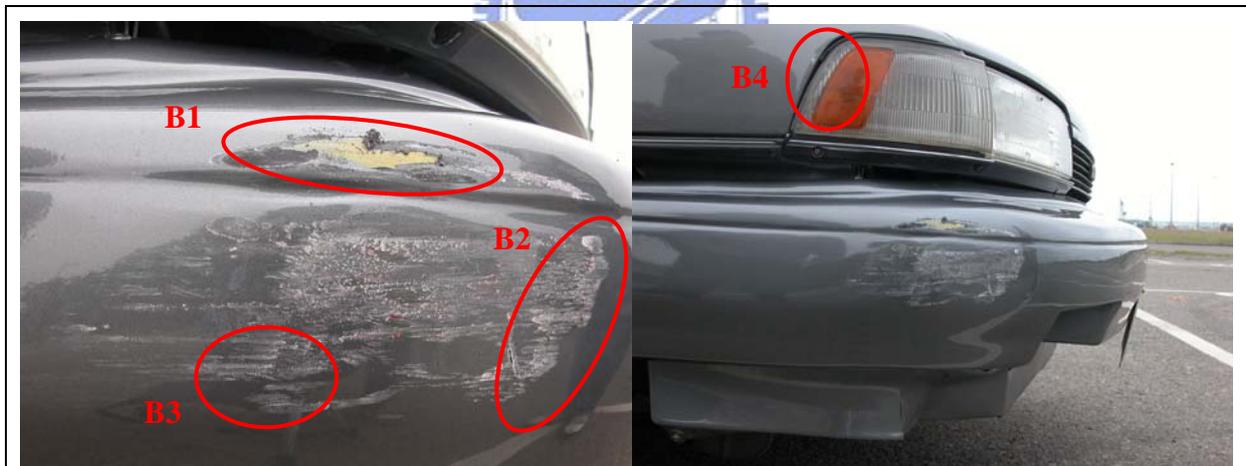
相片 4.3-10.6 B 車右前保險桿受損 (實驗 10)

B 車輛於接觸後於右前保險桿處產生刮擦痕，將以 B1、B2、B3、B4 處分析討論。

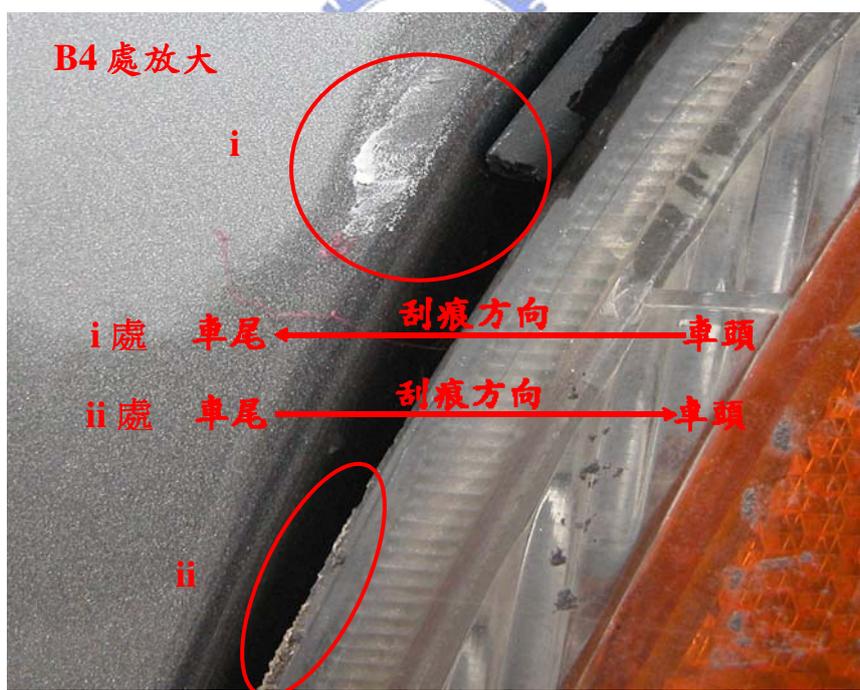
相片 4.3-10.10 B 車右前保險桿受損 (實驗 10)

相片中，i 處油漆堆積方向為由右往左堆積為刮痕方向，說明刮痕方向為由右向左；ii 處於車燈罩上產生油漆由左往右之堆積情形，為 B 車倒車脫離時所產生，此說明刮痕方向為由左往右。

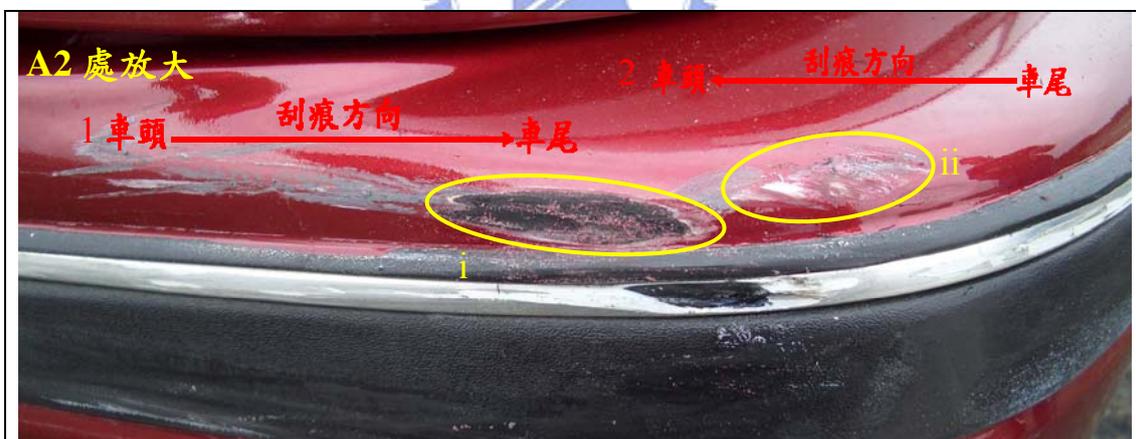
相片 4.3-11.4 A 車左後車尾刮損(實驗 11)

i 處左右兩側的刮痕斷面處都有被磨平的情形，研判應為二個不同方向的刮痕重疊所致；ii 處左側有刮痕重疊的情況，由堆積情況與刮痕終止處平整研判應為 B 車後退時所產生之刮痕，故方向應為由右往左。

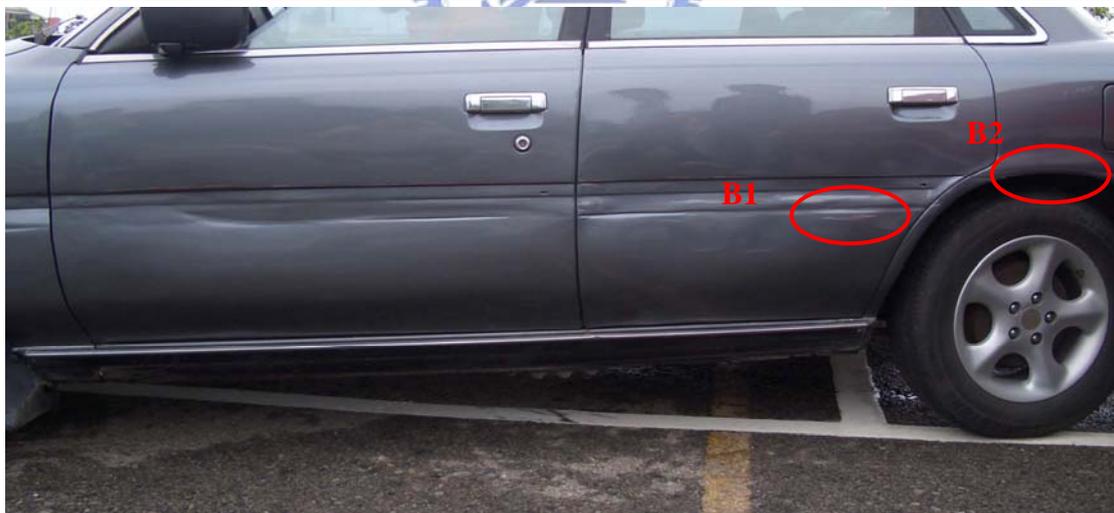
相片 4.3-11.6 B 車左側車身受損情形 (實驗 11)

B 車輛於接觸後於左側車身多處產生刮擦痕，將以 B1、B2 處分析討論。

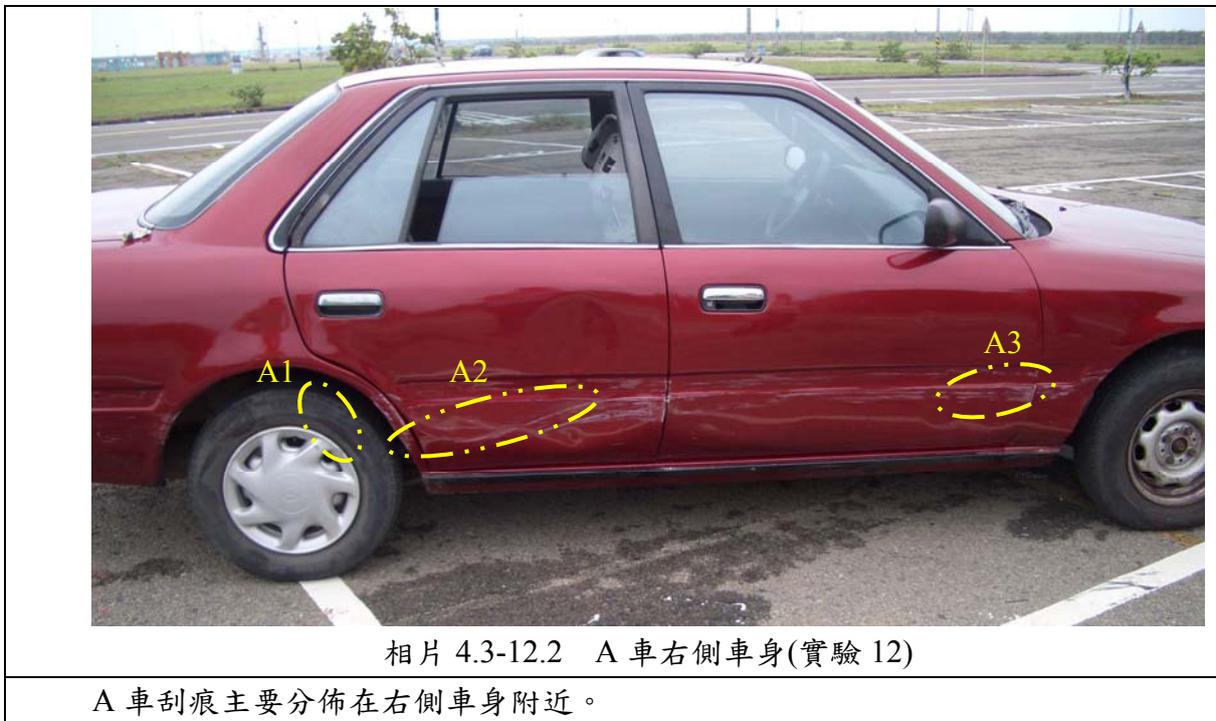
相片 4.3-12.2 A 車右側車身(實驗 12)

A 車刮痕主要分佈在右側車身附近。

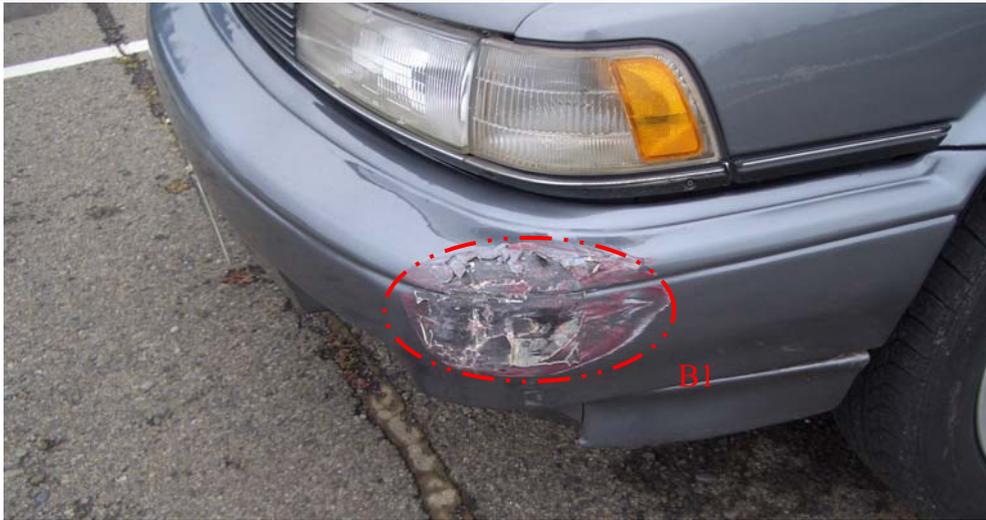
相片 4.3-12.9 B 車左前車頭(實驗 12)

B 車刮痕主要為左前保險桿一角。

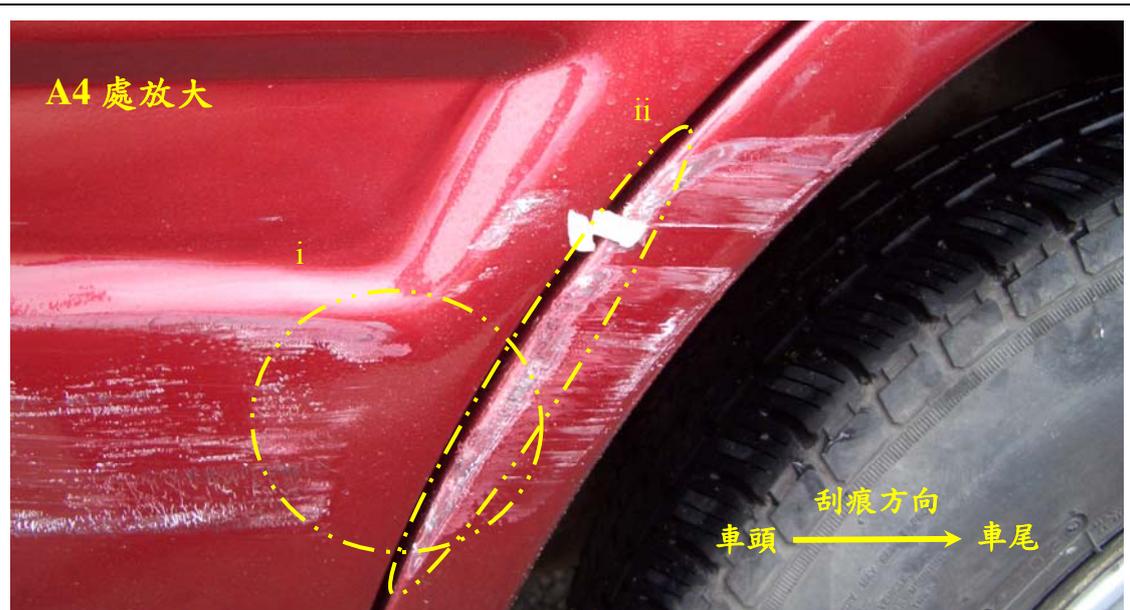
相片 4.3-13.9 4.3-13.10 A 車左後車輪(實驗 13)

由相片 4.3-13.9 中 i 處的跳越現象，與 ii 處車體斷面處右側的油漆堆積，得知此處刮痕受力方向均為由左往右。iii 處輪拱內側的刮痕，以及輪拱附近有刮痕被磨掉的情況，研判此處有刮痕重疊的情形，且後來的刮痕方向為由右往左。經過兩張照片的比較可以發現 iv 處的刮痕有被磨掉的情況，但並沒有明顯特徵可供判斷刮痕方向，僅能配合其他現場跡證，推論此處應受到兩個不同方向的刮痕所致。

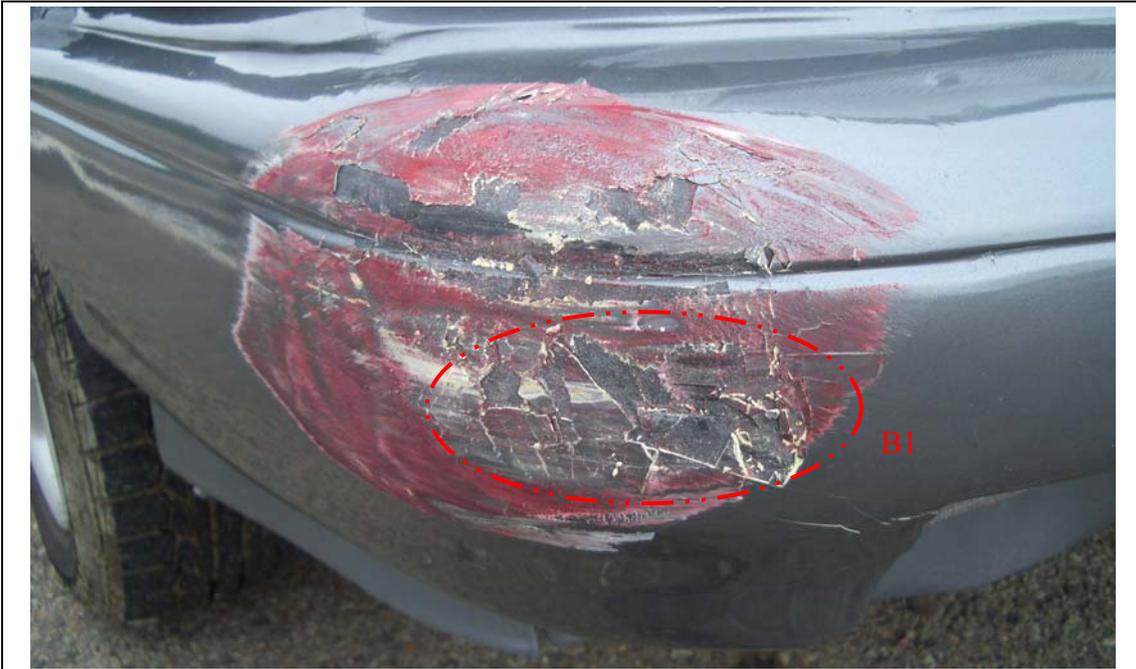
相片 4.3-13.11 B 車右前車頭(實驗 13)

B 車刮痕主要為右前保險桿一角。

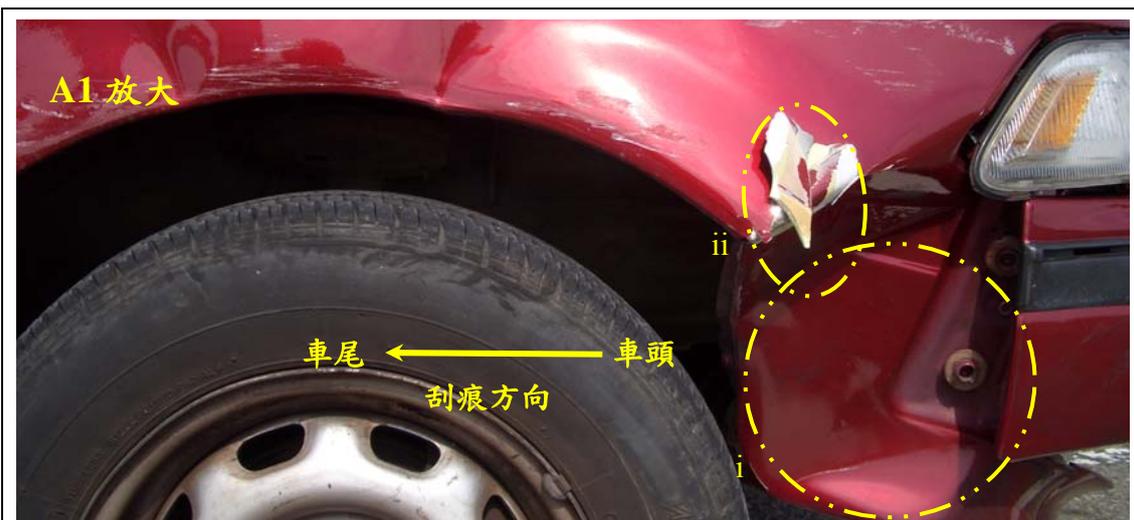
相片 4.3-14.3 A 車右前輪拱(實驗 14)

由 i 處車體凹陷的受力情況與 ii 處油漆片剝落的方向，研判刮痕方向應為由右往左。

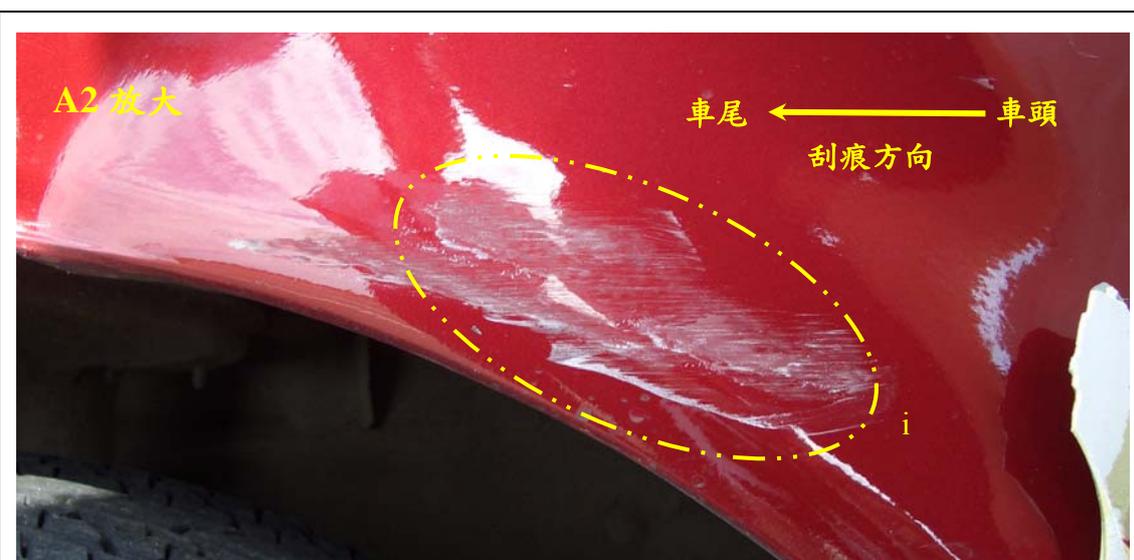
相片 4.3-14.4 A 車右前輪拱(實驗 14)

i 處左側有油漆堆積的現象；刮痕往左延伸，碰到車體較高處而留下顏色較深之刮痕；i 處左側車體相對高度較高，刮痕延伸至此處留下顏色較深之刮痕，可知其較為接近終止處；刮痕左側較為整齊，乃因刮痕延伸至此因碰到車體較高處而被彈開，刮痕突然脫離所致。綜合以上各點，可知此處刮痕受力方向應為由右往左。

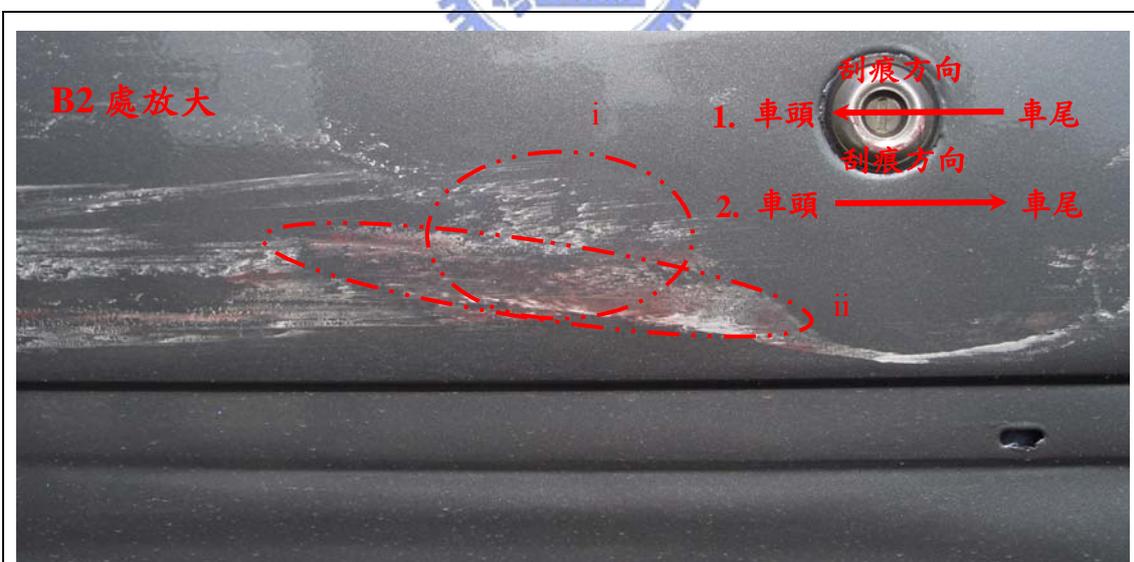
相片 4.3-14.9 B 車左前車門(實驗 14)

i 處刮痕左側顏色較深，說明其較接近終止處，刮痕方向應為由右往左。ii 處為刮痕重疊處，部份 i 處刮痕被磨去，且殘留的刮痕也較為模糊，另由右側刮痕紋路有往右拉扯的現象，推測刮痕受力方向應為由左往右。

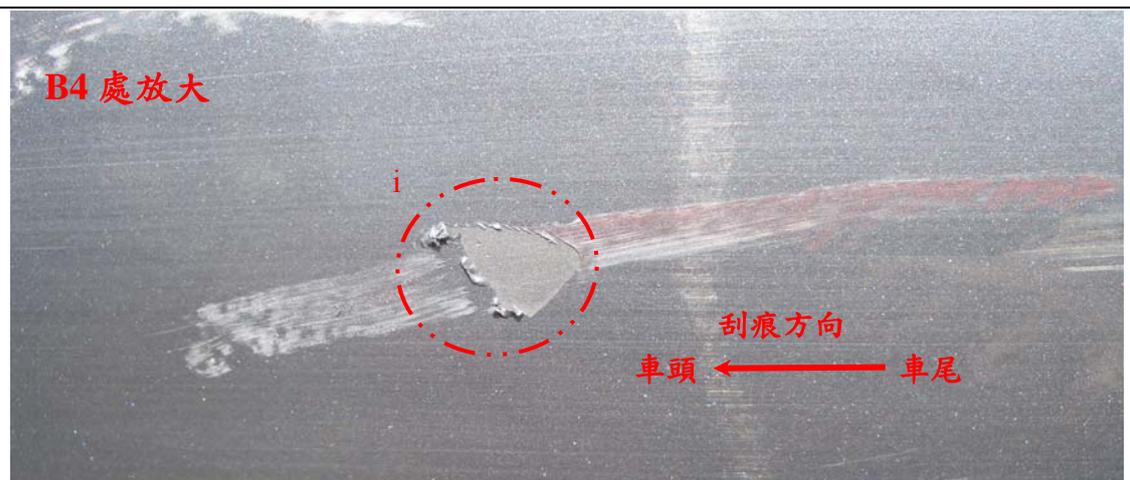
相片 4.3-14.11 B 車左前車門(實驗 14)

i 處油漆剝落的方向說明此處受到由右往左之外力。白色刮痕覆蓋在紅色刮痕上，可能為刮痕重疊所致，但並無明顯特徵可供判斷刮痕受力方向。

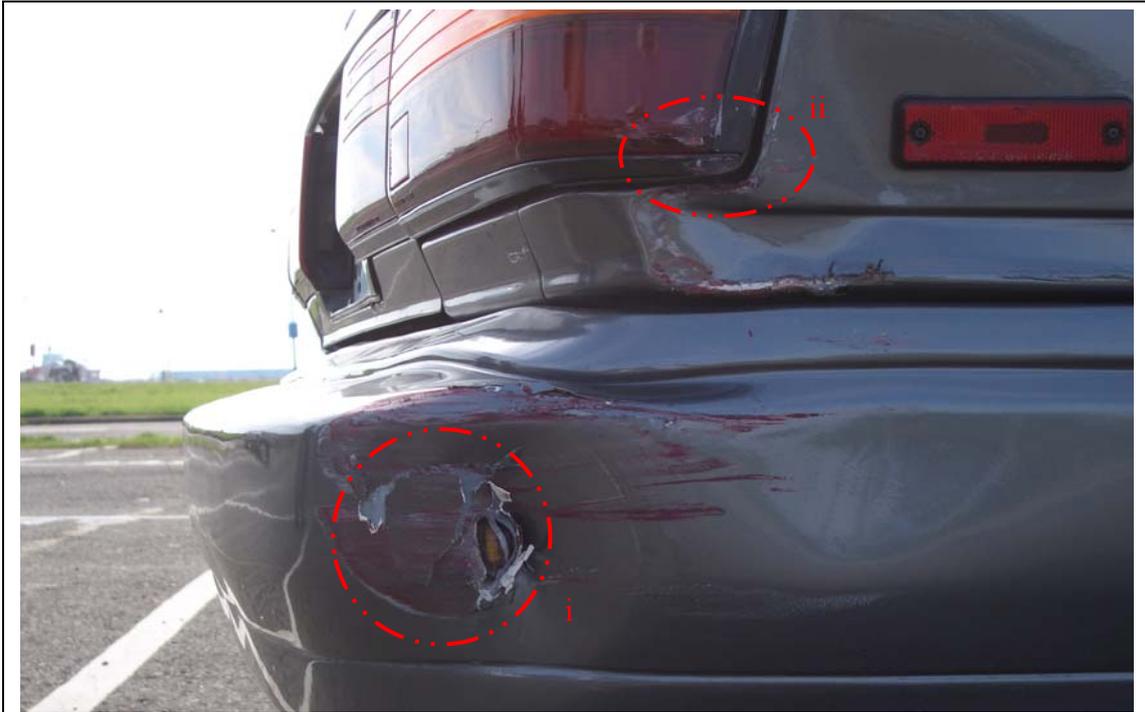
相片 4.3-15.5 B 車右後保險桿(實驗 15)

B 車受損部份集中在右後車尾。

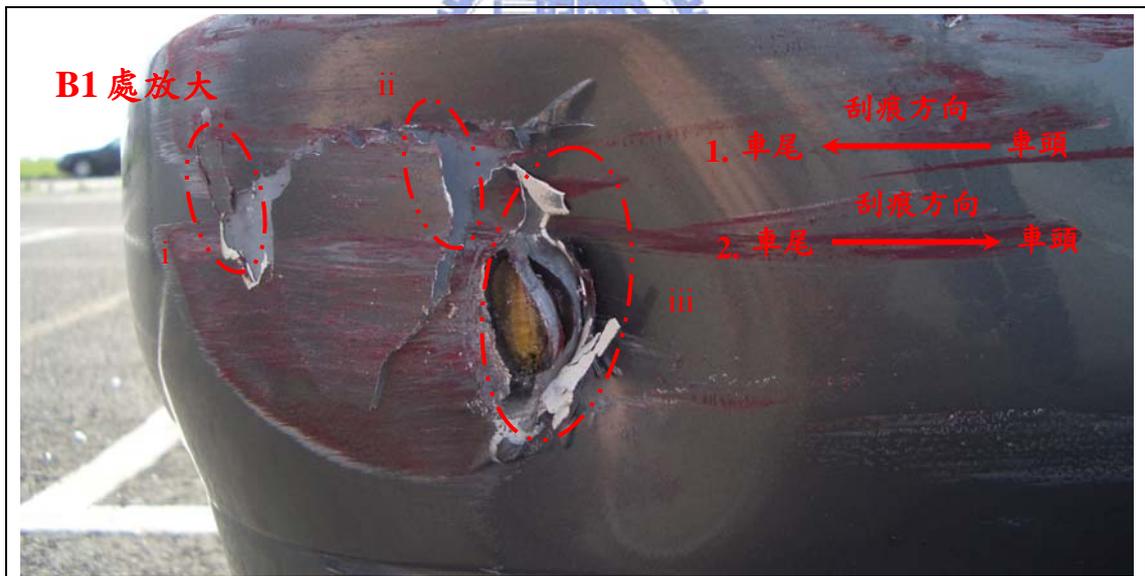
相片 4.3-15.6 B 車右後保險桿(實驗 15)

i 與 ii 處油漆片有往左掀起的現象，研判受力方向為由右往左。iii 處油漆片則是往右掀起的現象，由受力情形研判受力方向為由左往右。此處明顯有刮痕重疊的情形。

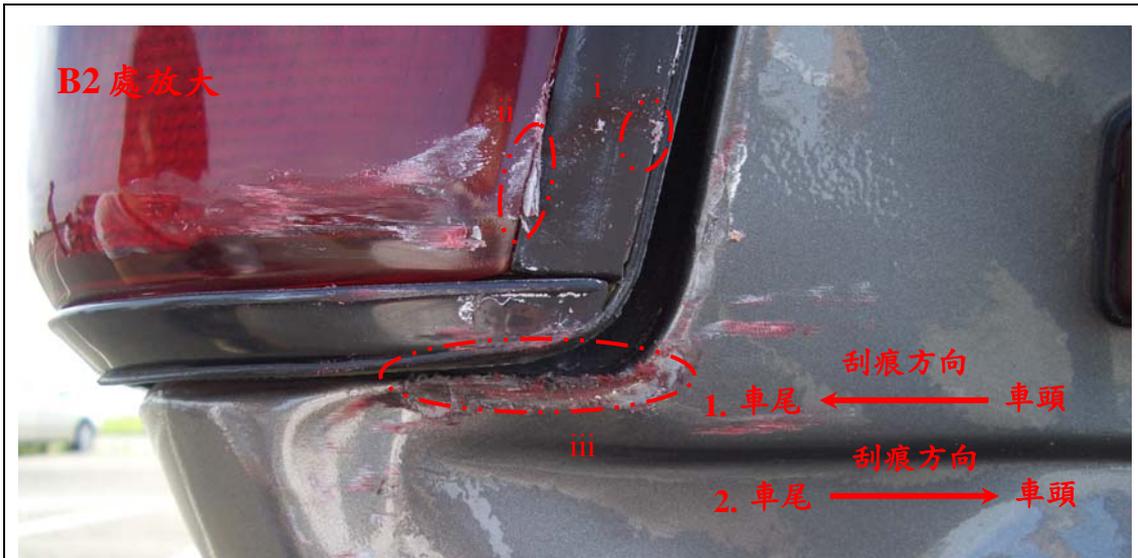
相片 4.3-15.7 B 車右後保險桿(實驗 15)

i 處油漆堆積在左側，研判受力方向為由右往左。ii 處油漆片有往右掀起的情形，研判受力方向為由左往右。iii 處則是有油漆堆積在右側，研判受力方向為由左往右。

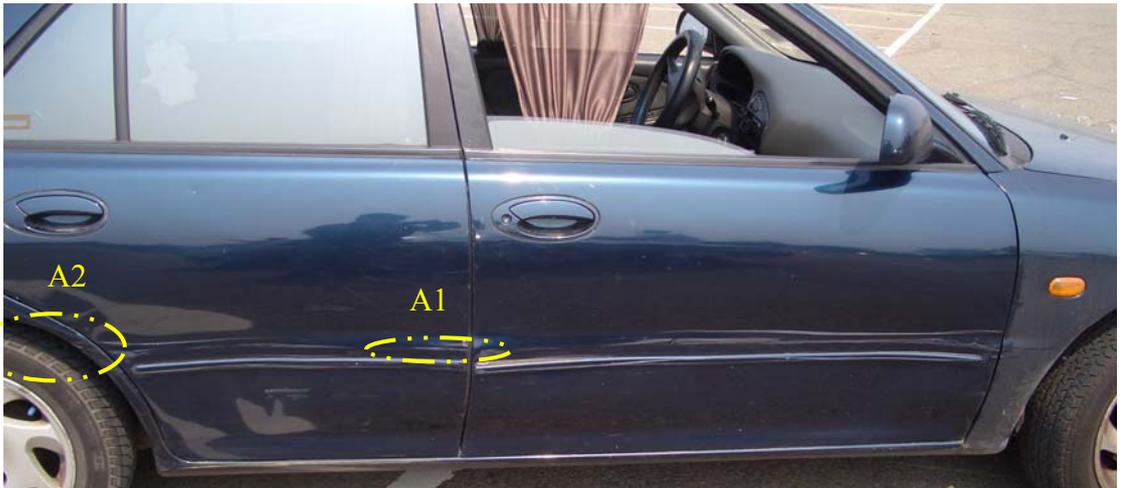
相片 4.3-17.2 A 車車損情形(實驗 17)

A 車刮痕主要散佈在右側兩扇車門附近。

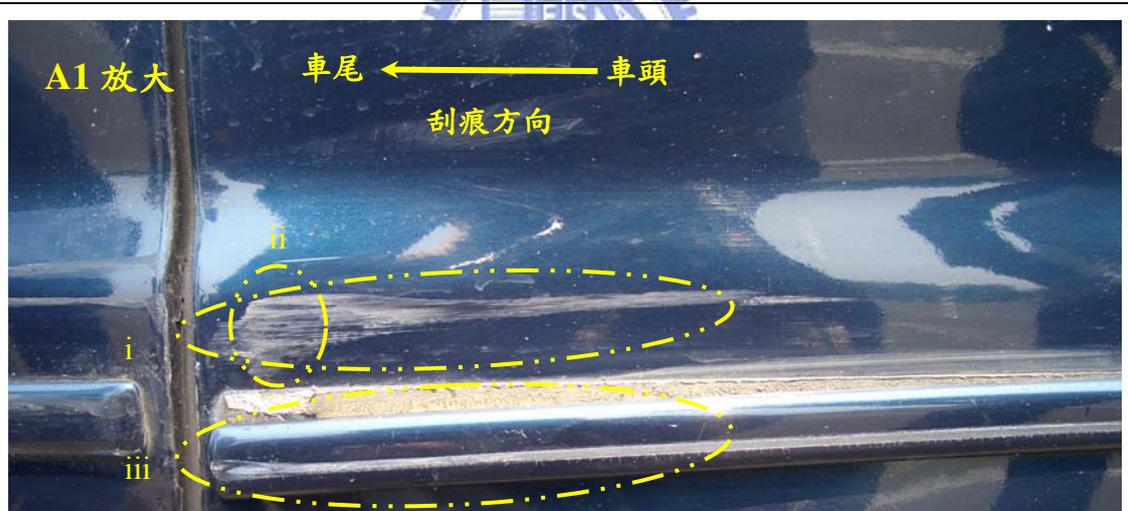
相片 4.3-17.3 A 車右前車門(實驗 17)

i 處刮痕延伸至車體斷面處，產生跳越現象並在斷面處留下堆積，可知刮痕受力方向應為由右往左。ii 處為刮痕重疊處，接近車體斷面處車體較硬，故在刮痕左側受力較大顏色較深，受力方向為由右往左，此處為同向刮痕重疊。iii 處的脫落非本次實驗所造成。

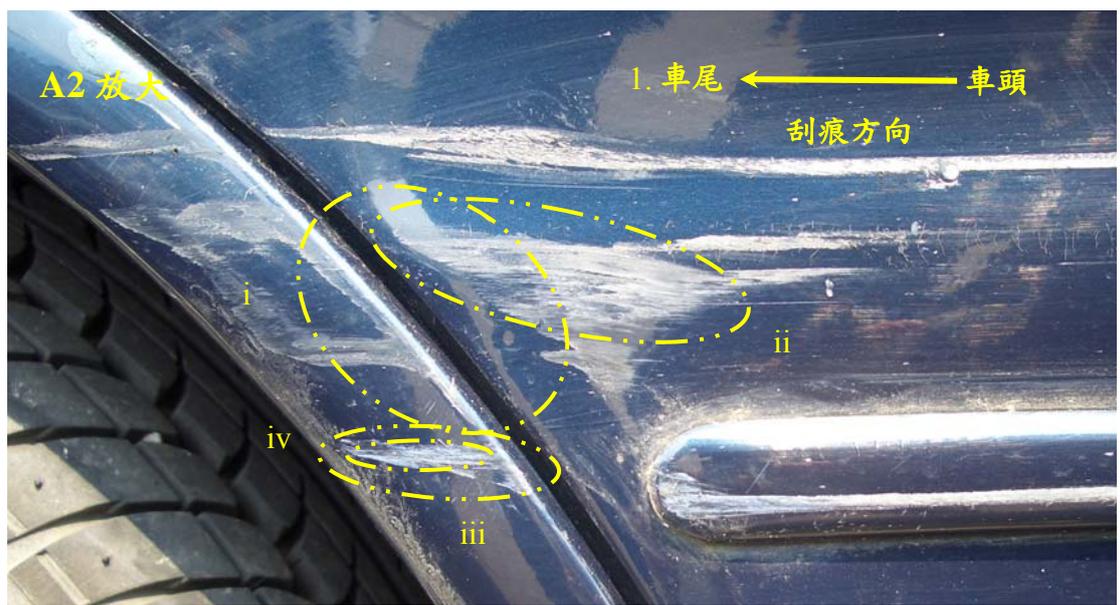
相片 4.3-17.4 4.3-17.5 A 車右後車門(實驗 17)

相片 4.3-17.3 中，i 處在車體斷面處產生跳越現象，刮痕受力方向應為由右往左。ii 處則有刮痕重疊，經由碰撞影像比對後發現，A 車前進時 B 車因受擠壓，車身有下移的情形，車身回復水平時在 A 車車身留下上升走勢之刮痕，且其受力方向為由右往右。iii 處刮痕由斷面處油漆堆積的位置判斷刮痕受力方向應為由右往左，iv 處刮痕波峰指向左側，刮痕受力方向應為由右往左，此處之刮痕重疊應為同向刮痕。相片 4.3-17.3 為 A 車倒車後車損照片，經比對後發現輪拱附近 v 處有多處刮痕重疊，但並無明顯特徵可供判斷受力方向，僅能依實驗設計推測刮痕受力方向為由左往右。

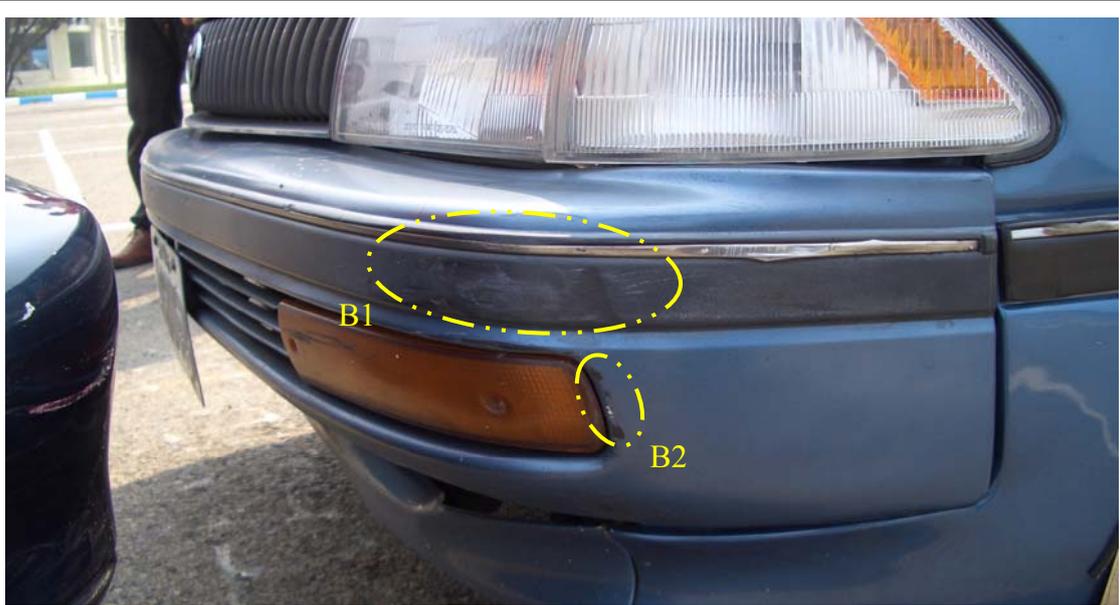
相片 4.3-17.6 B 車車損情形(實驗 17)

B 車車損集中在左前保險桿，其中 ii 處刮痕非本次實驗造成。

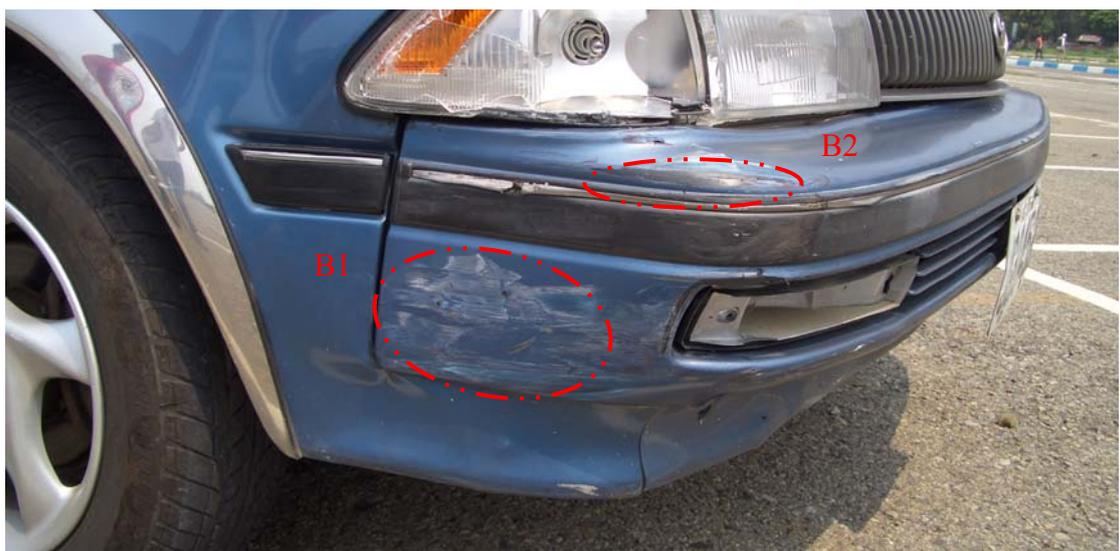
相片 4.3-18.6 B 車車損情形(實驗 18)

B 車受損部份為右前保險桿附近。

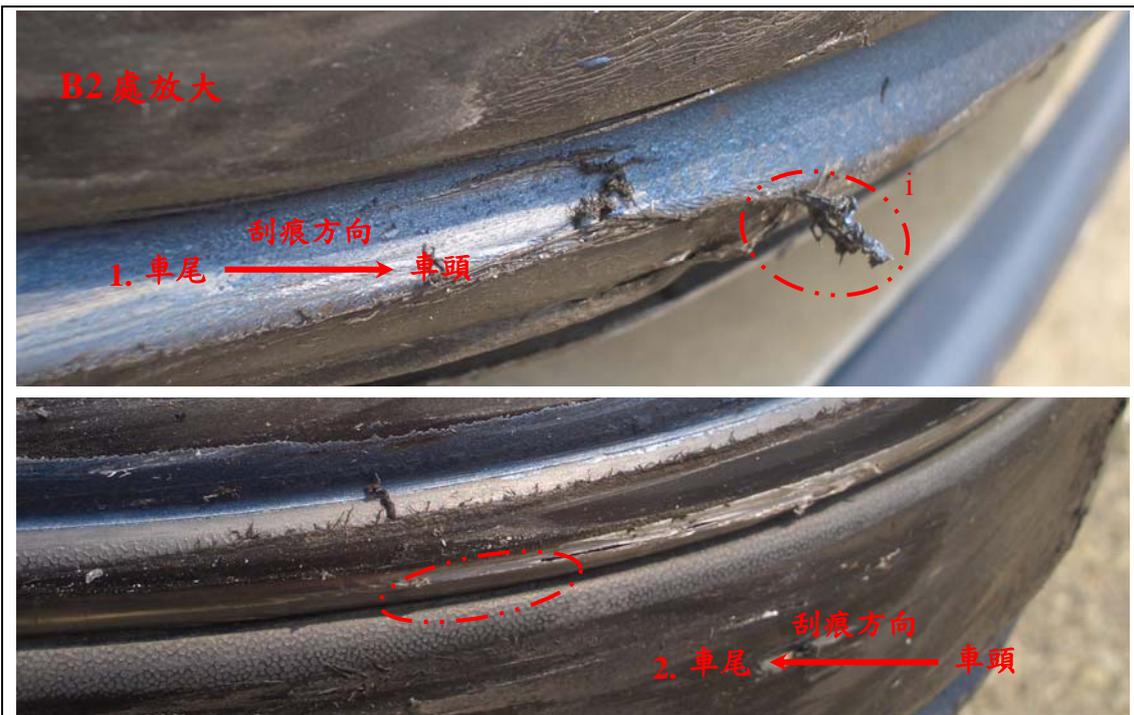
相片 4.3-18.8 4.3-18.9 B 車右前車頭(實驗 18)

由相片 4.3-18.8 可以發現在 B 車右前車頭的左側，油漆屑往右掀起，說明有受到由左往右的外力，而相片 4.3-18.9 裡 B 車右前車頭的右側則有油漆堆積的情況，為 B 車前進時所留下，受力方向為由右往左。故可知此處有刮痕重疊的情形

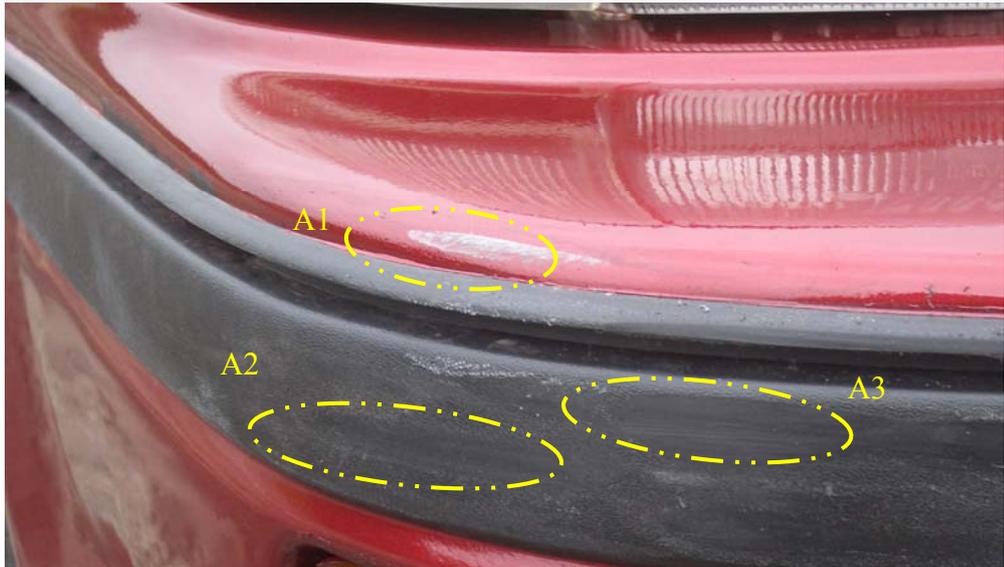
相片 4.3-20.2 A 車車損情形(實驗 20)

A 車刮痕為右前保險桿一角。可以發現 A2 處與 A3 處皆有磨損，但並無明顯特徵可供判斷刮痕走向。

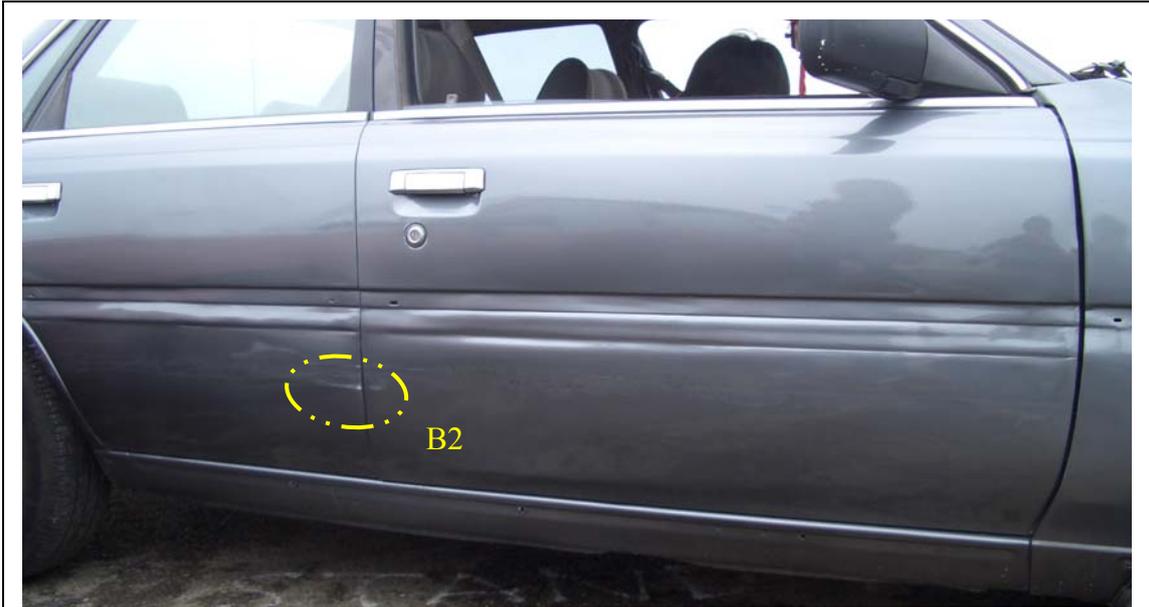
相片 4.3-20.4 B 車車損情形(實驗 20)

B 車刮痕主要分佈於右側兩扇車門附近。
