國立交通大學
運輸科技與管理學系碩士班

碩士論文

車輛油漆不同方向重複刮痕
特性研析與鑑識

Characteristics Analysis and Identification
of Repeat Scratch on Vehicle Painting

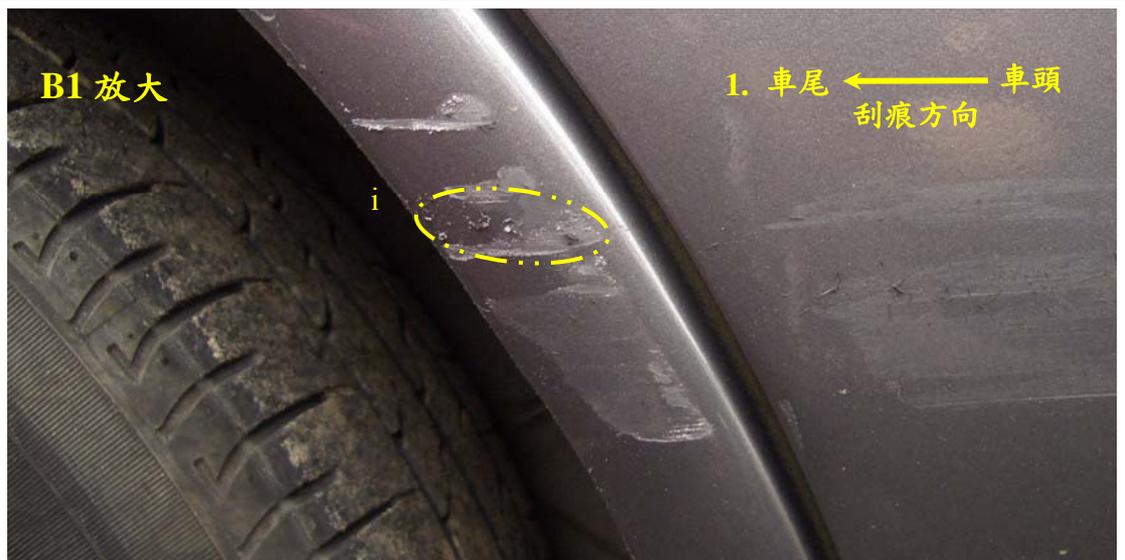
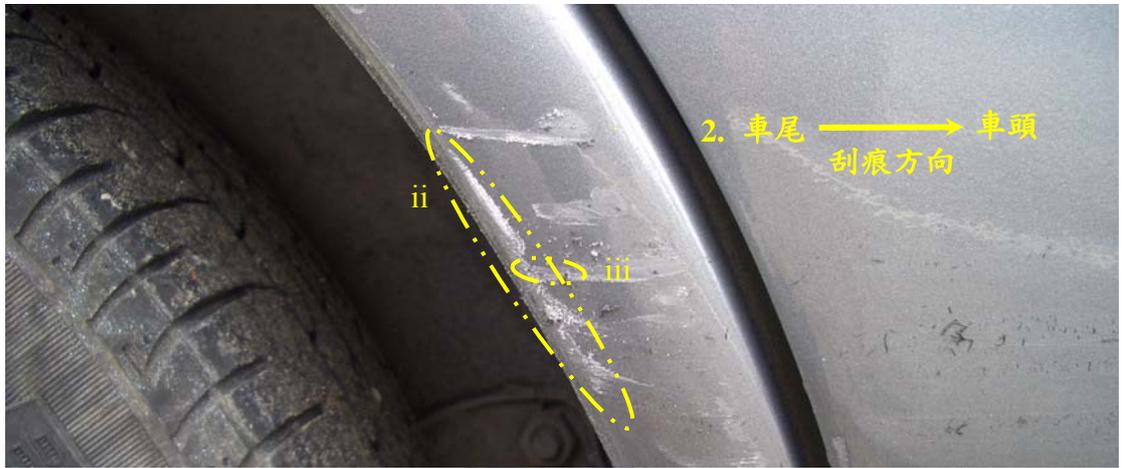
相片 4.3-20.5 4.3-20.6 B 車右後輪拱(實驗 20)

i 處油漆屑往左掀起且堆積在左側，說明刮痕受力方向為由右往左。B 車倒車時產生 ii 處刮痕，並在 iii 處有部份刮痕重疊。ii 處右側有油漆屑堆積，且刮痕往右發散淡出，受力方向為由左往右。

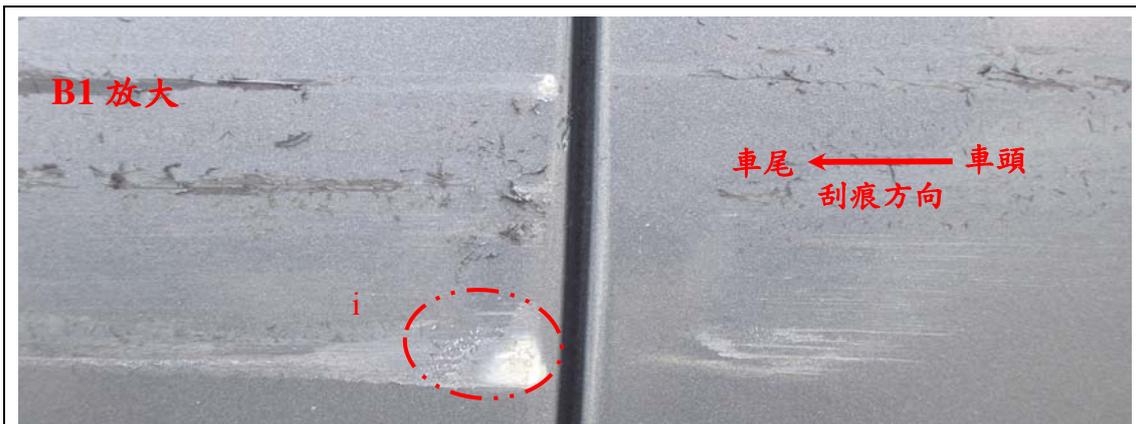
相片 4.3-20.7 B 車右側車門間斷面處(實驗 20)

經觀察並無發現明顯刮痕重疊現象。i 處右側受力較深，往左變淡發散且有油漆屑堆積，刮痕方向為由右往左。

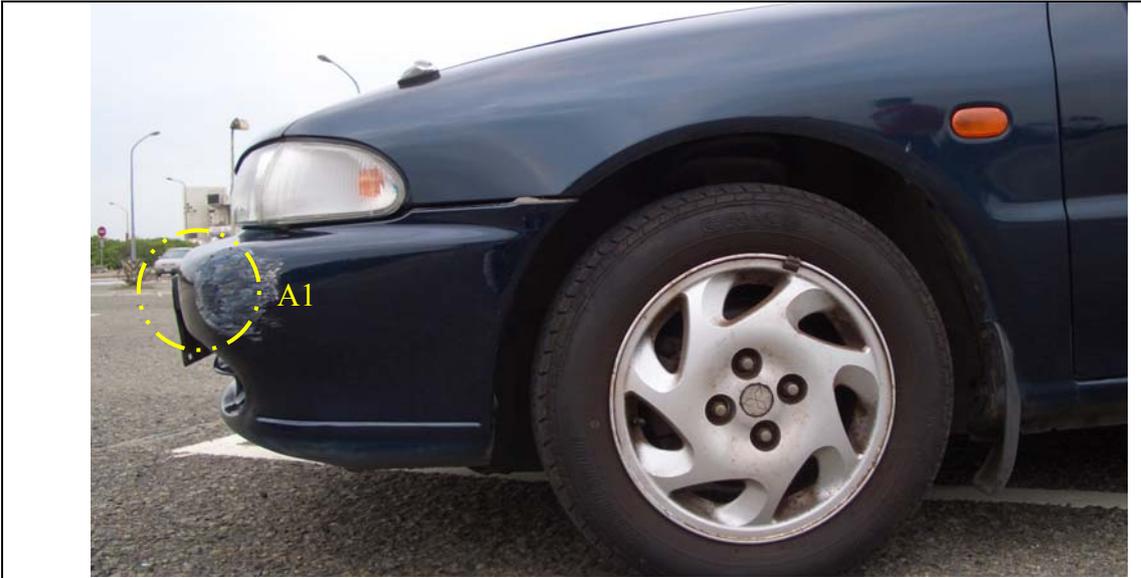
相片 4.3-21.2 A 車車損情形(實驗 21)

A 車刮痕主要集中在左前保險桿一角。

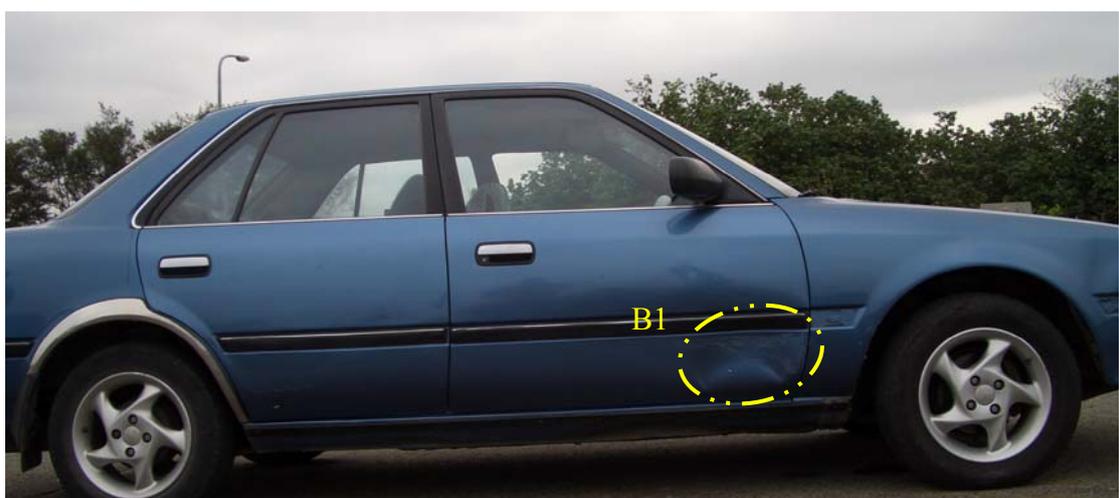
相片 4.3-21.5 B 車車損情形(實驗 21)

B 車車損主要為右前車門一帶。

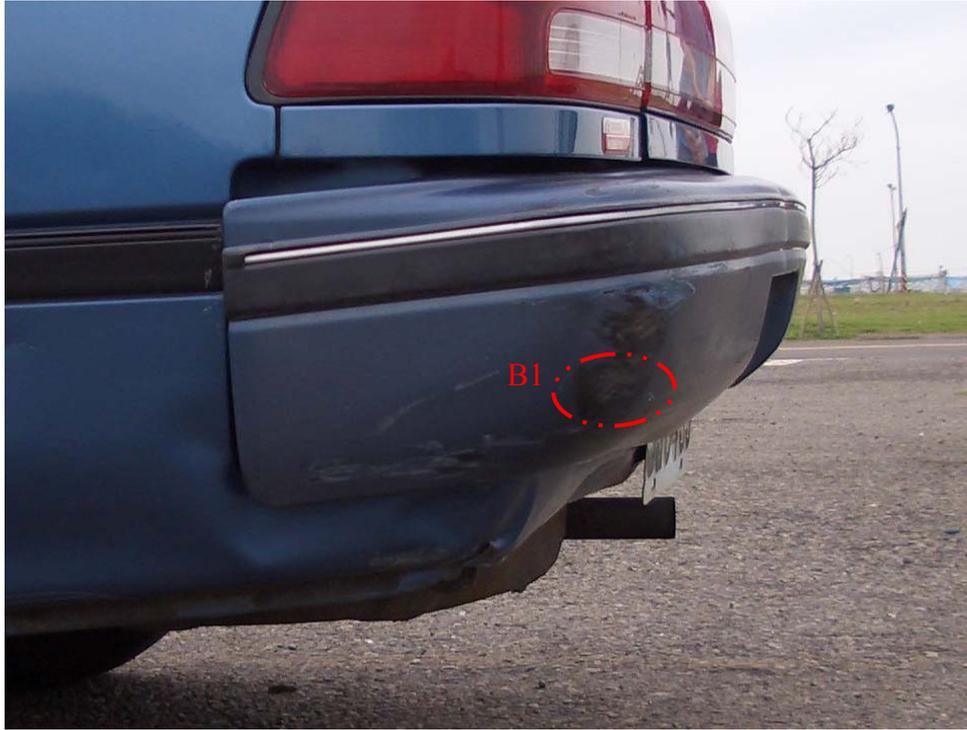
相片 4.3-22.11 B 車車損情形(實驗 22)

B 車車損主要為左後車尾一處。

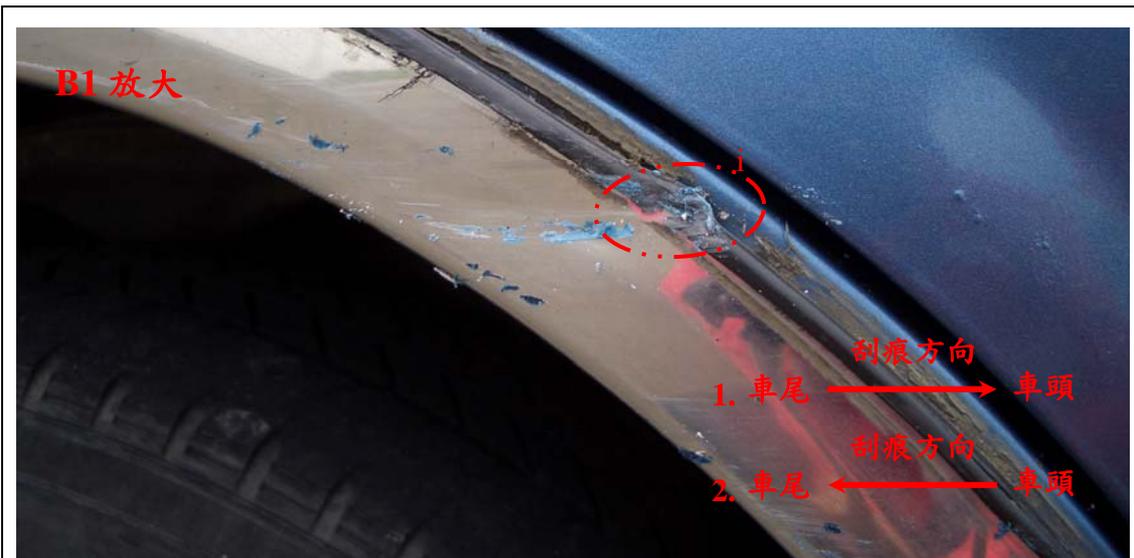
相片 4.3-23.7 B 車右後輪拱附近(實驗 23)

i 處右側車體塑膠被往右拉扯，並有油漆屑堆積在右側，說明刮痕方向為由左往右。另外可發現部份油漆屑有受外力而往左移的趨勢，受力方向應為由右往左。

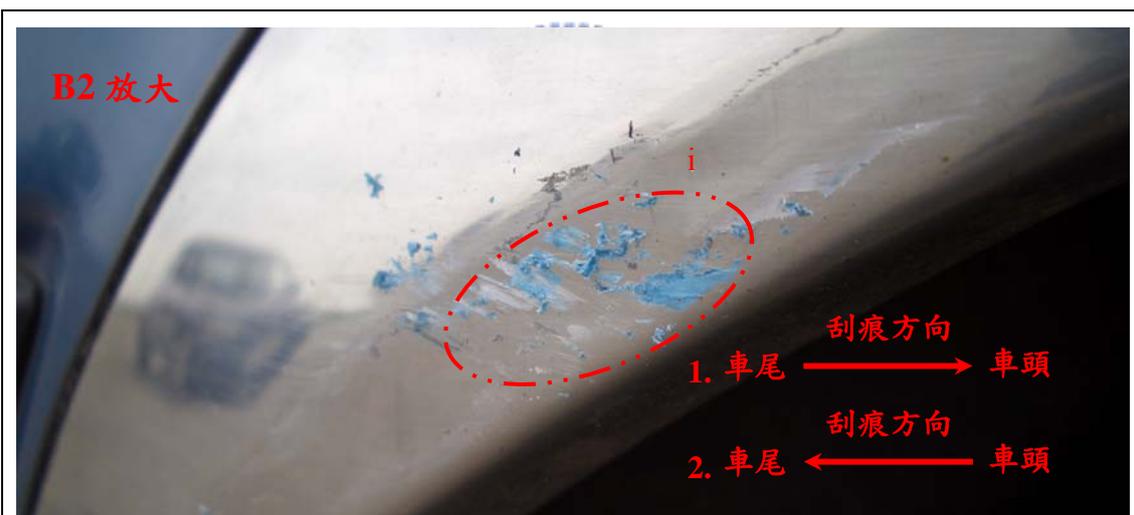
相片 4.3-23.8 B 車右後輪拱附近(實驗 23)

i 處可發現有刮痕重疊的情形，但無明顯特徵可供判斷刮痕方向，僅能由實驗設計之車輛相對位置判斷刮痕方向。

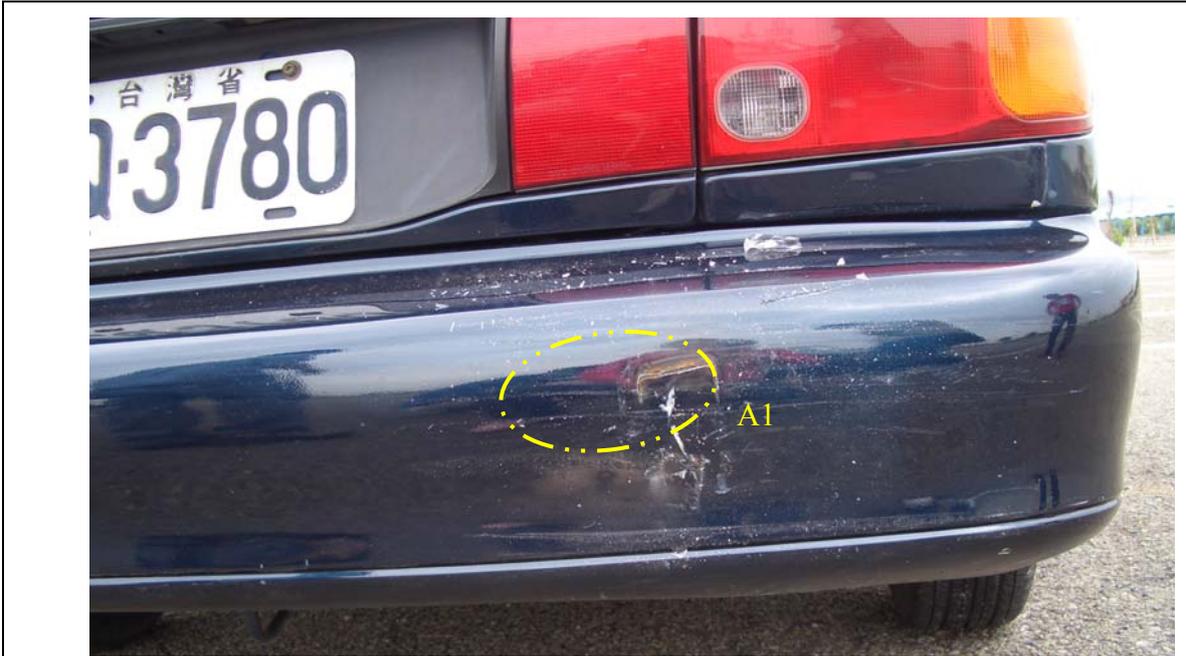
相片 4.3-24.2 A 車車損情形(實驗 24)

A 車刮痕主要集中在右後車尾一處。

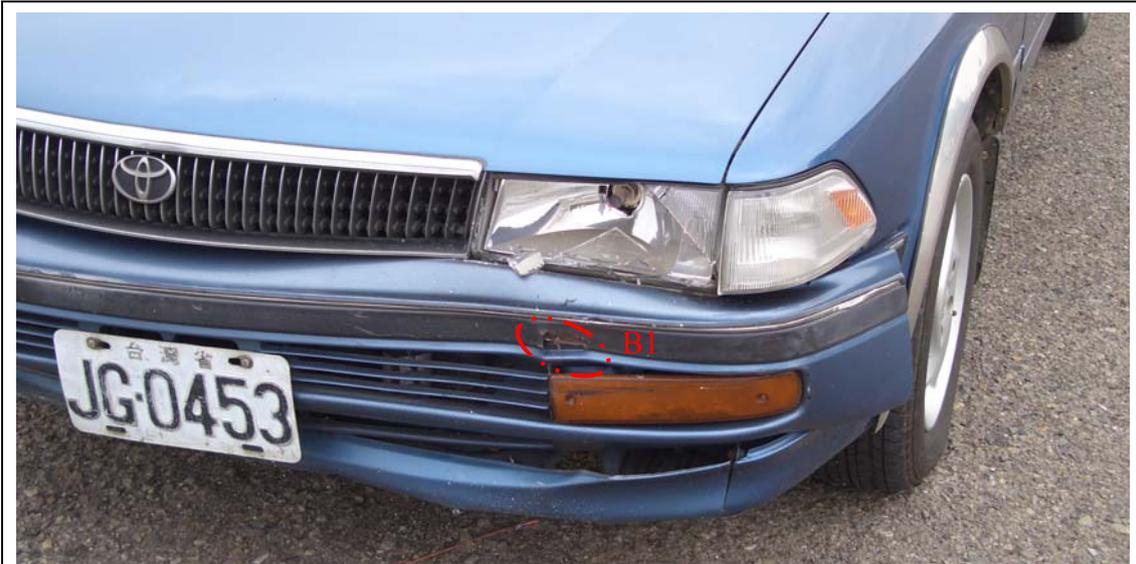
相片 4.3-24.4 B 車車損情形(實驗 24)

B 車車損主要為左前保險桿附近，造成左前車破損與保險桿凹陷。

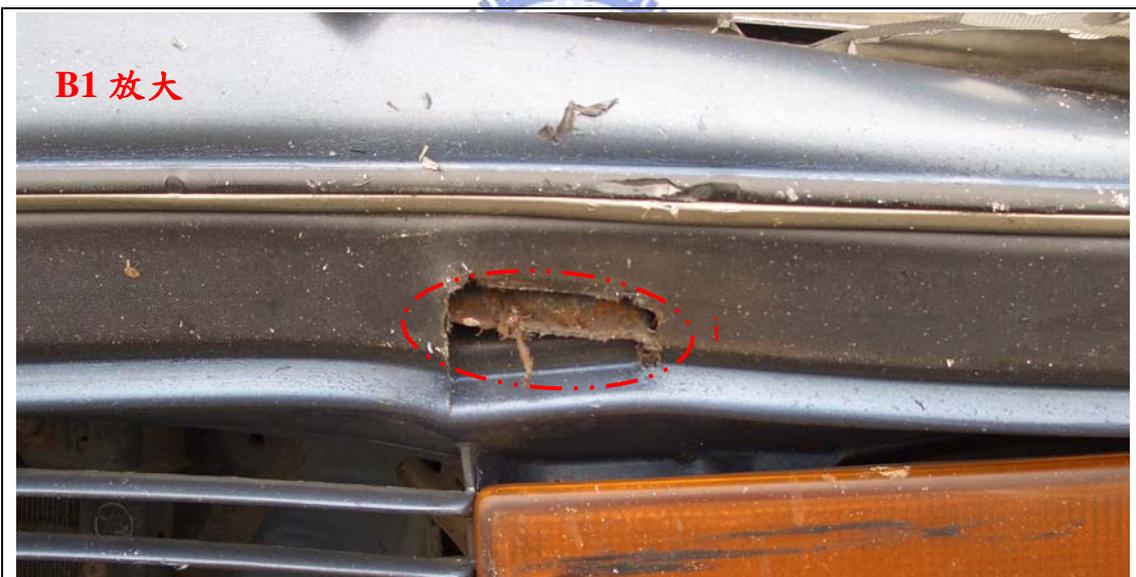
相片 4.3-24.5 B 車左前車頭(實驗 24)

i 處左前車頭保險桿的膠質塊狀剝落，周圍並有多處油漆屑散落，但並無明顯特徵可供判斷刮痕方向。

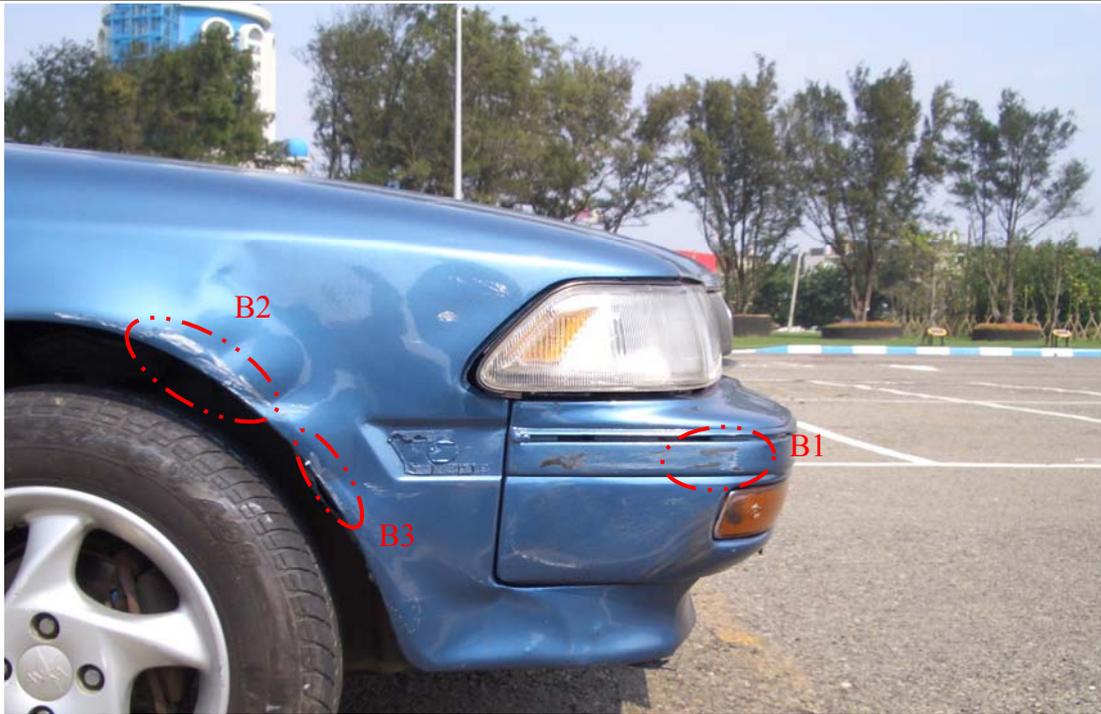
相片 4.3-25.5 B 車車損情形(實驗 25)

B 車刮痕同樣也是散佈於右前車燈與輪拱附近。

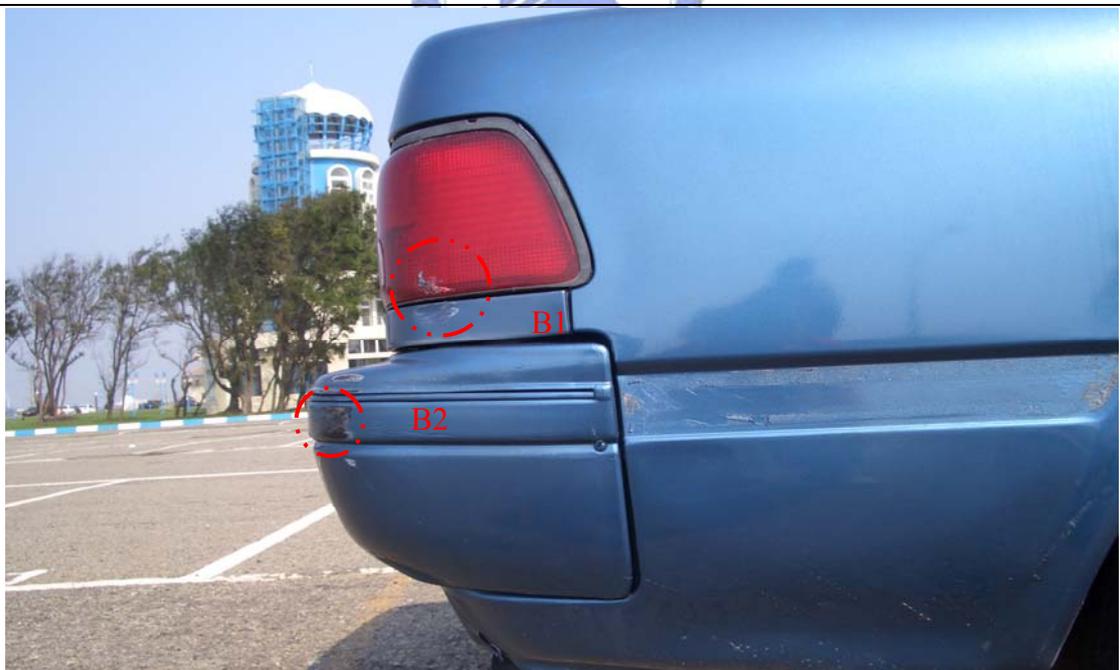
相片 4.3-26.5 B 車車損情形(實驗 26)

B 車車損主要為右後車尾附近。

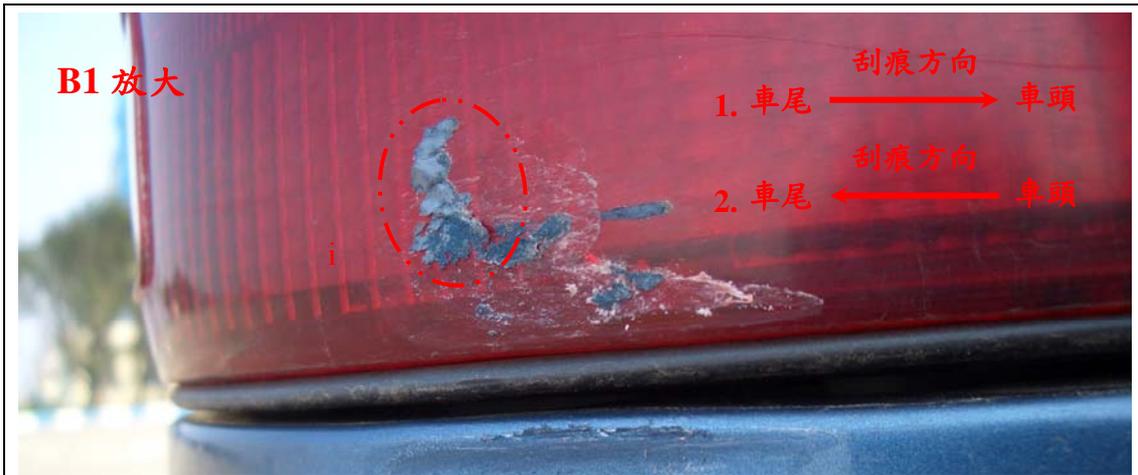
相片 4.3-26.6 B 車右後車燈(實驗 26)

i 處綠色油漆受擠壓後貼於車身且往左掀起，右側並留有白色堆積，為 A 車前進時所留下，刮痕受力方向為由右往左，而綠色油漆可能為第一次碰撞所留下，刮痕方向為由左往右。

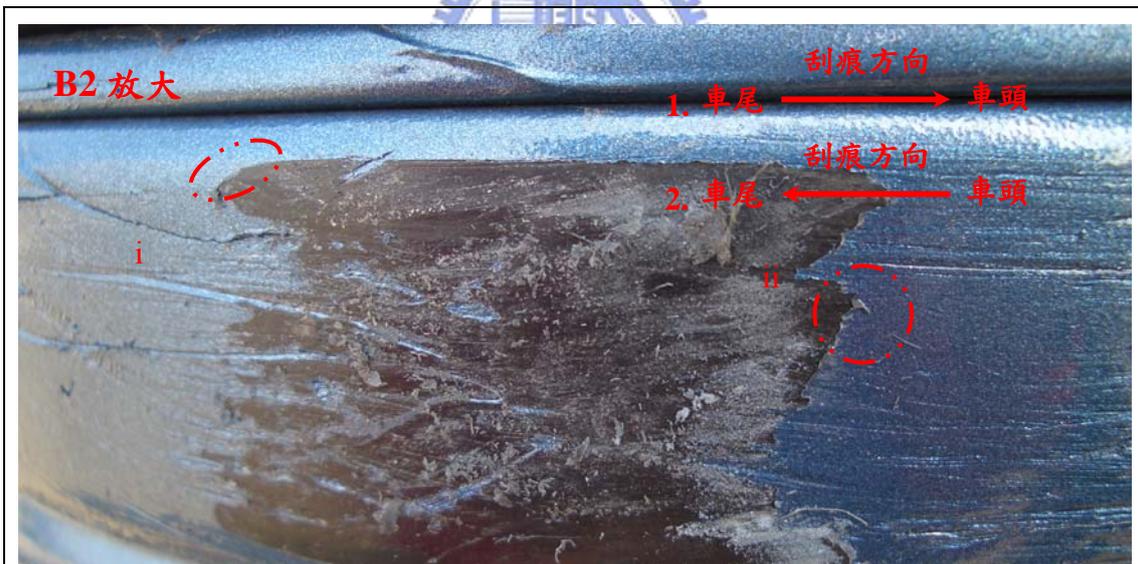
相片 4.3-26.7 B 車右後車尾(實驗 26)

B2 處油漆成塊狀剝落，i 處油漆往左掀起，ii 處油漆則往右掀起，故可知此處有受到兩個不同方向之刮痕。惟跡證不足，僅能由實驗設計得知先有由左往右之刮痕，再被由右往左之刮痕覆蓋。

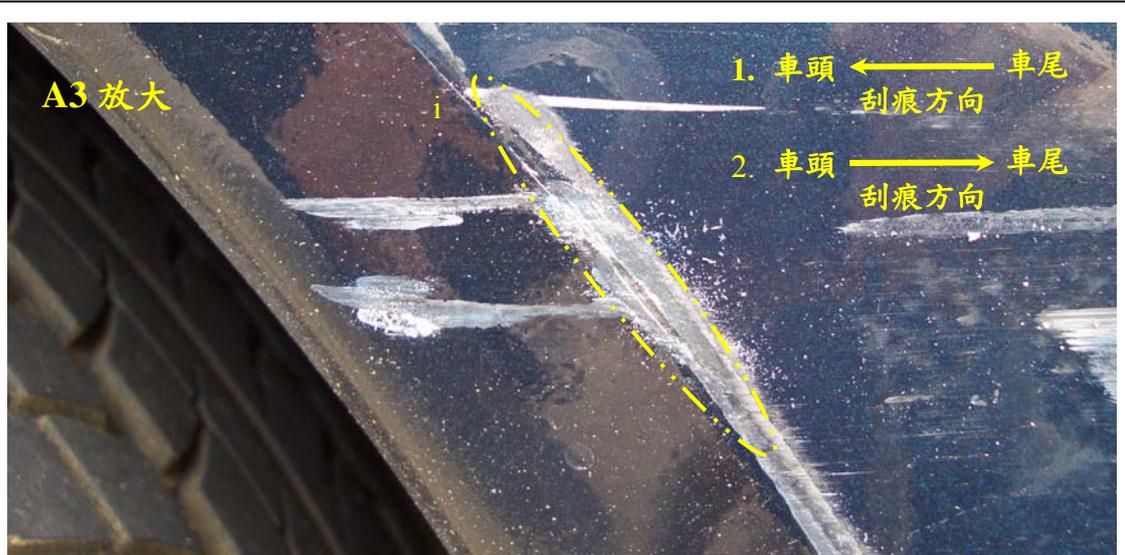
相片 4.3-28.5 A 車左後輪拱附近 (實驗 28)

i 處可發現油漆屑有往左與往右兩個方向堆積，可知有受到兩個不同方向刮痕重疊，但並無跡證可供判斷刮痕方向。

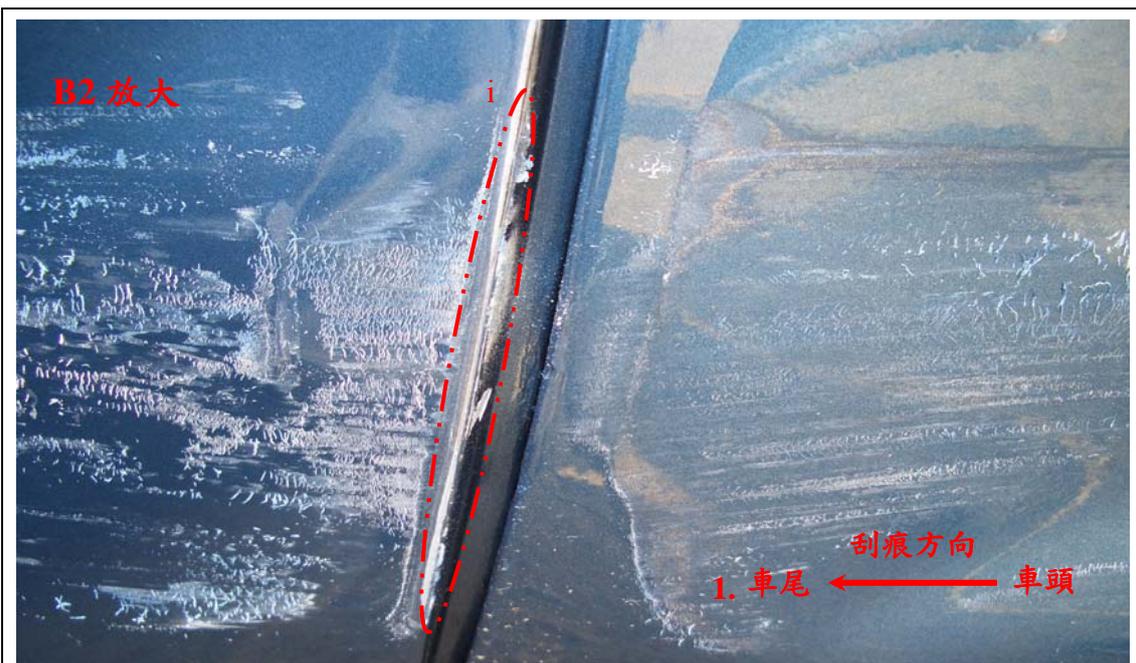
相片 4.3-29.9 4.3-29.10 B 車右側車門間斷面處(實驗 29)

i 處車體斷面處左側有堆積現象，研判刮痕方向為由右往左。B 車倒車後之車損情形如照片 4.3-29.8，ii 處的刮痕紋路明顯右疑且受外力貼平於車身，可知有受到往右之外力，iii 處亦有相同情況。故可知此處先受到由右往左之刮痕，再被由左往右之刮痕覆蓋。

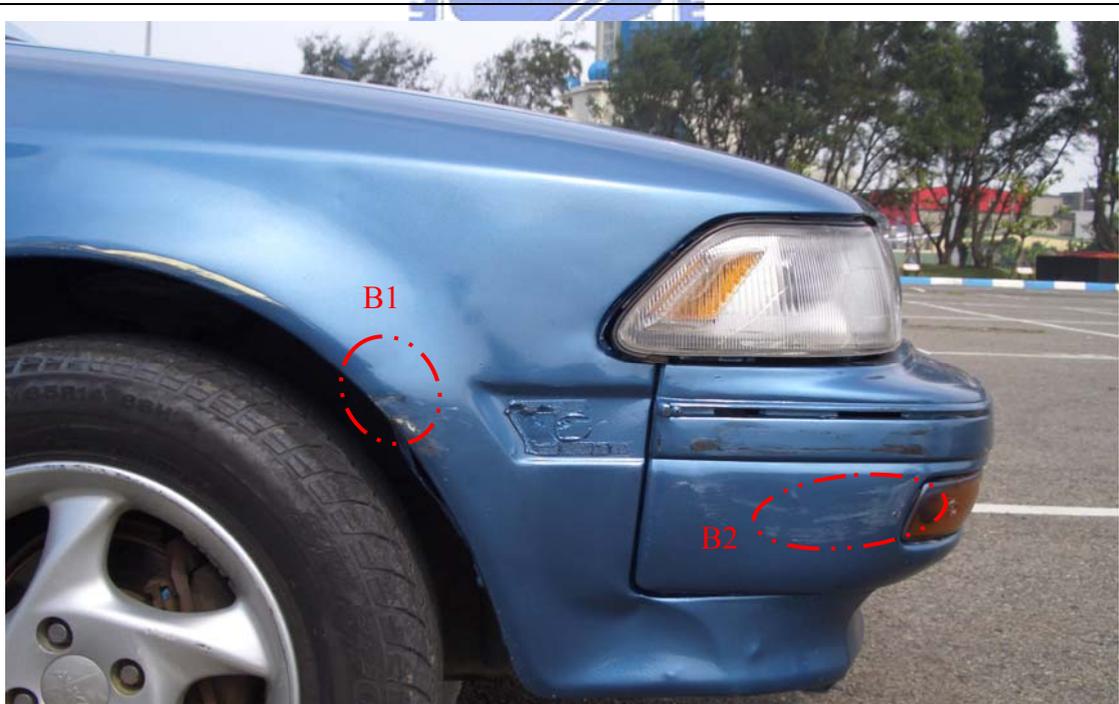
相片 4.3-30.6 B 車車損情形(實驗 30)

B 車車損主要為右前保險桿附近。

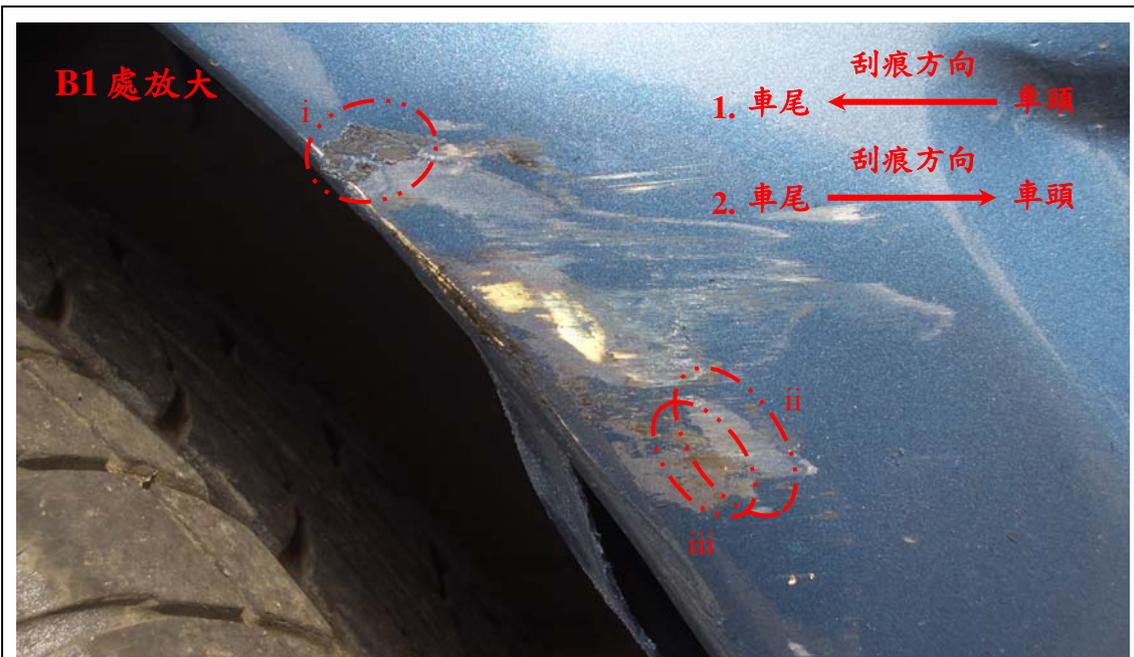
相片 4.3-30.7 B 車右前輪拱(實驗 30)

i 處輪拱內側有黑色油漆堆積，說明刮痕方向應為由左往右，並覆蓋在白色刮痕上，由實驗設計之兩車相對運動方向推測白色刮痕受力方向可能為由右往左。ii 處白色刮痕往左發散淡出，刮痕受力方向應為由右往左。iii 處灰黑色刮痕則是往右發散並覆蓋在 ii 處刮痕之上，受力方向應為由左往右。
